# **Paimionjoen vesistön virtavesien kunnostustarveselvitys**

Jussi Aaltonen ja Tapio Penttilä  
Iktys Oy  
2016

Iktys Oy  
Turku 2016

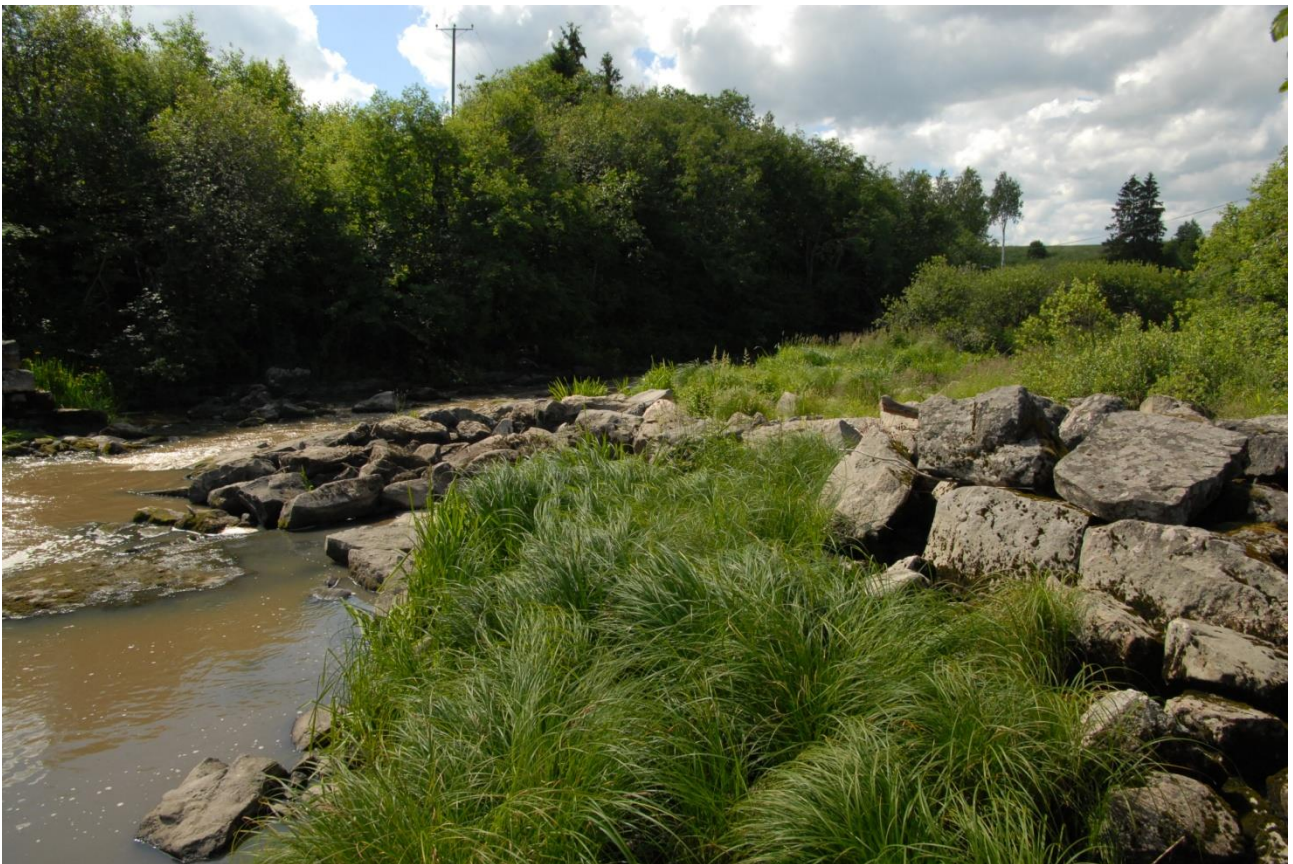
**Kuva 72. Kosken alaosassa on kasattu kiviä uoman reunalle. Kuvattu alavirtaan.**

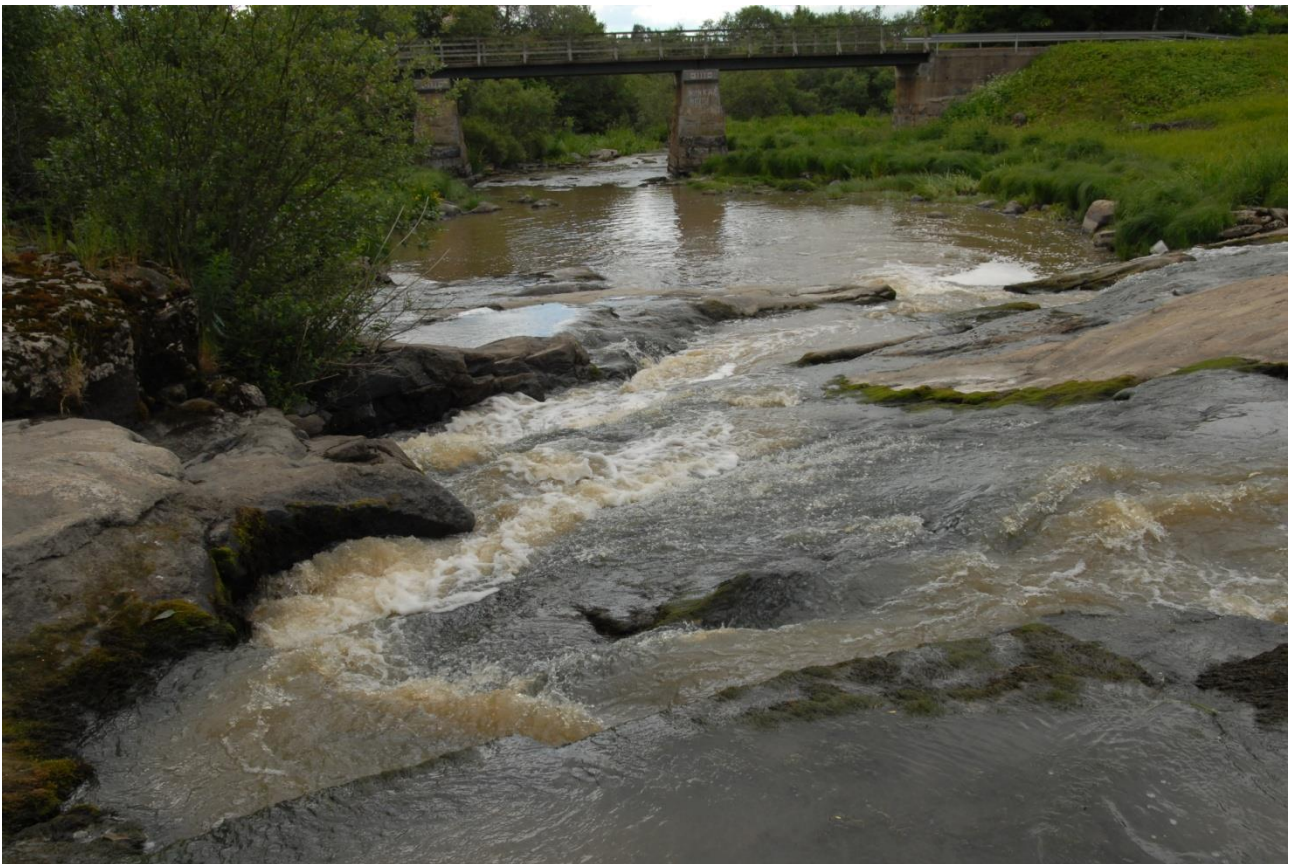
**Kuva 76. Kosken yläosan kallio alavirtaan kuvattuna. Kallion päällä kulkee kaloille nousukelpoinen väylä.**

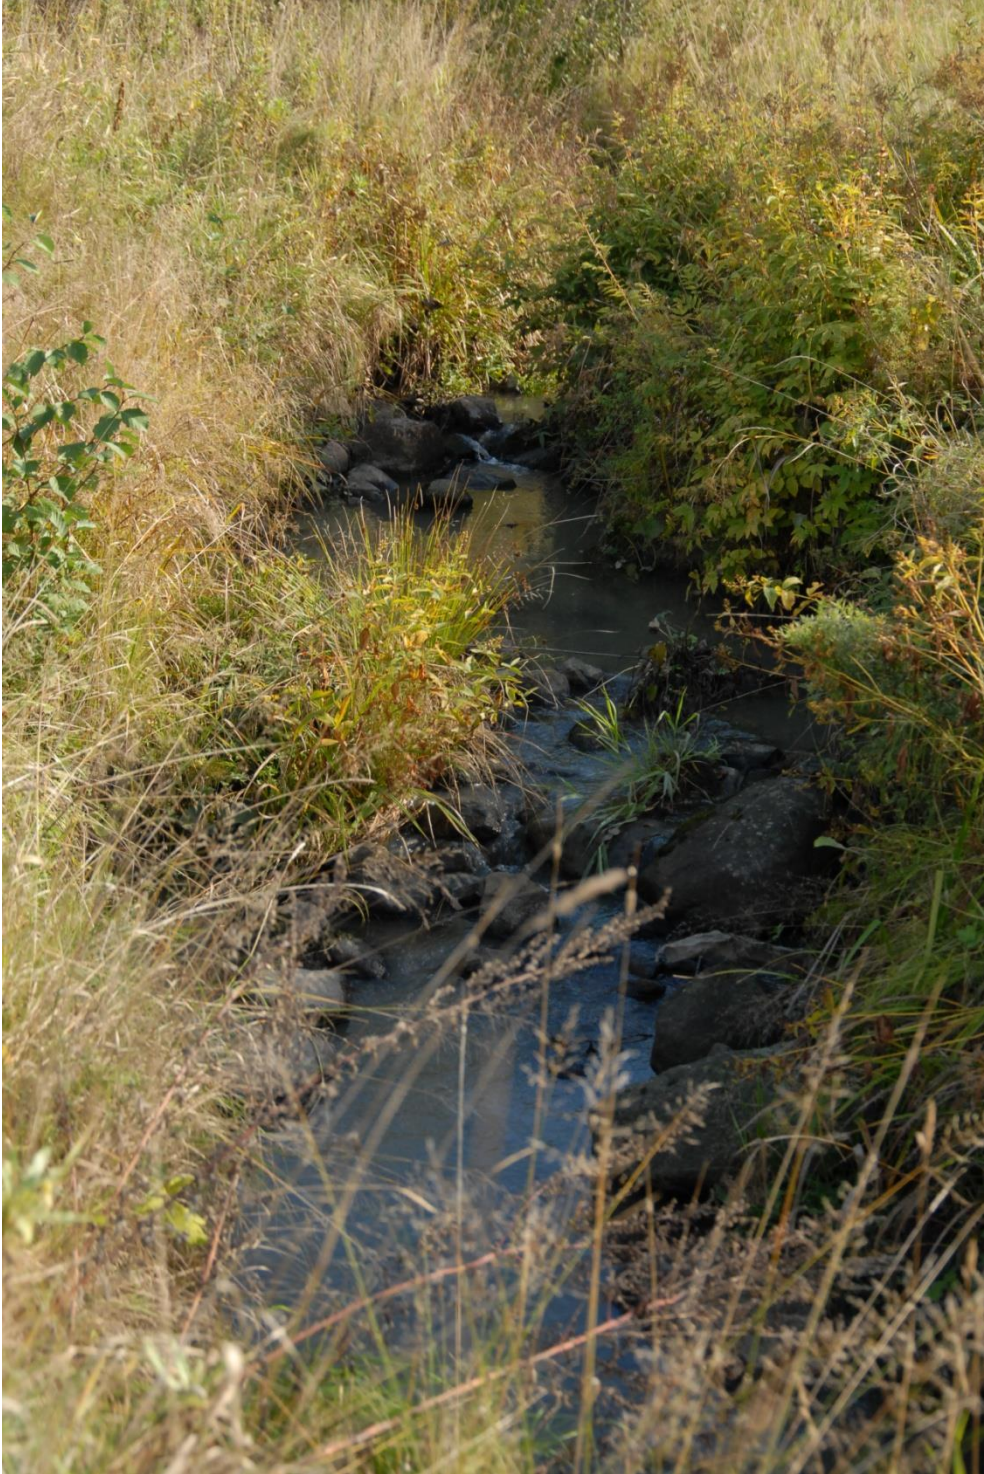
Kohteeseen olisi mahdollista muodostaa taimenille kutusoraikkoja.

**Kuva 113. Karhunojan kolmas kohde.**

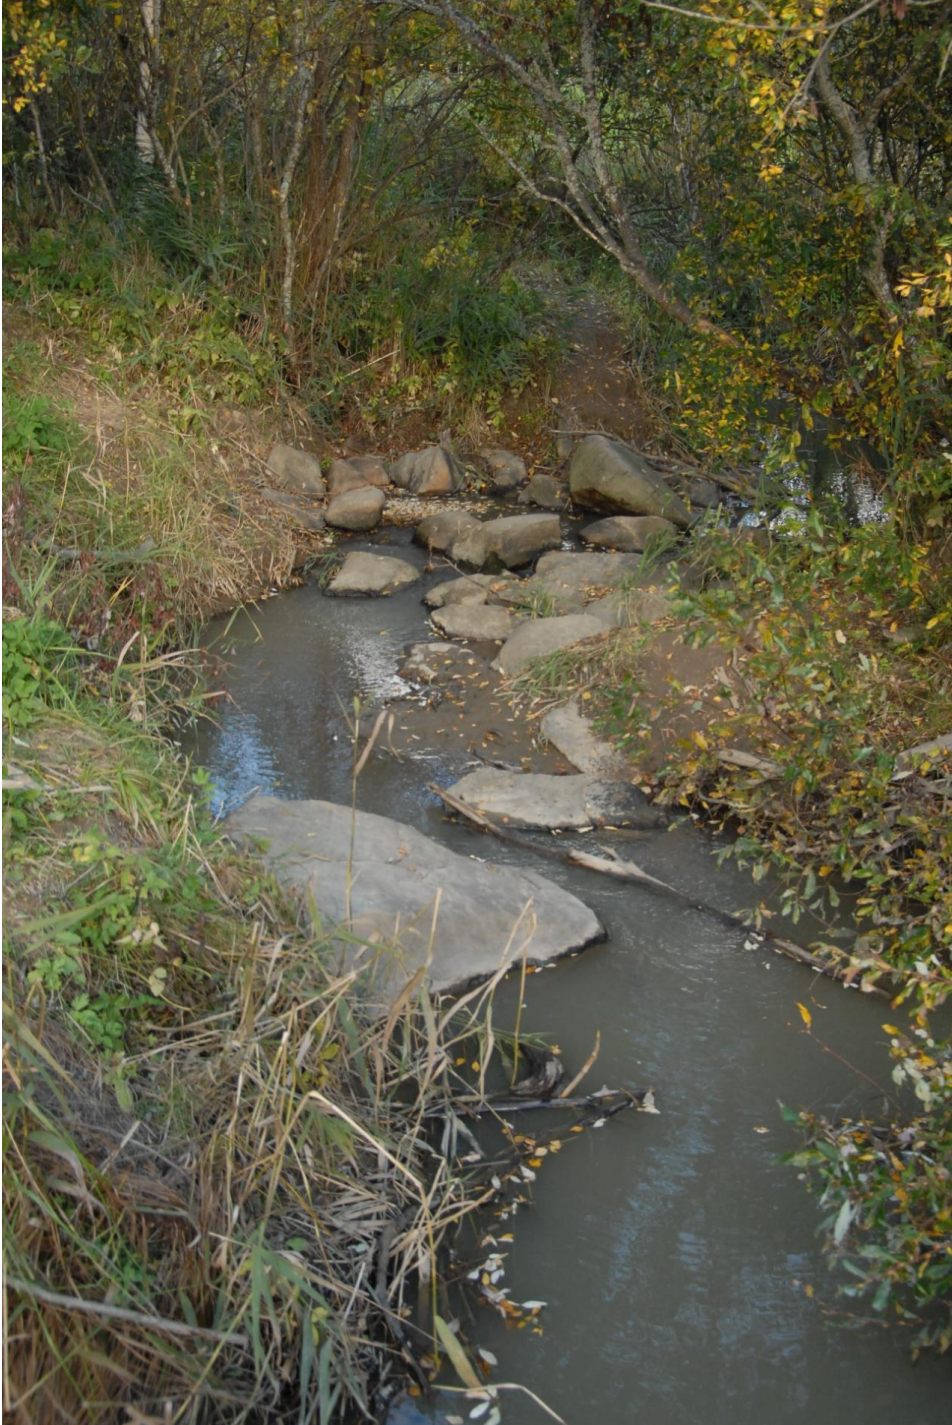
Karhunojan viides kohde sijaitsee edeltävän kohteen yläpuolella (kuva 112). Kohde on virtapaikka, joka olisi kunnostuksen tarpeessa (kuva 116). Virtapaikasta voisi kiveämällä ja soraistamalla muodostaa taimenelle kutu- ja poikastuotantoalueen.

**Kuva 115. Karhunojan viides kohde.**

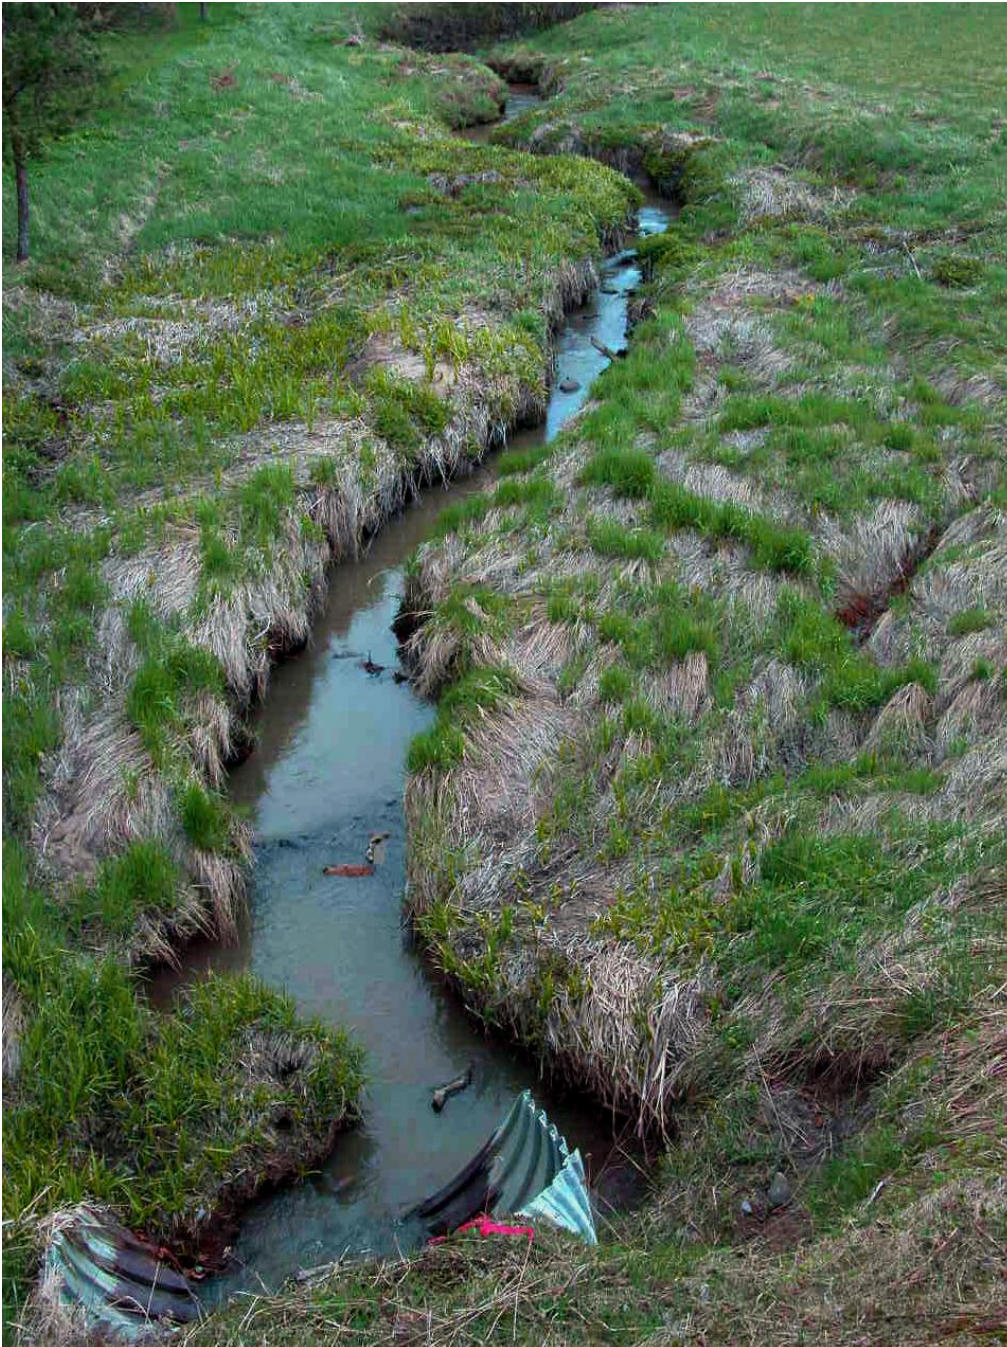
Virtapaikka on kunnostuksen tarpeessa. Uomaa voisi kivetä ja soraistaa sillan ala- ja yläpuolisilta osilta.

**Kuva 116. Karhunojan kuudes kohde kävelysillan yläpuolella.**

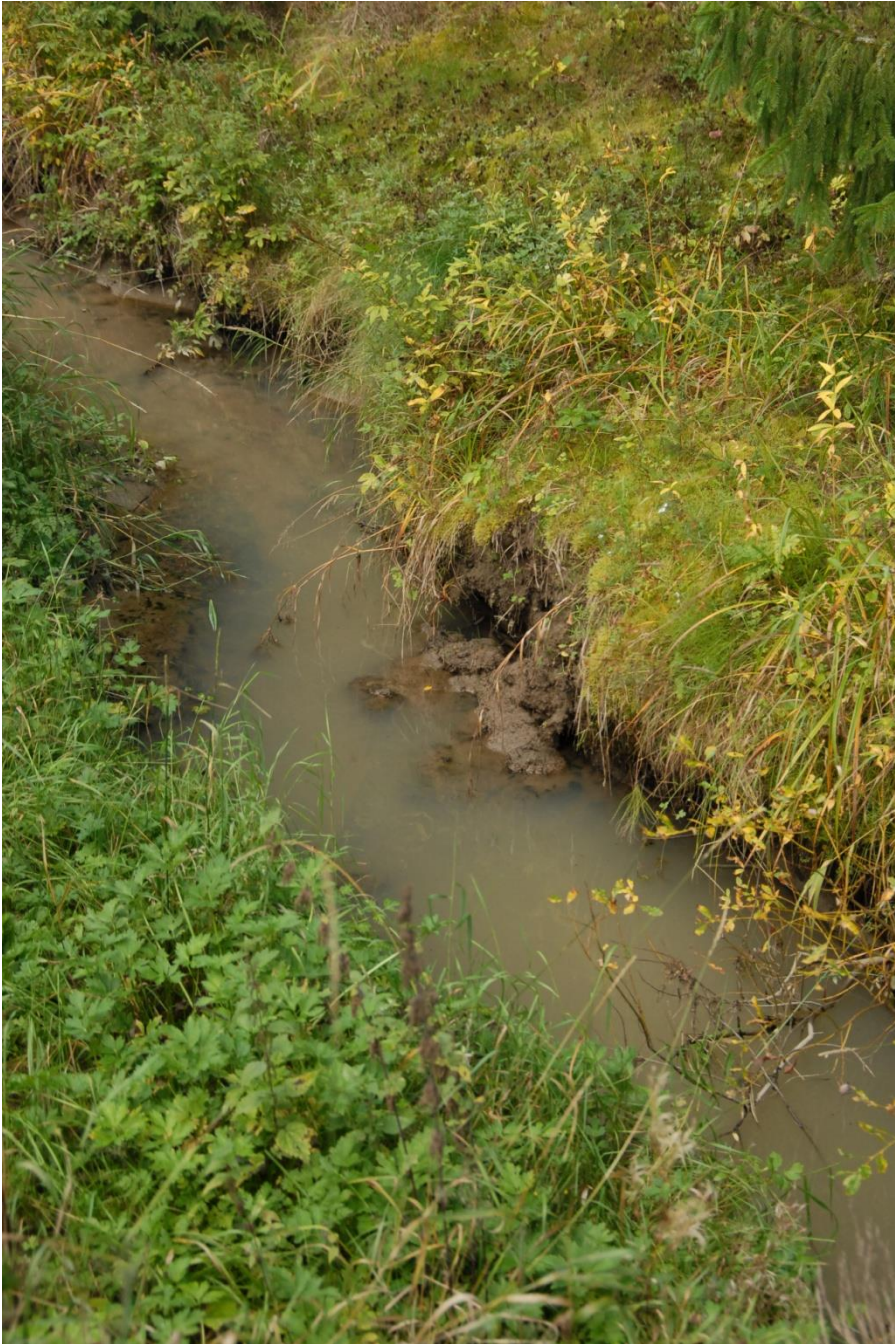
Karhunojan kahdeksas kohde on loivasti laskeva pitkä virtapaikka, joka sijaitsee Mustankorventien alapuolella puistossa (kuva 118). Virtapaikka on pehmeäpohjainen ja luultavasti aikoinaan perattu (kuva 119).

**Kuva 118. Karhunojan kahdeksas kohde on pehmeäpohjaista virtapaikkaa.**

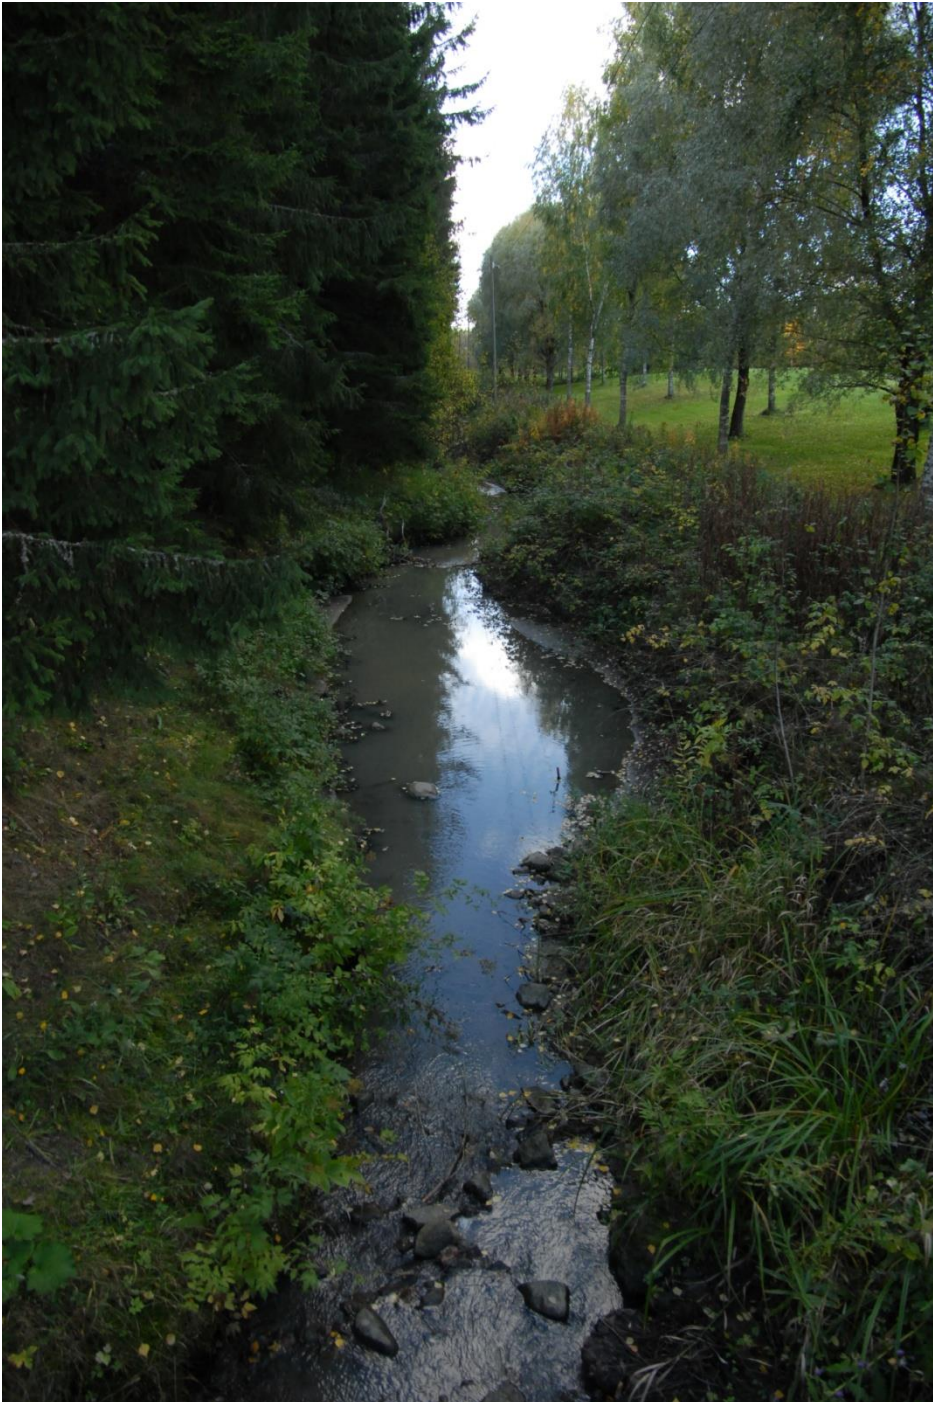
Kohteessa on selvästi kunnostustarvetta. Kyseinen osuus soveltuisi kunnostettavaksi mutkitteluksi useiden peräkkäisten pienten virtapaikkojen ja kutosoraikkojen ketjuksi.

Kuva 119. Karhunojan yhdeksäs kohde.

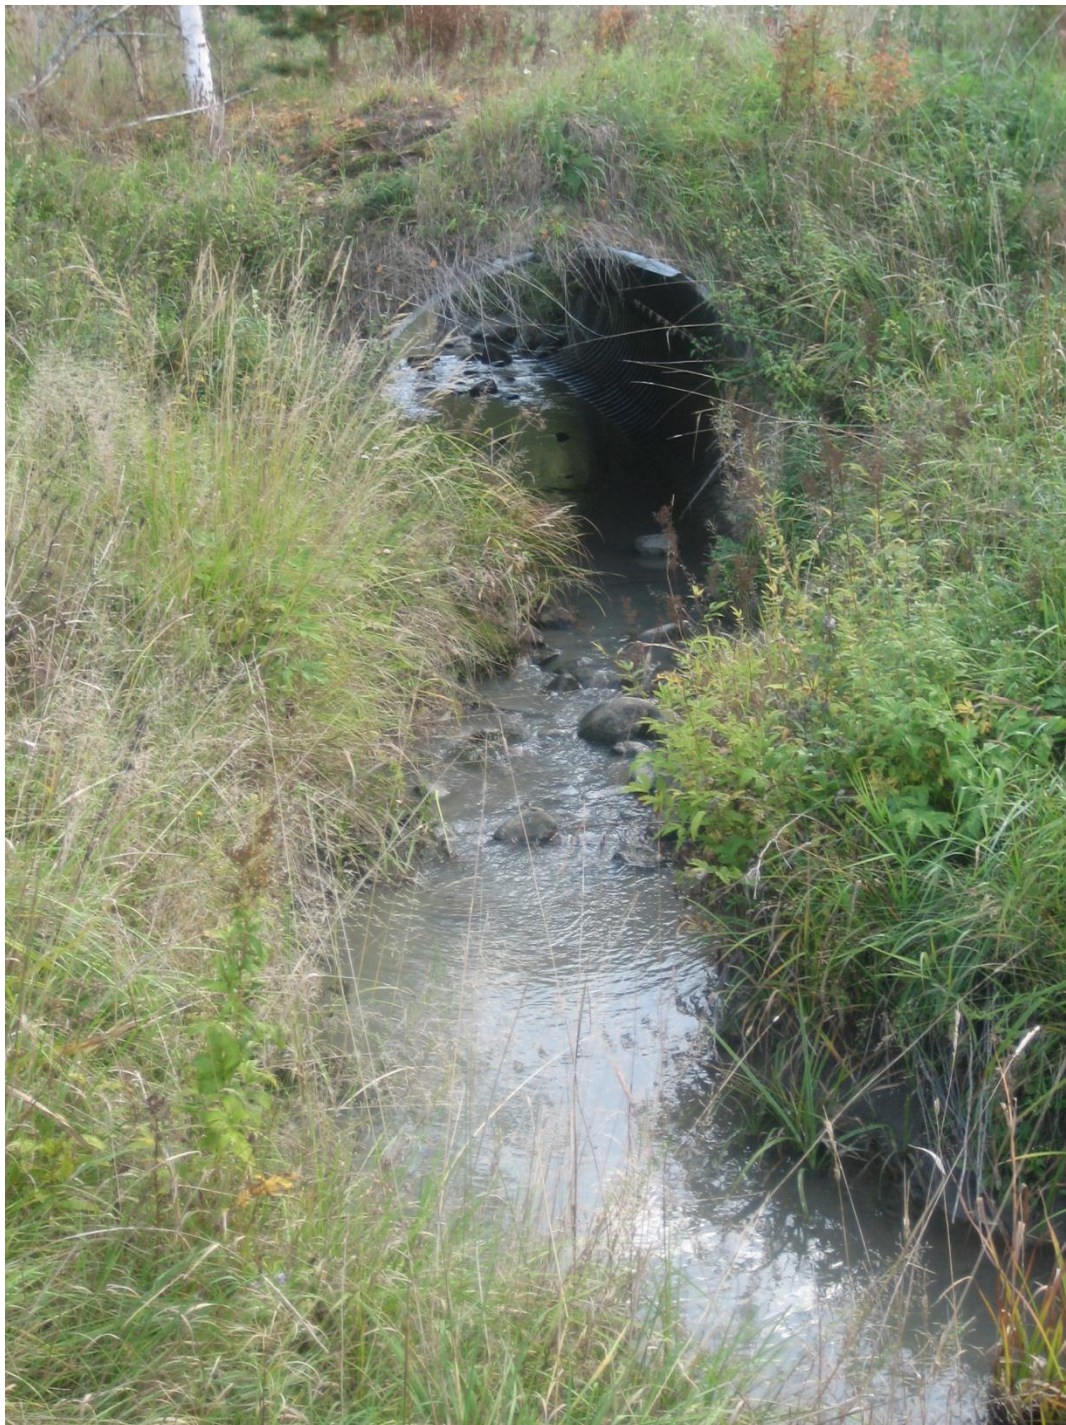
Kohteessa on kunnostustarvetta. Virtapaikkaan tulisi perustaa kutosoraikkoja, ja sitä voisi myös kivetä.

**Kuva 121. Karhunojan kymmenes kohde.**

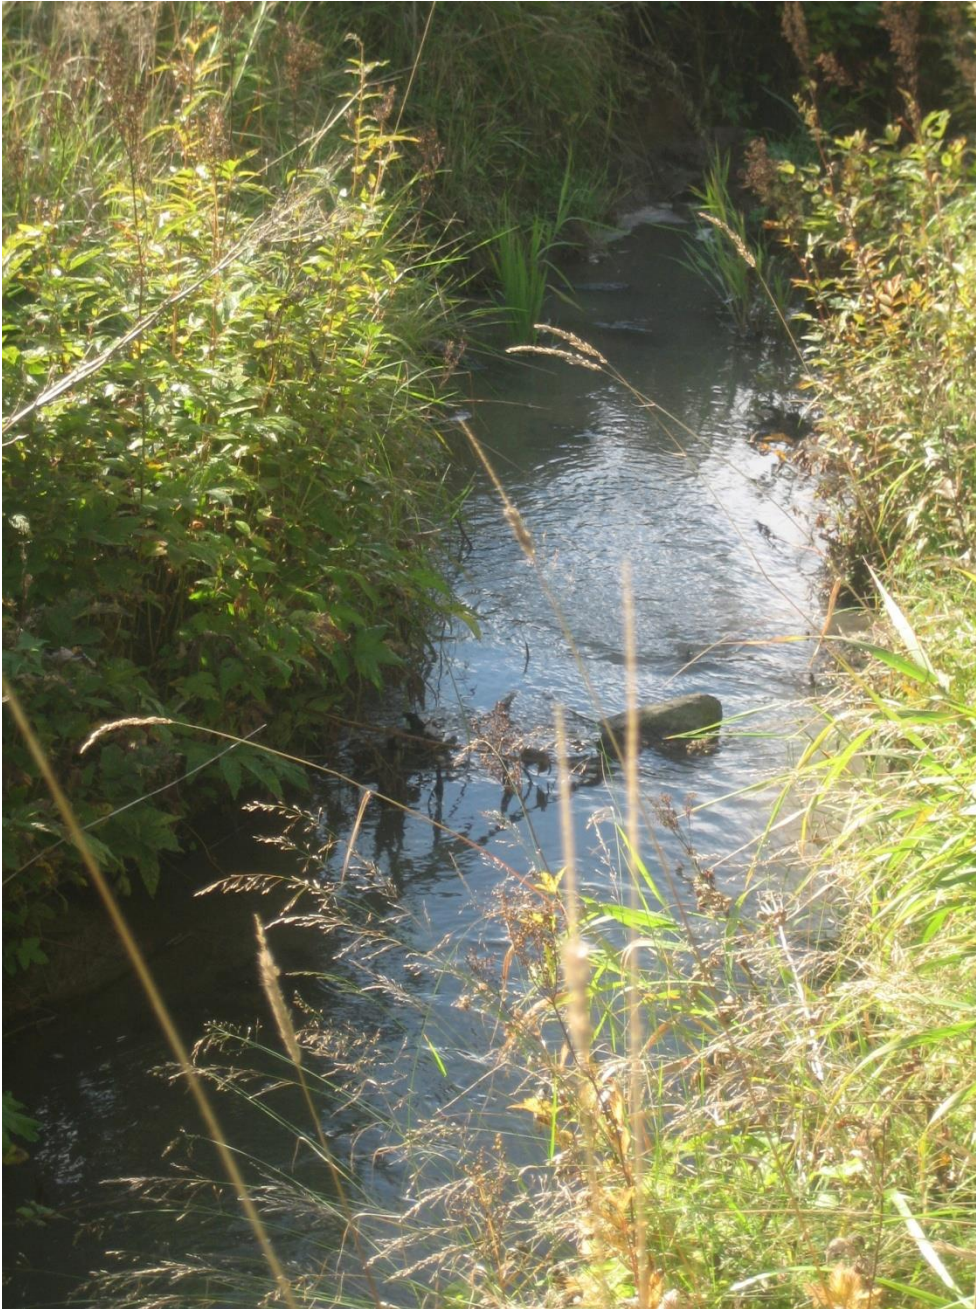
Kohteessa on mahdollisuuksia kunnostuksiin. Osuuden kiveämisellä ja soraistuksella voisi muodostaa taimenelle poikastuotantoaluetta.

**Kuva 122. Preitiläntien alapuolista virtapaikkaa Karhunojassa.**

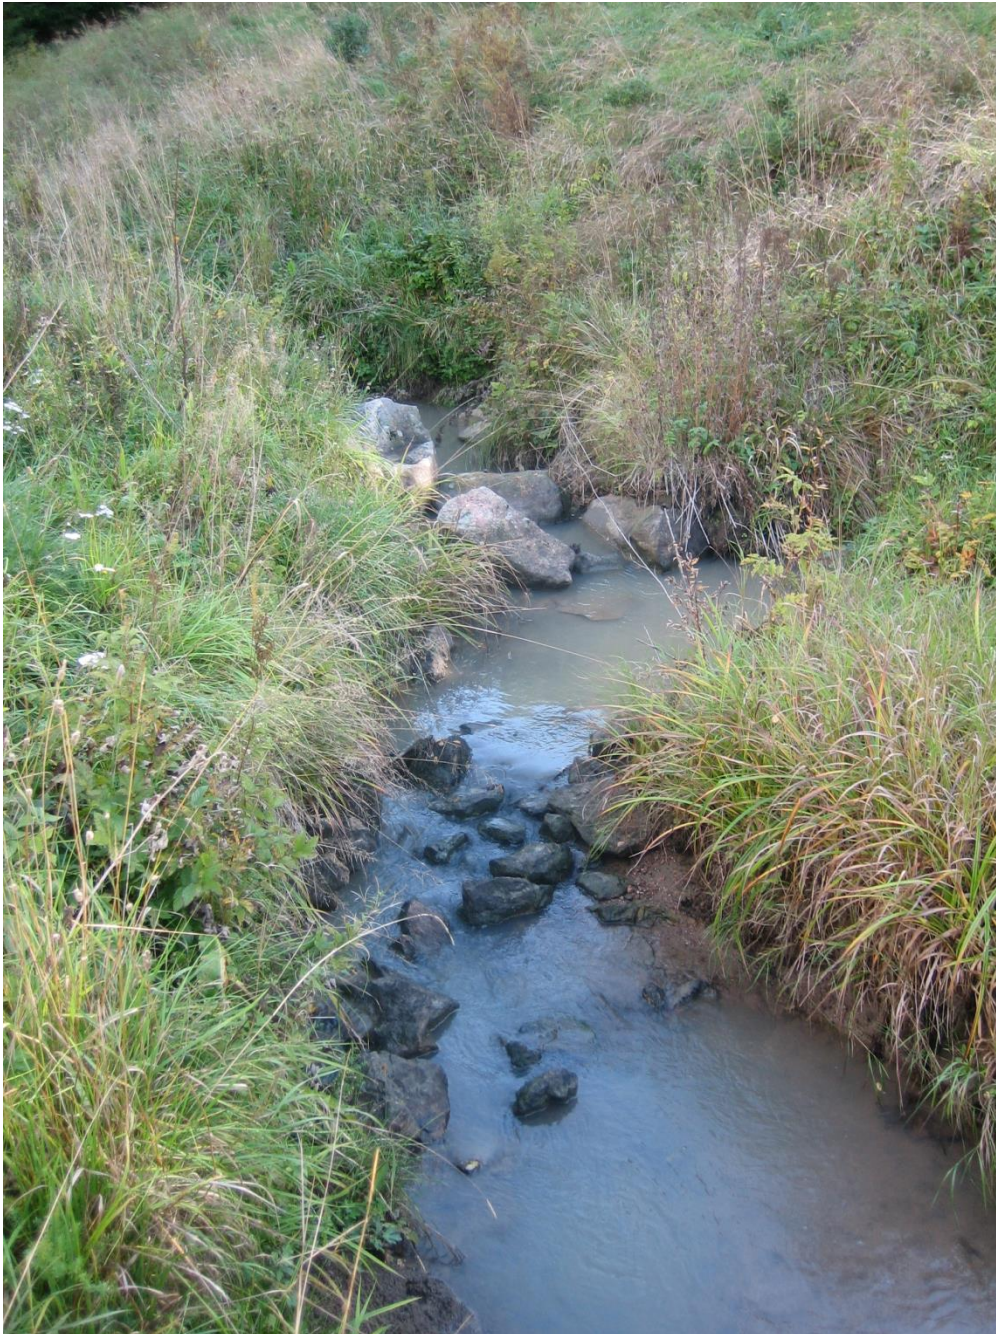
Kohteeseen voisi rakentaa muutaman kutosoraikon.

**Kuva 123. Kahdestoista kohde on lyhyt virtapaikka.**

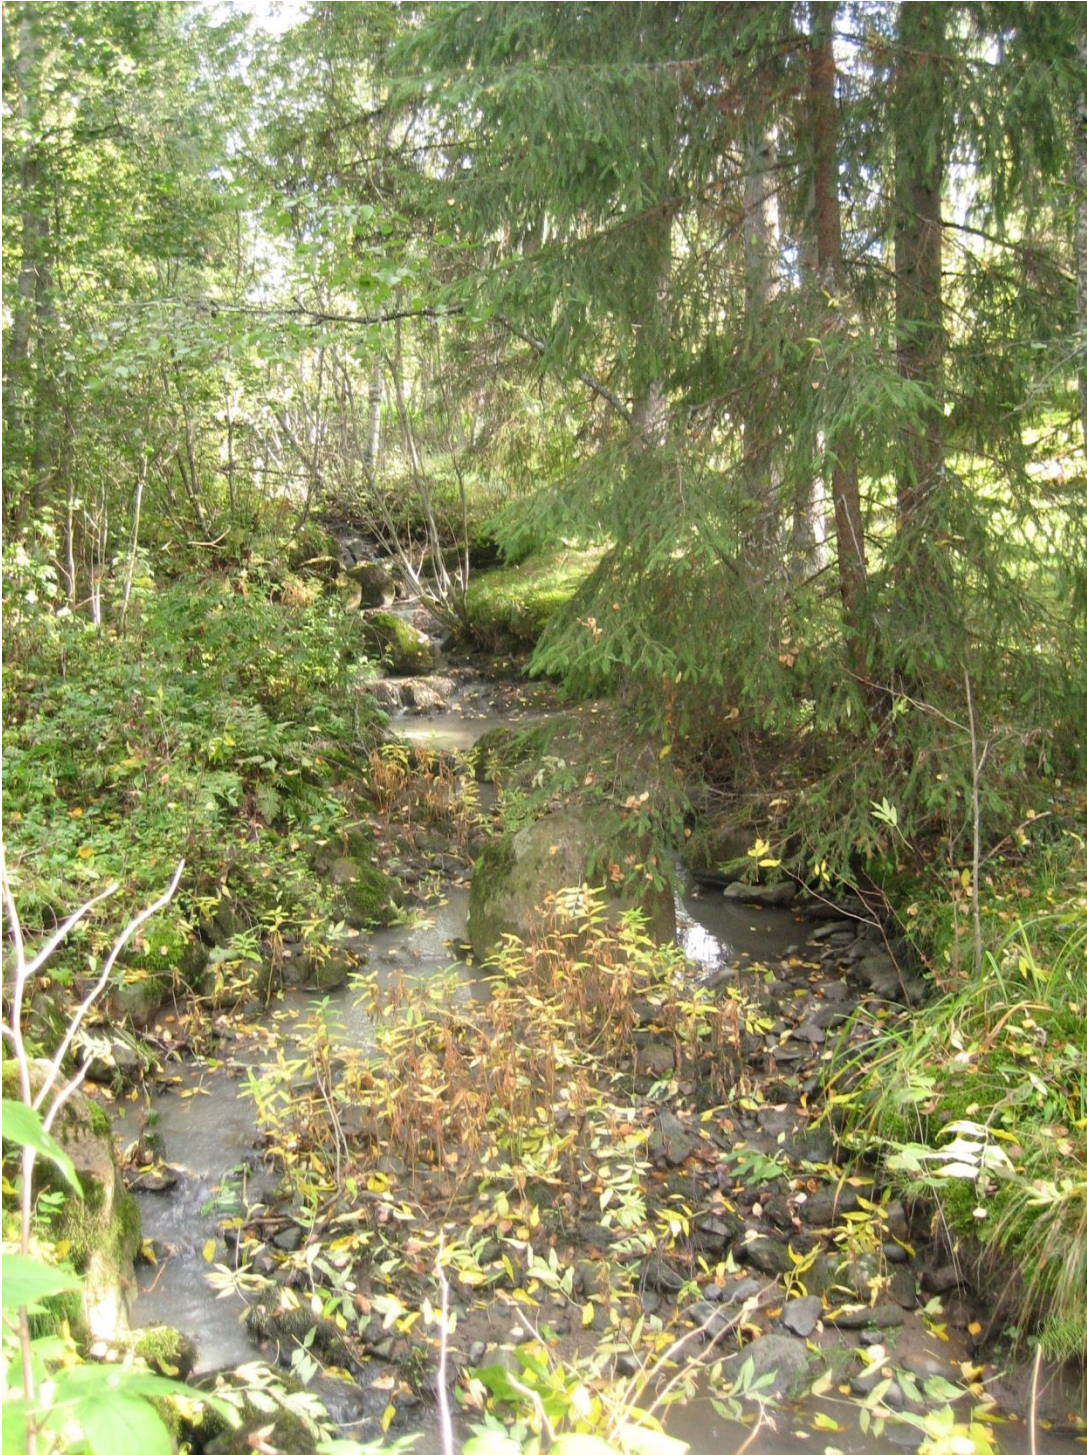
Kohteessa on tarvetta kutusoraikkojen rakentamiseen.

**Kuva 129. Järvevuontien yläpuolista koskea Karhunojassa.**

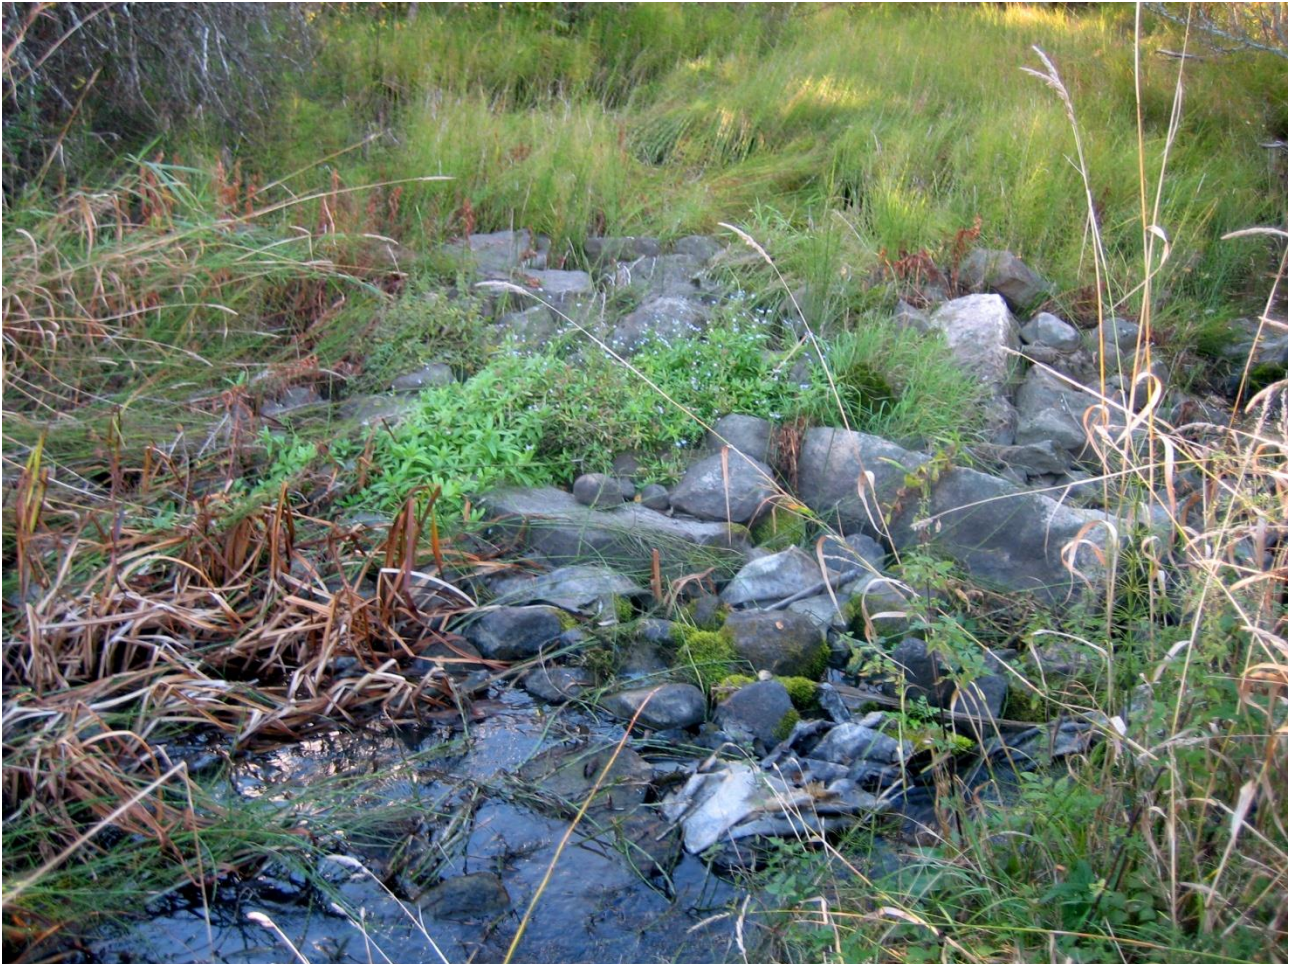
Kohteen kunnostustarve on vähäinen, sillä hajonnut pohjapato ei estä kalojen vaeltamista suuremmilla virtaamilla.

**Kuva 154. Kivikkoinen pohjapato Vähäjoessa.**

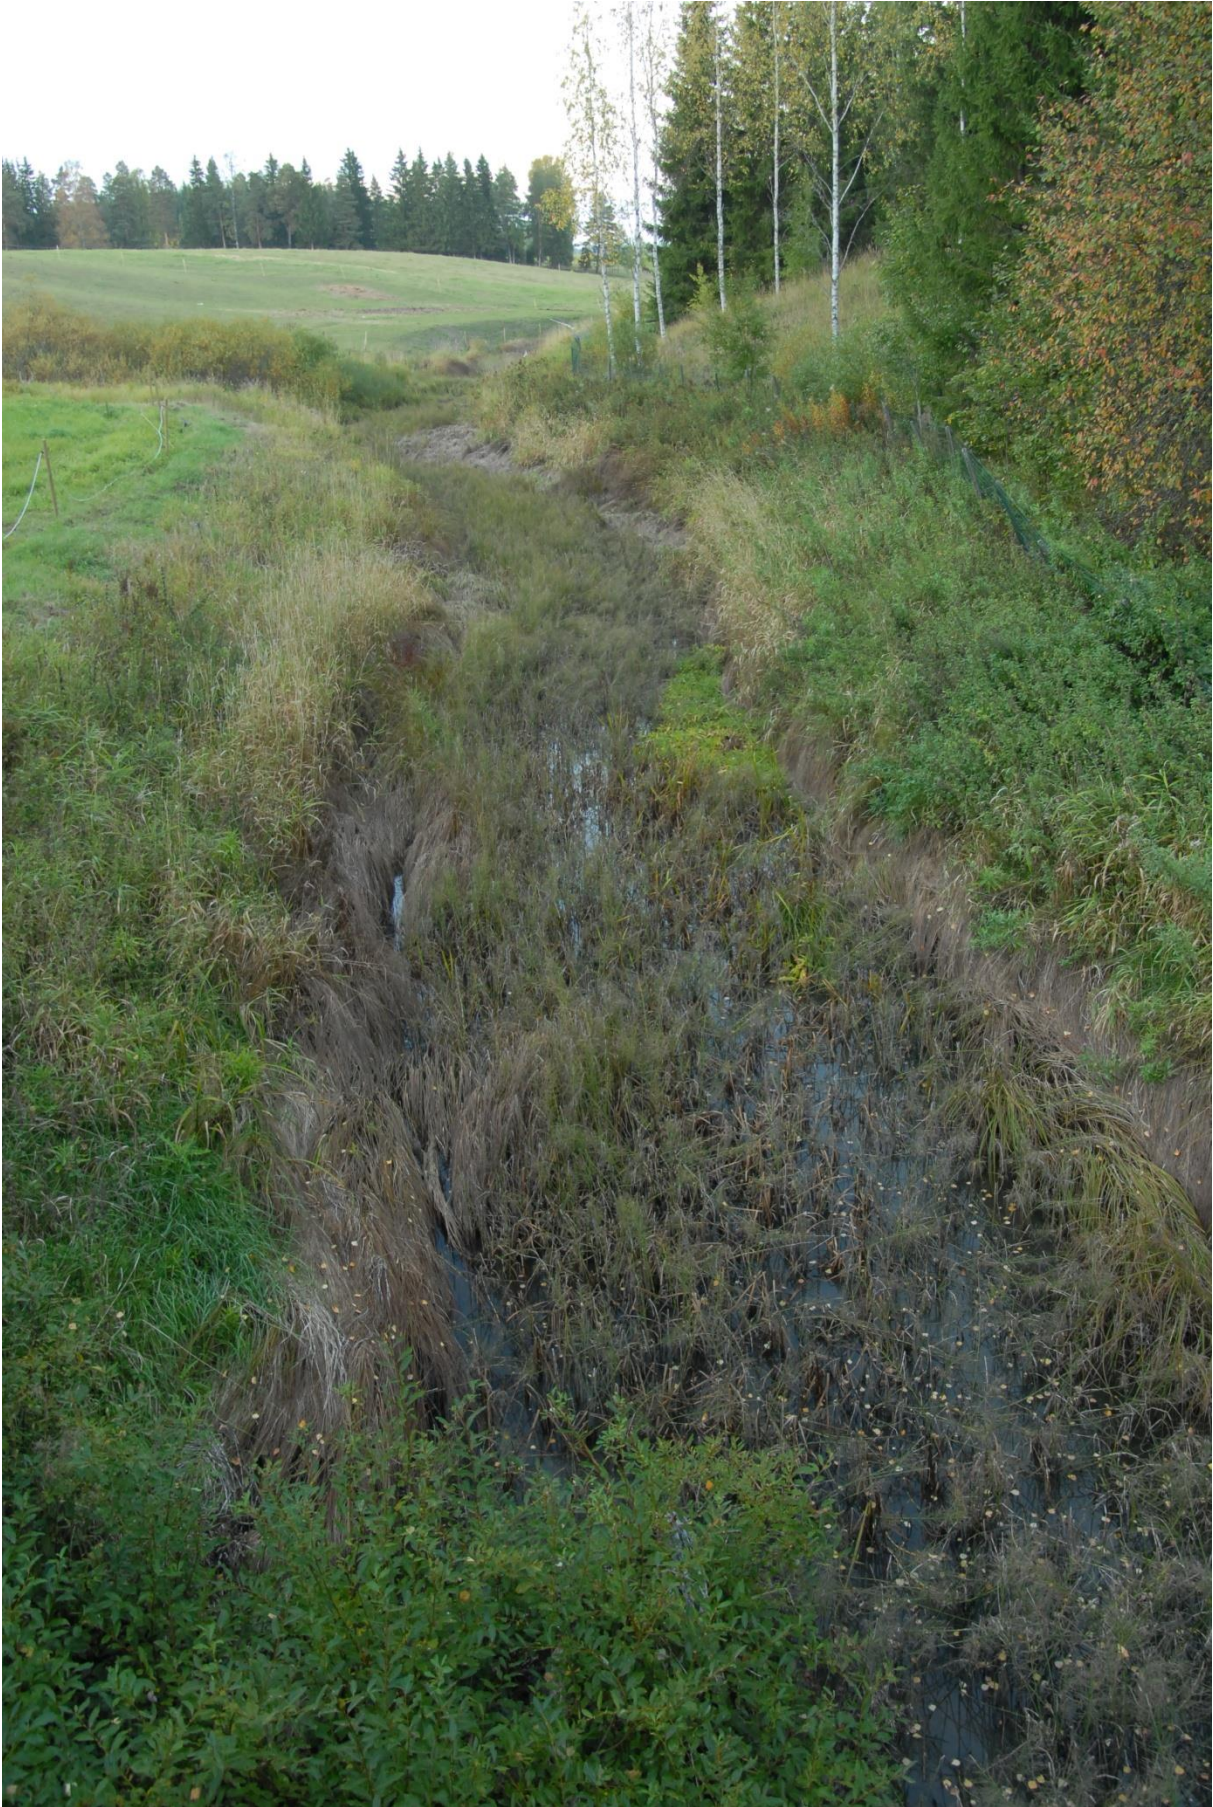
**Kuva 155. Jaatilanjoki on erittäin rehevöitynyt ja kasvanut umpeen.**

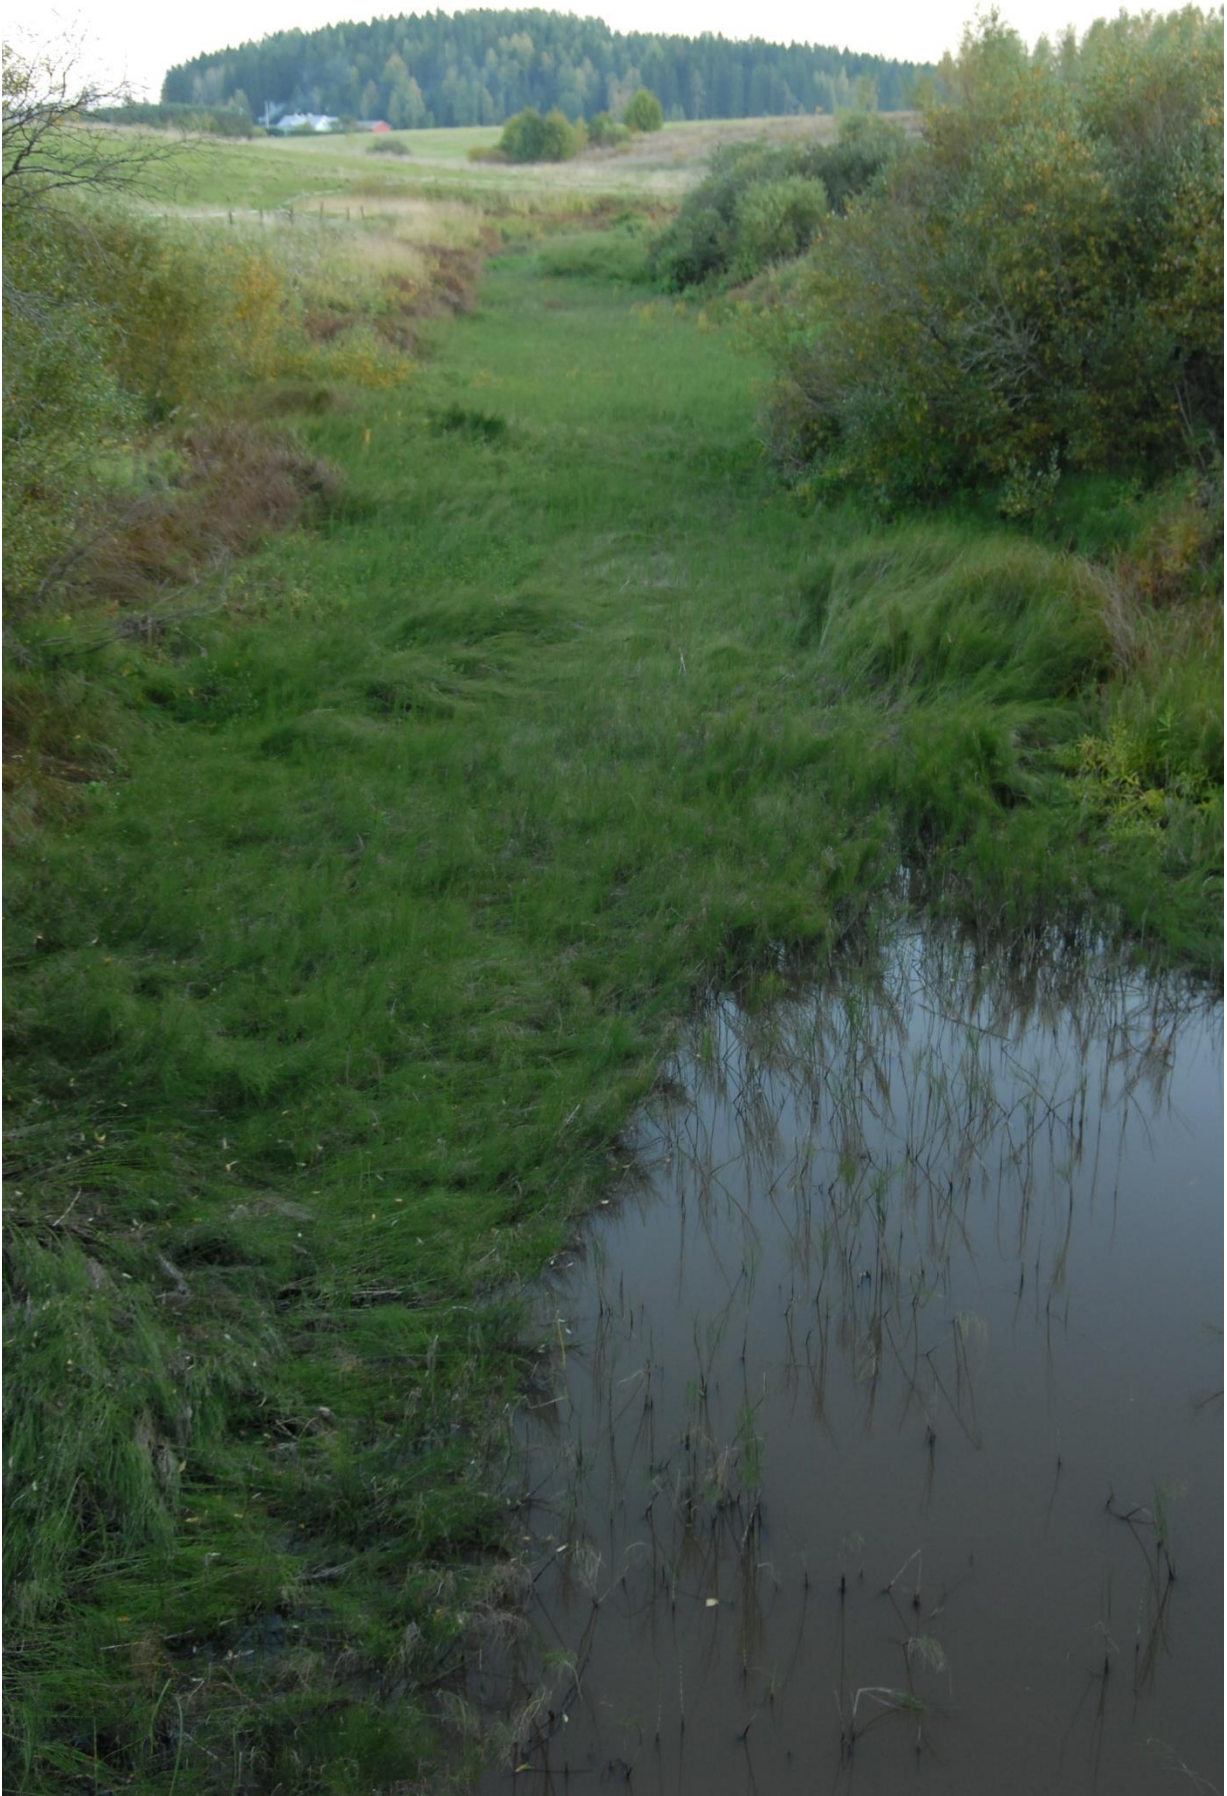
**Kuva 156. Pajulanjoki on erittäin rehevöitynyt ja kasvanut umpeen.**

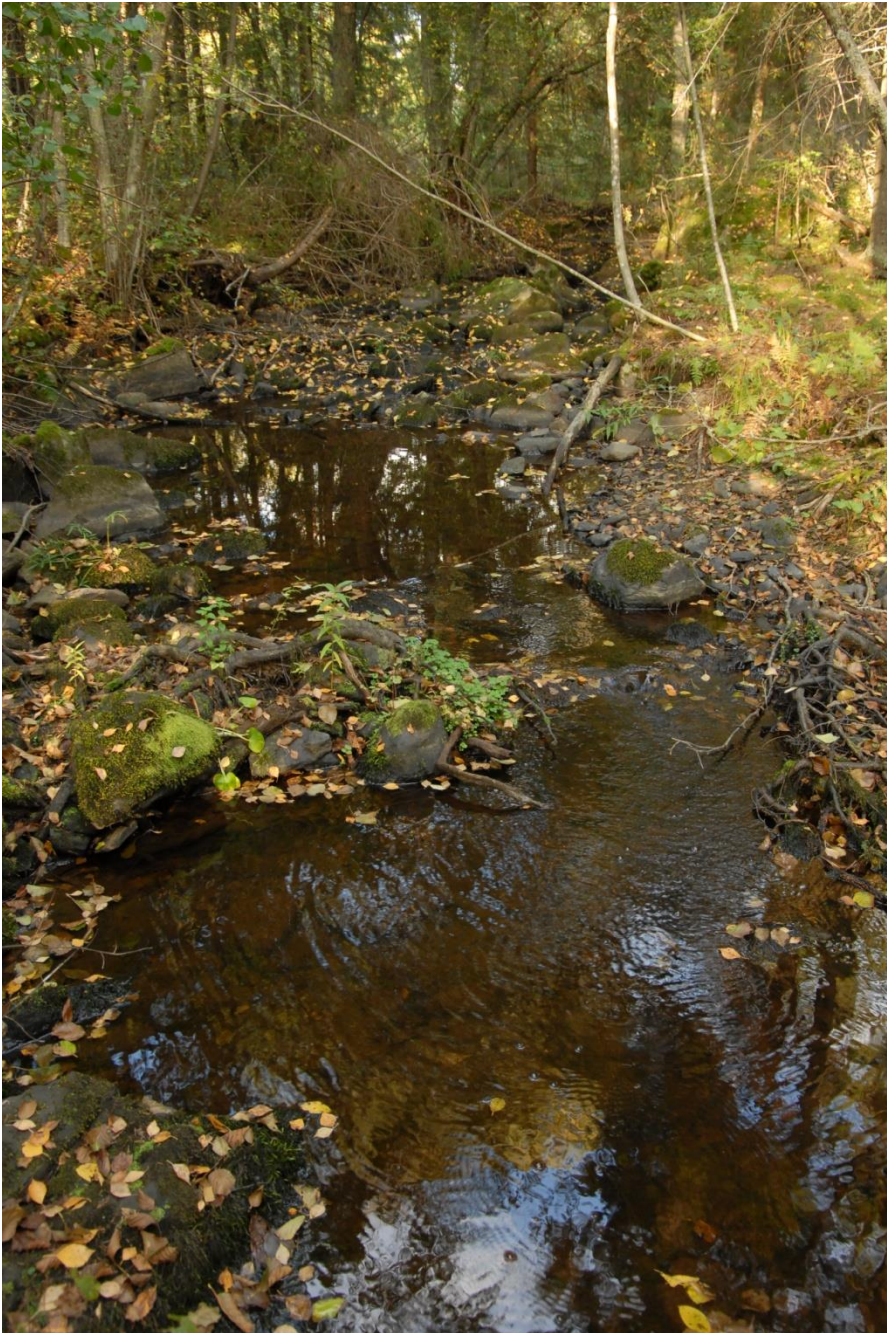
Kohteessa on kunnostustarvetta. Koskiuomaa voisi kivetä ympäristöstä saatavalla kiviaineksella ja soraistaa.

**Kuva 160. Kairajärven laskupuron toinen kohde.**
