# **Paimionjoen vesistön virtavesien kunnostustarveselvitys**

Jussi Aaltonen ja Tapio Penttilä  
Iktys Oy  
2016

Iktys Oy  
Turku 2016

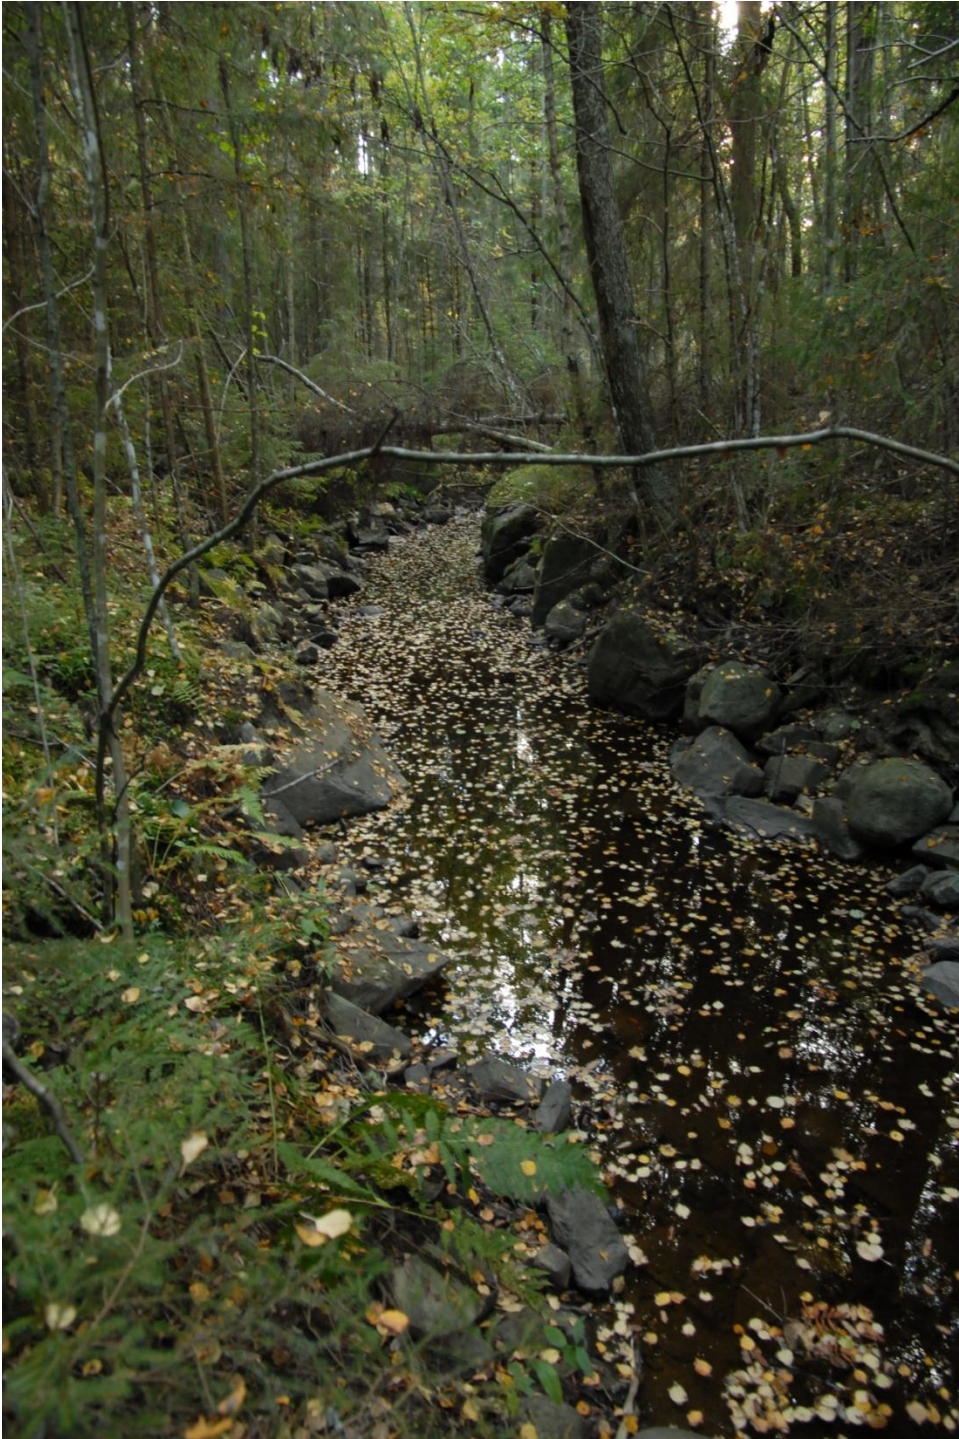
Kohteen kunnostustarve on huomattava. Uoman kiveäminen onnistuisi helposti reunoilla olevan kiviaineksen avulla. Kohteen kunnostuksessa tulisi kiinnittää huomiota yläpuolisen pellon kuivatustilan säilymiseen.

**Kuva 161.** Kohdetta on perattu erityisen voimakkaasti.

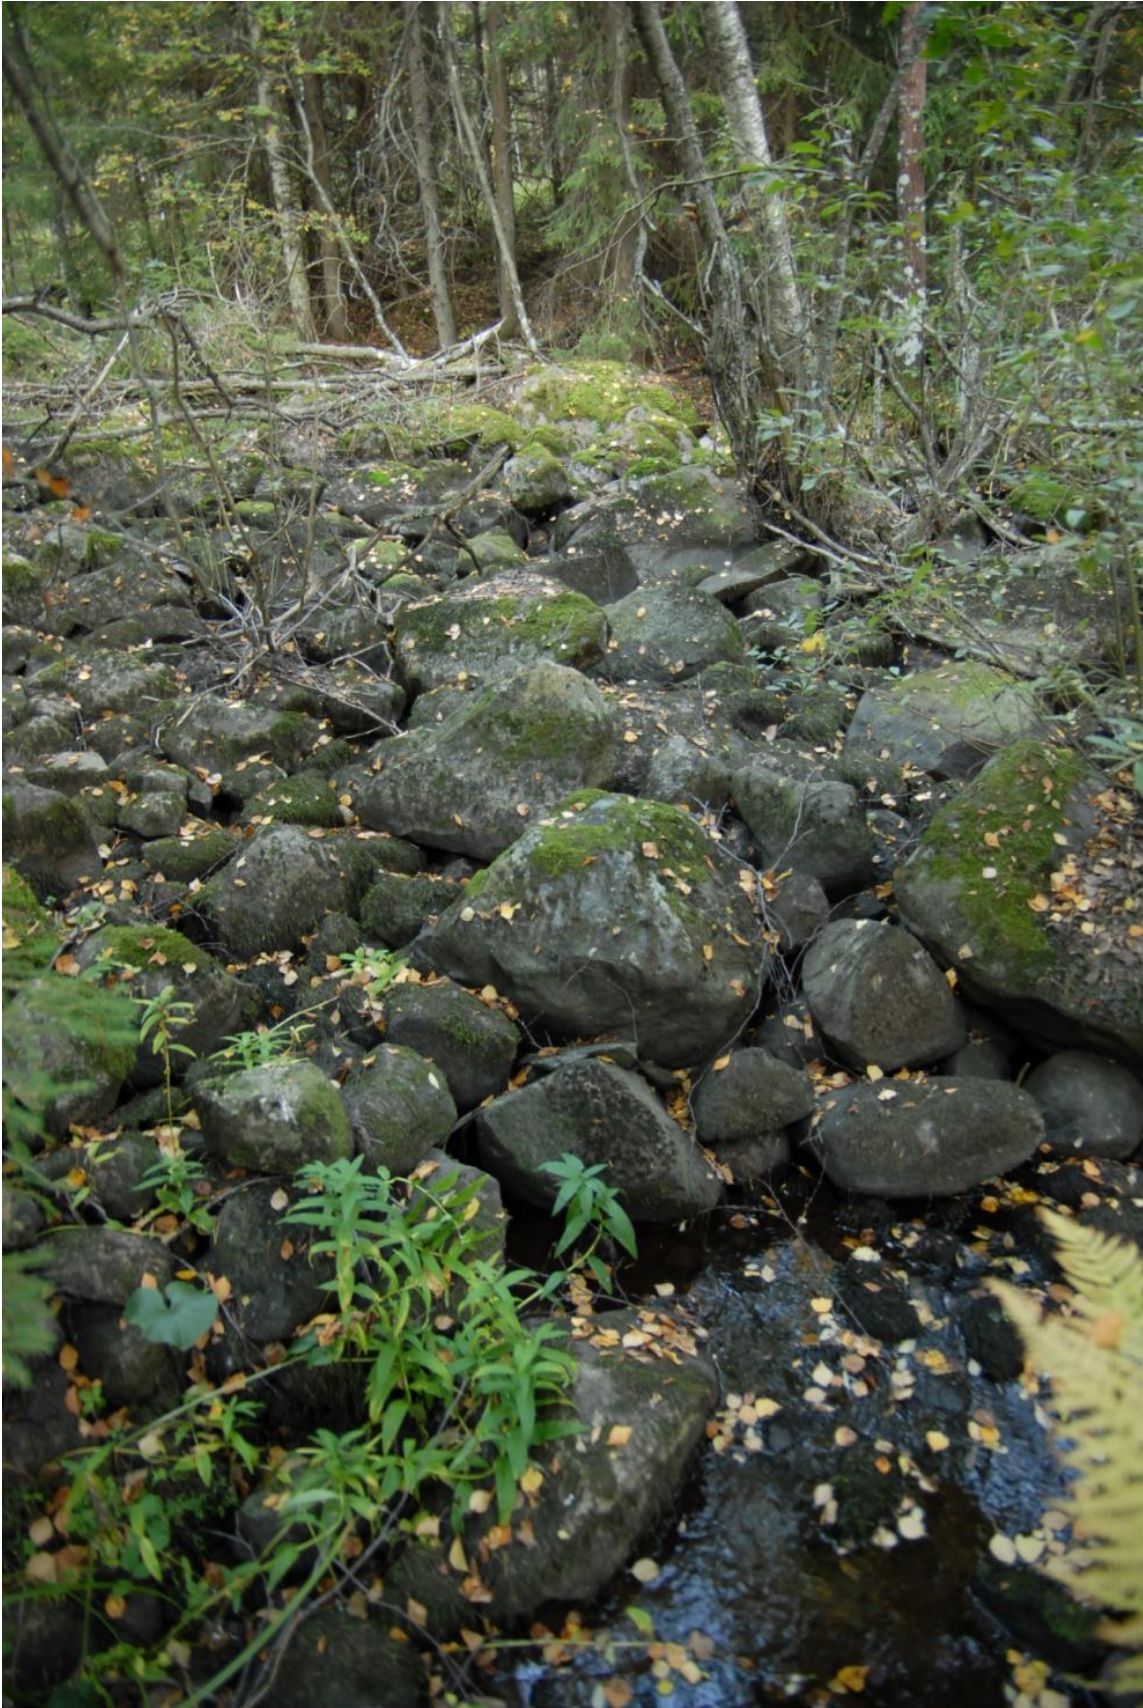
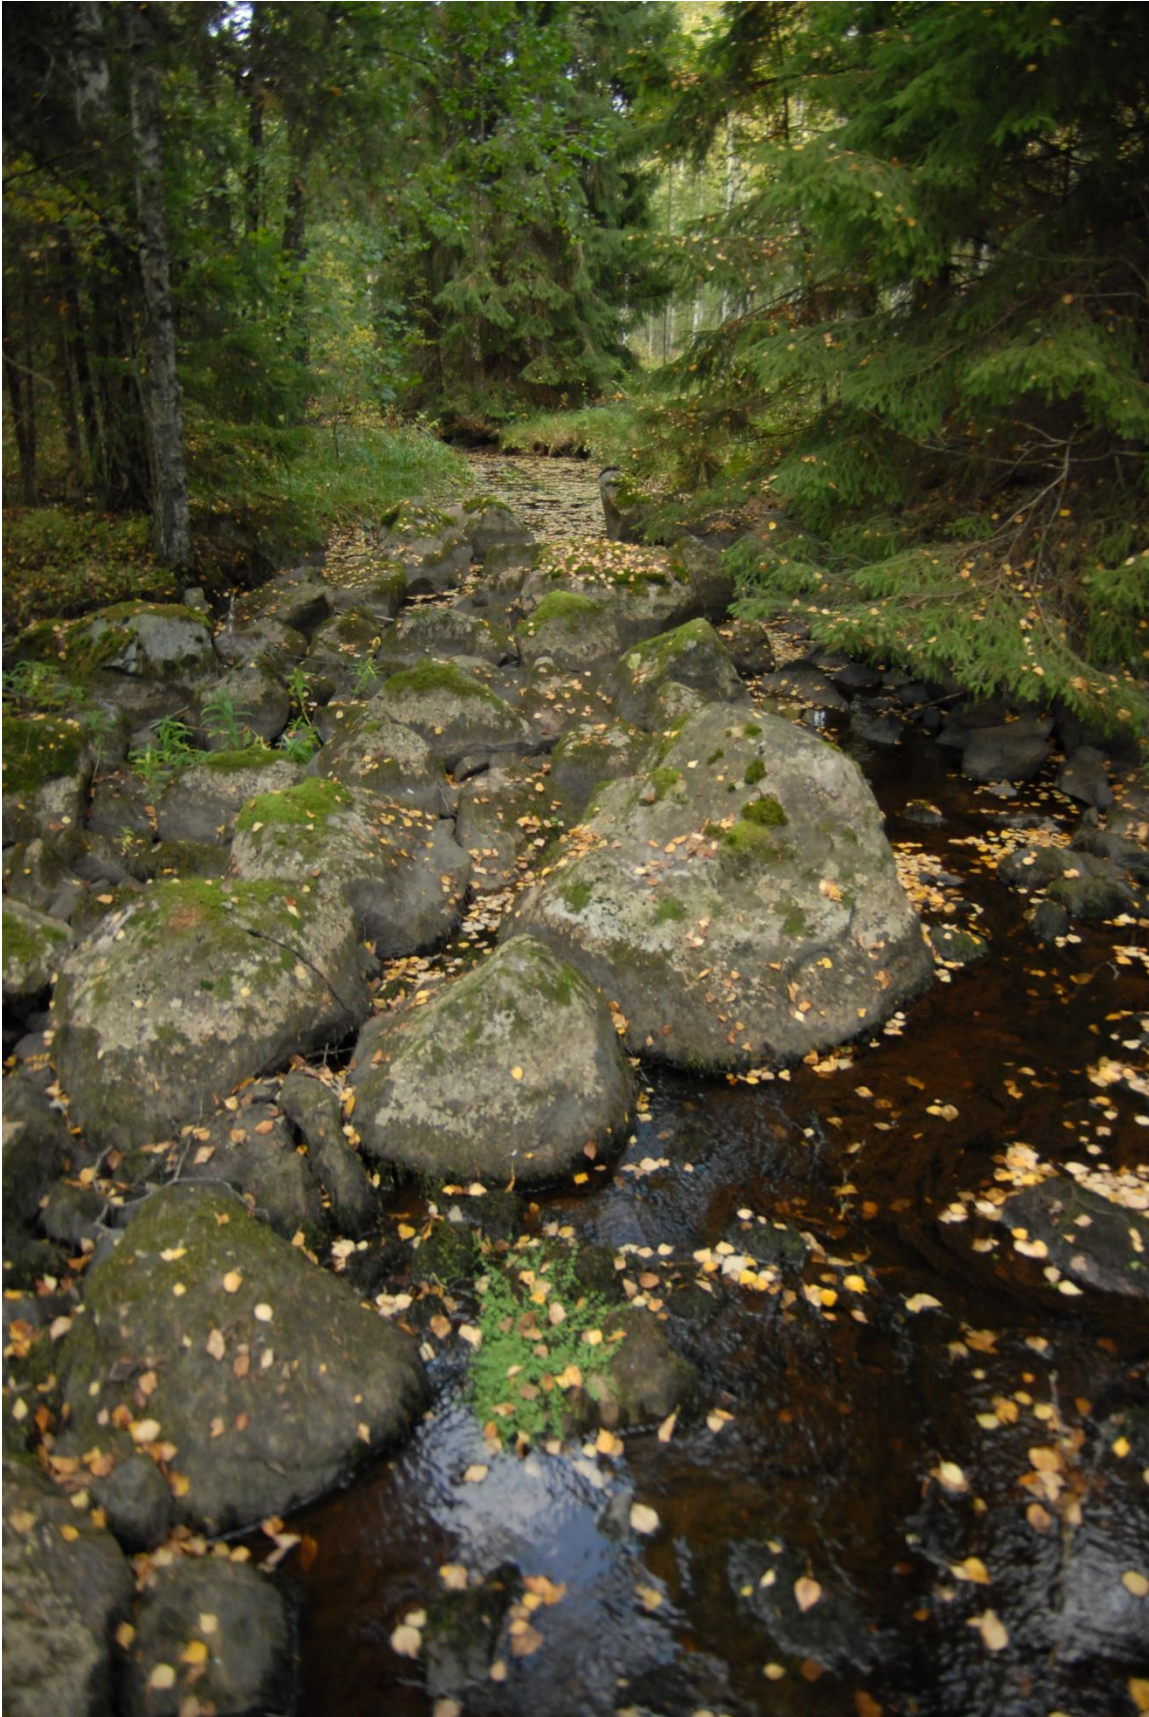
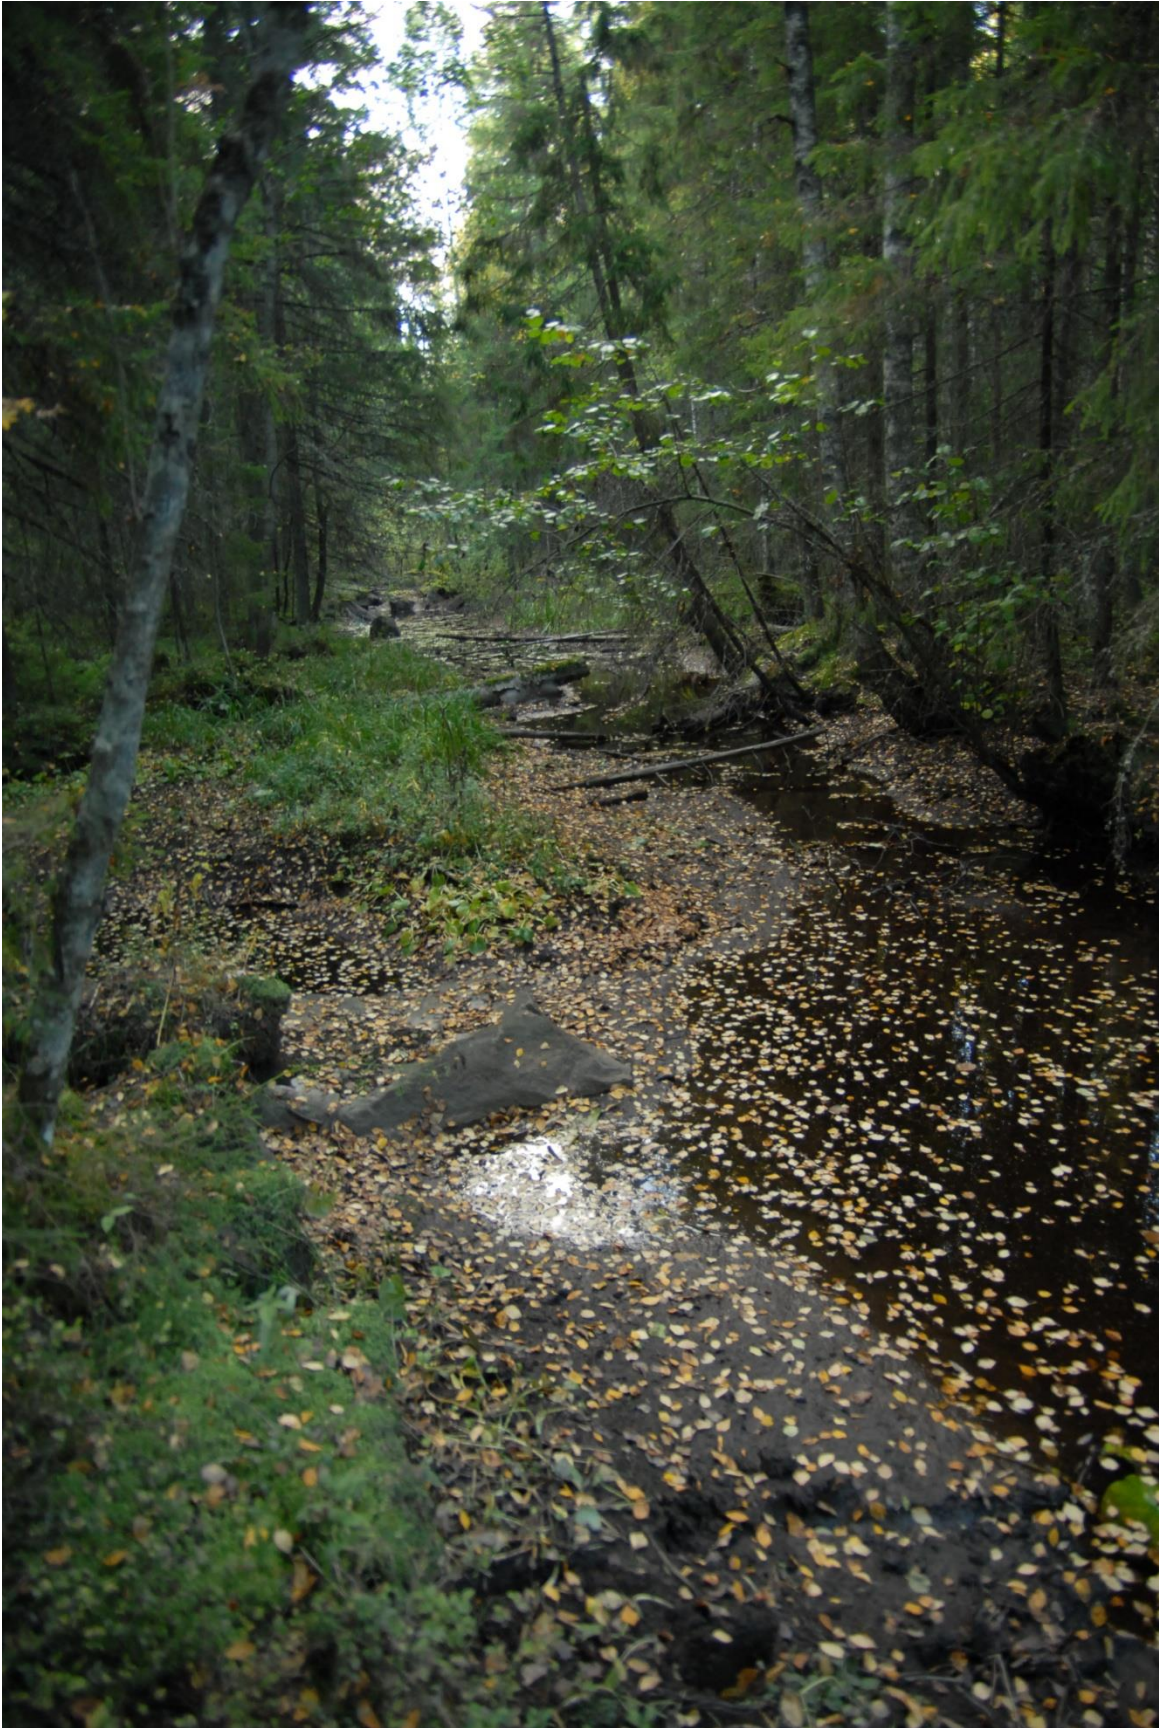
Tämän koskialueen kunnostustarve painottuu Jaakolantien alapuolisille osille etenkin kiveämisen osalta. Kutusoraikkoja koskialueella ei juuri ole, joten niitä voisi perustaa yläosan lisäksi myös kosken alaosille.

**Kuva 162. Kairajärven laskupuron viidennen kohteen alaosa muistuttaa pirunpeltoa.**

**Kuva 163. Suurikivinen niska Kairajärven laskupuron viidennessä kohteessa.**

**Kuva 164. Kairajärven laskupuron viidennen kohteen yläosia.**

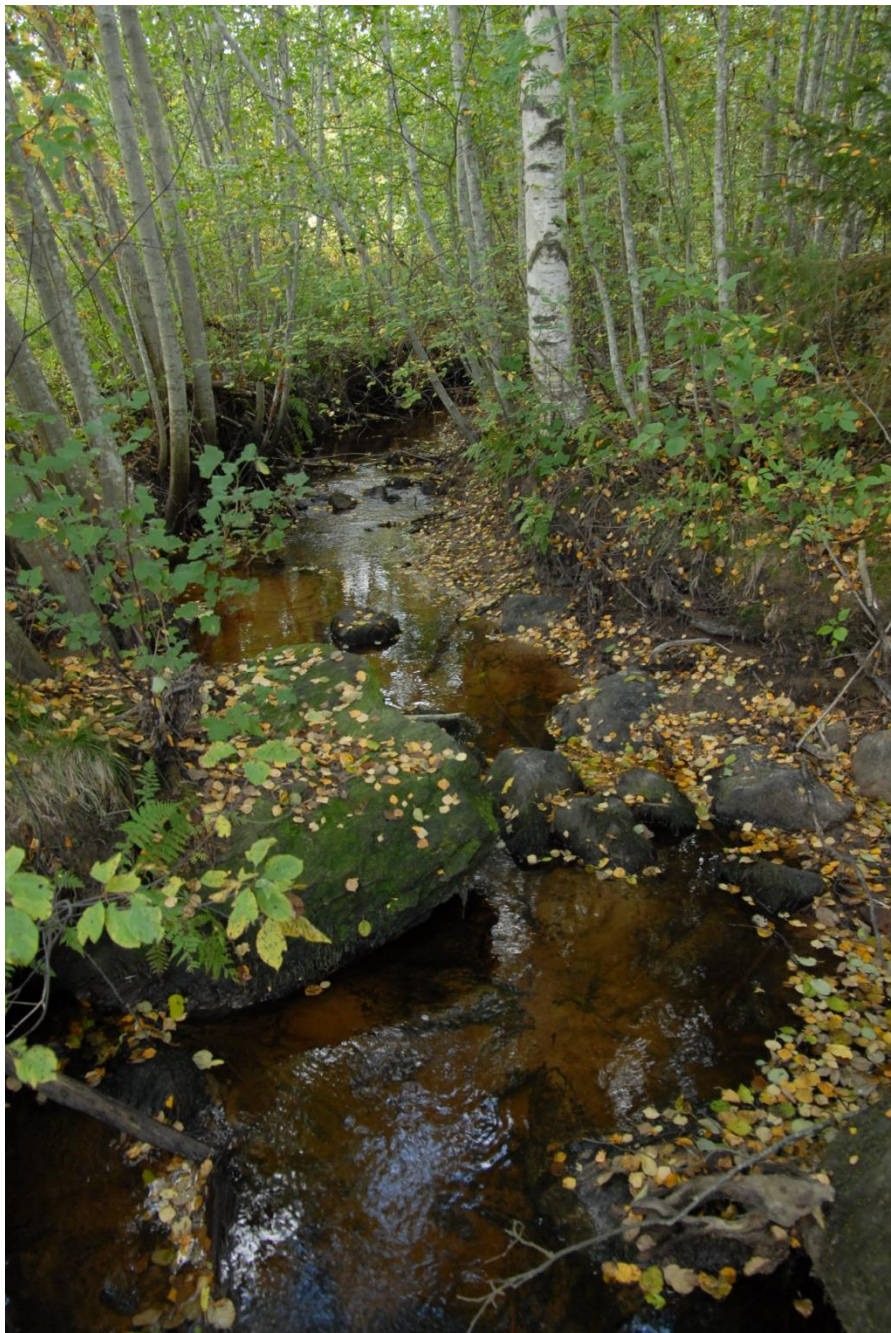
Koskesta puuttuvat taimenen lisääntymisen edellyttämät kutosoraikot. Soraikkoja tulisi perustaa soveltuville paikoille. Lisäksi koskea voisi myös kivetä.

**Kuva 166. Vesanojan ensimmäistä koskea.**

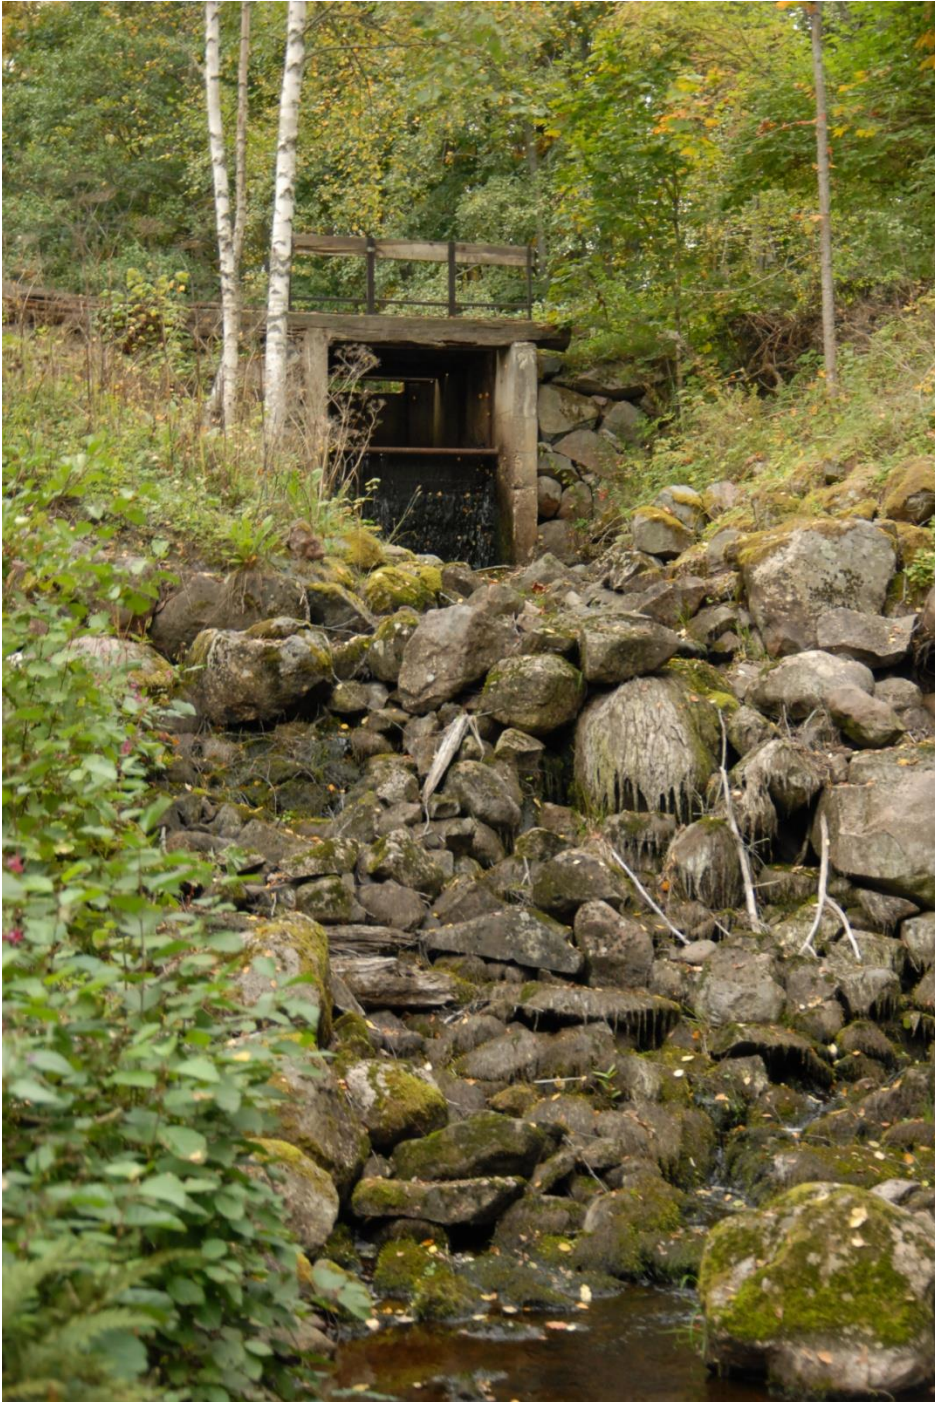
Varsinainen kohde alkaa noin 50 metriä Hallahuhdanojan yhtymäkohdan yläpuolelta. Kohteen alaosissa on soraikkoja (kuva 170), jotka vähenevät ylemmäs siirryttäessä. Kosken keskivaiheilla kivikkoisuus lisääntyy. Koski päättyy patoon, joka estää kalojen vaeltamisen (kuva 171). Patoaltaan yläpäässä on myös pieni koski.

**Kuva 170. Vesanojan kolmas kohde päättyy patoon.**

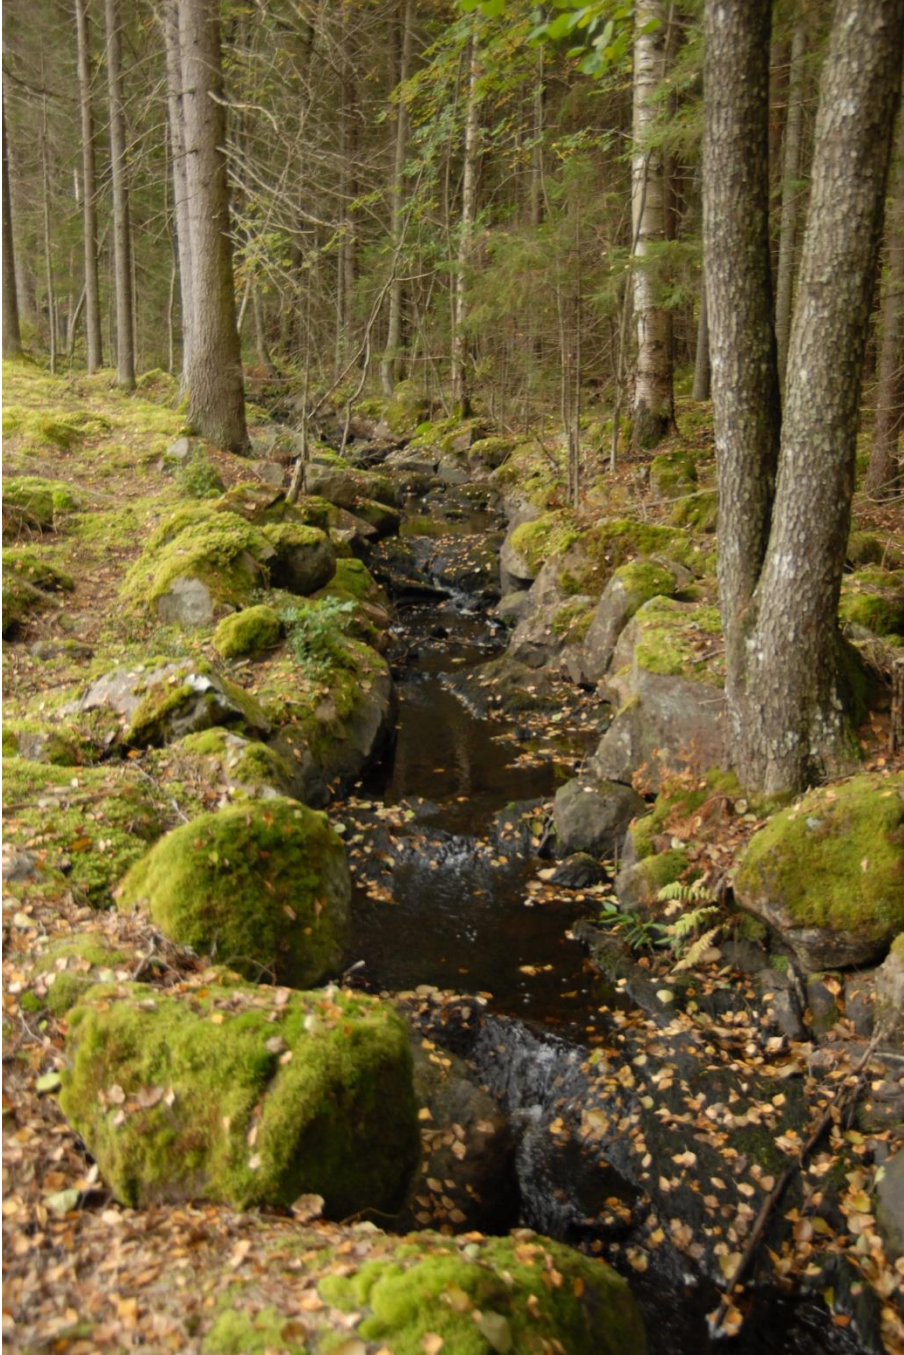
**Kuva 177. Vesanojan seitsemäs kohde on perattu koski.**
