Taimenen mätirasiaistutukset Paimionjoella 2015 – 2016

*Kalaisia koskia Paimionjokeen on leader-osarahoitteinen hanke,
joka saa tukea Varsinais-Suomen Jokivarsikumppaneilta*

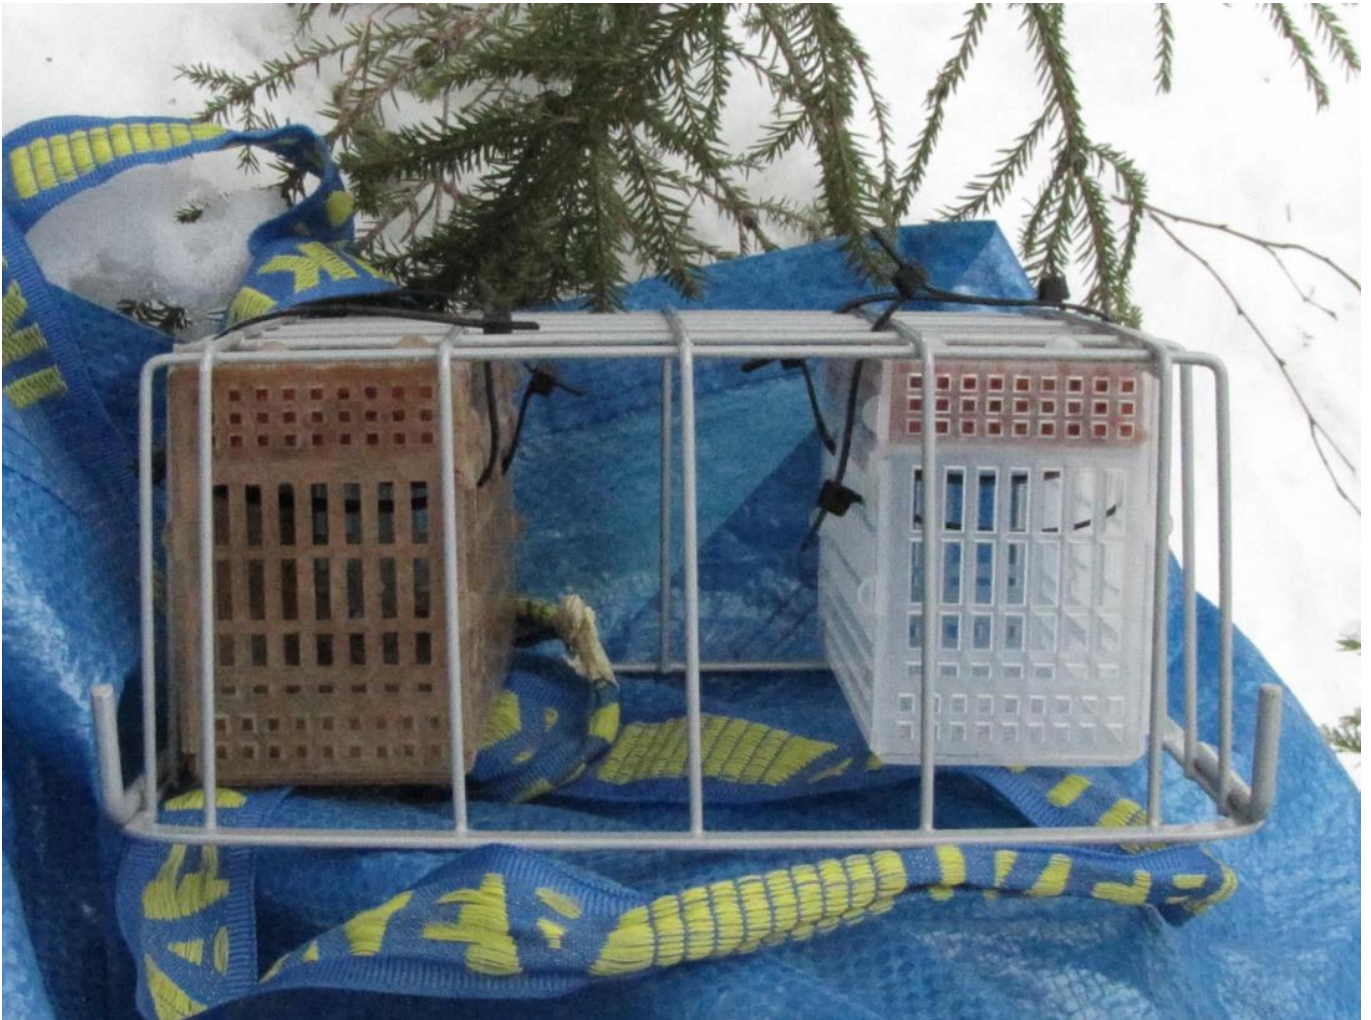
Rasian ylätilaan sijoitetaan mädit. Alatilan pohjalla on pienet reiät ja keskellä isommat reiät, josta uimaan alkaneet poikaset pääsevät pois rasiasta.

Istutuksissa käytetyt mätirasiat olivat Whitlock-Vibert -mätirasioita, jotka Virtavesien hoitoyhdistys ry (VirHo) ystävällisesti lainasi hankkeeseen. Mätirasiassa mäti laitetaan rasian ylätilaan. Mädin kuoriuduttua poikaset tipahtavat rasian isompaan pohjatilaan. Pohjatilassa poikaset kuluttavat ruskuaispussiravintoon ja alkavat uimaan, jolloin ne pääsevät pois rasian keskivaiheilla sijaitsevista isommista aukoista.

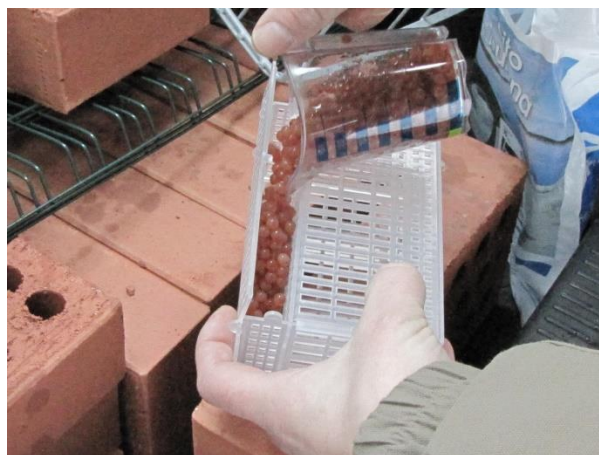
Mädin kaataminen mitta-astiasta mätirasiaan.

Istutuspaikalla sopiva määrä silmäpistemätiä kaadettiin mittaan, jotta saatiin ylös istutusmäärä. Mitasta mädit kaadettiin mätirasian ylätilaan. Täytetyt mätirasiat kiinnitettiin paikasta riippuen ritilöihin tai reikätiiliin nippusiteillä ja naruilla. Silmäpistemädit kestävät hyvin ilma-altistusta, mutta kylmään viimaan ne eivät saaneet altistua.

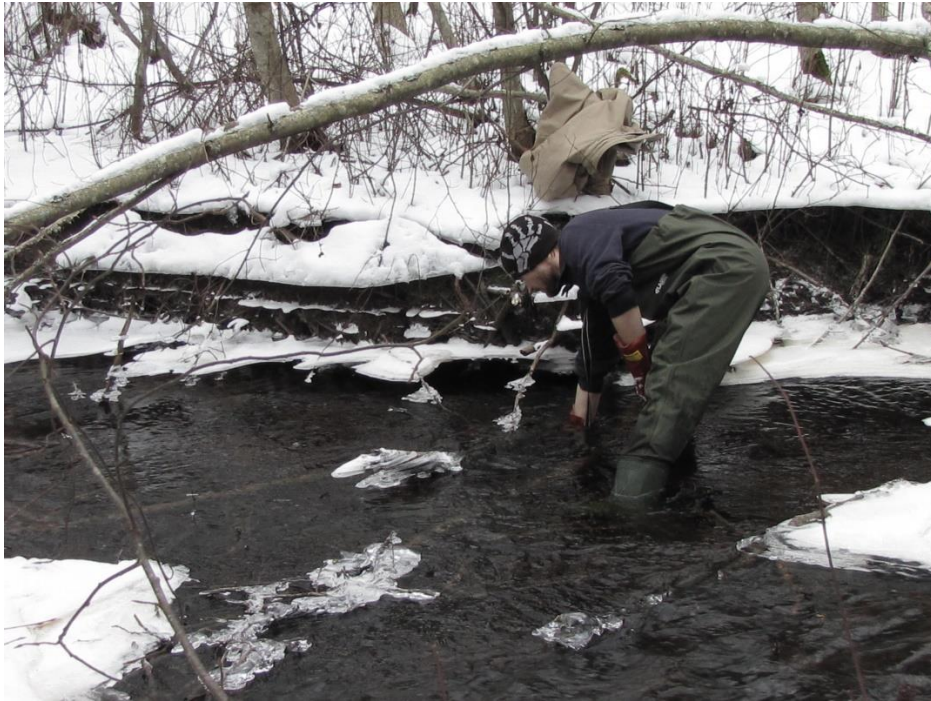
Mäti-istutus tapahtuu hyisissä olosuhteissa.

Mätirasioiden alustaan kiinnittämisen jälkeen mädit istutettiin puroon. Purosta tuli löytää sopiva paikka mädille. Istutuskohtaa valittaessa huomioitiin virtaama ja sen mahdolliset vaihtelut, varjostus, vedensyvyys ja lähistöllä olevien suojapaikkojen määrä. Poikaskivikot ja muut suojapaikat ovat tärkeitä elinympäristöjä kuoriutuneille poikasille. Veden syvyydessä sekä mahdollisissa virtaaman vaihteluissa tuli huomioida ettei mäti jää kuiville ja toisaalta ettei se jää tulvaveden alle ja tukehdu laskeutuvaan kiintoainekseen. Mätirasiat pyrittiin istuttamaan virtaamaltaan sopiviin kohtiin, ei siis kovimpaan virtapaikkaan, mutta paikkaan, jossa virtaava ja hapekas vesi kuitenkin kulkee mädin läpi. Varjostus on tärkeää huomioida varsinkin kirkaammissa kohteissa, jottei mäti pääse lämpenemään ja kuoriutumaan liian aikaisin.

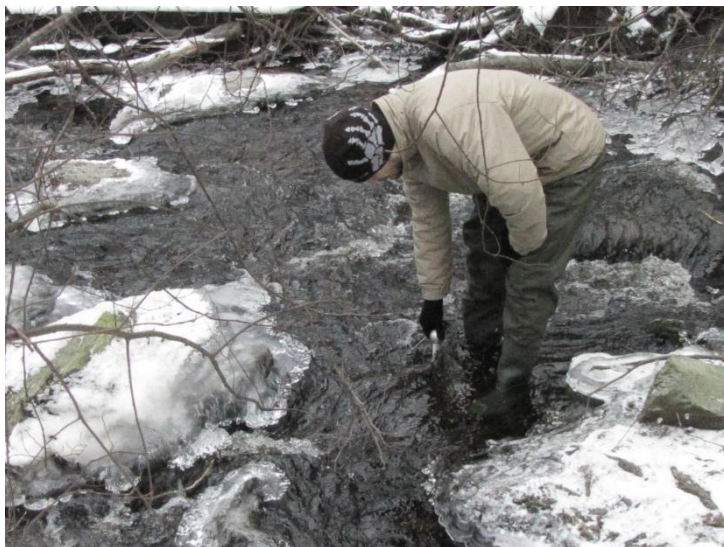
Veden lämpö ei istutuspaikkojen välillä juurikaan vaihdellut.

Mätirasioiden puroon sijoittelun jälkeen paikalta mitattiin istutuslämpötila, istutussyvyys sekä otettiin ylös istutuspaikan koordinaatit.

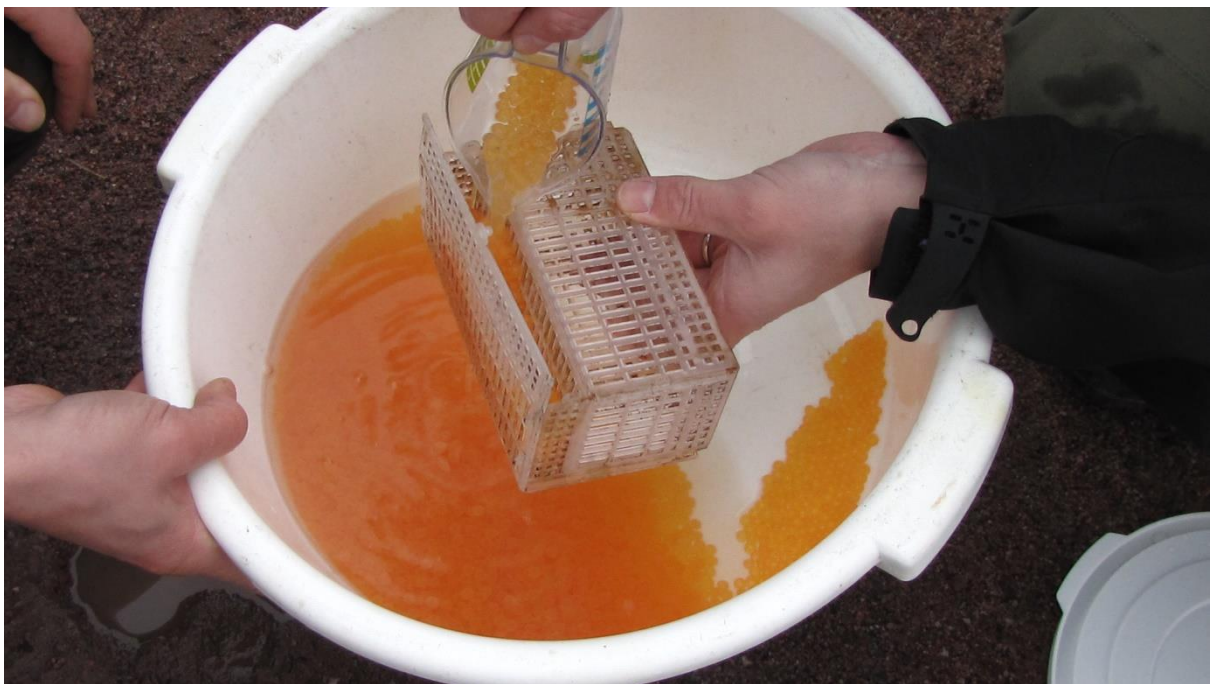
Mäti annosteltiin rasioihin lypsapaikalla ja kuljetettiin istutuspaikoille vesisangossa.

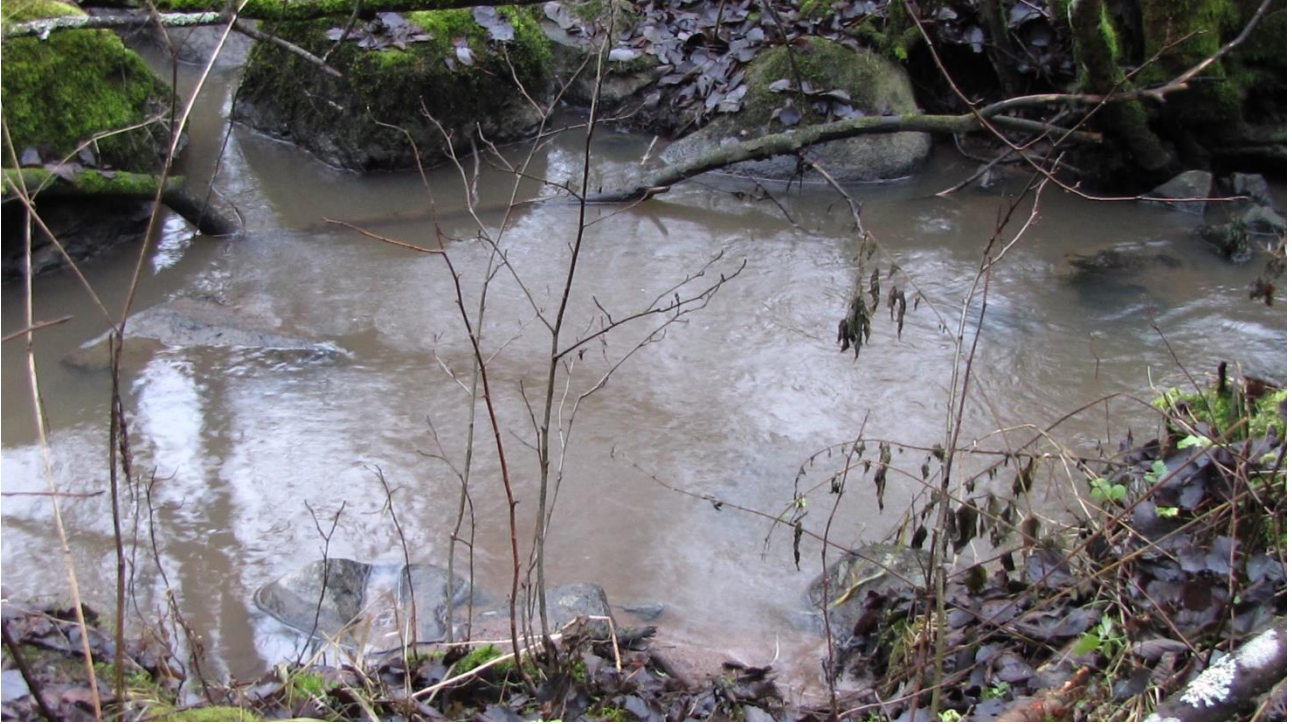
Saunojan puroa. Istutushetkellä vesi oli melko korkealla.

Veden lämpötila istutushetkellä oli 3°C. Mätirasioita istutettiin kaksi kappaletta, noin 0,5 dl per rasia. Saunoja laskee Tarvasjokeen lähellä Pöytyän ja Liedon kuntien rajaa. Saunojan vesi on melko sameaa. Mätirasiat istutettiin puromaiselle alueelle. Saunojalla on ojarumpu, joka saattaa olla vähäisen veden aikana noususte kaloille.

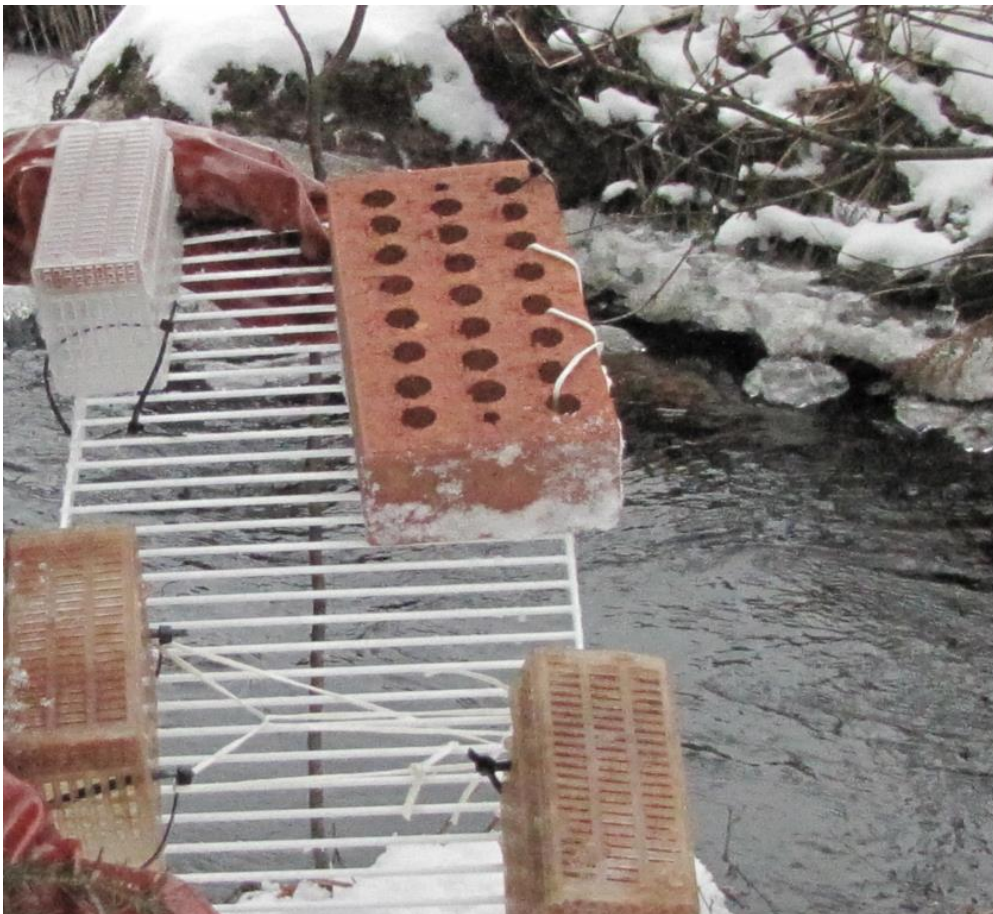
Vesanojan mätirasiat laitettiin kiinnitettynä ritilään, johon lisättiin painoksi tiili. Lisäpainoa ritilälle laitettiin ympäröivistä kivistä, joista saatiin myös varjostusta mätirasioille. Ensimmäinen viritelmä ei ole koskaan se kaikkein hienoin...

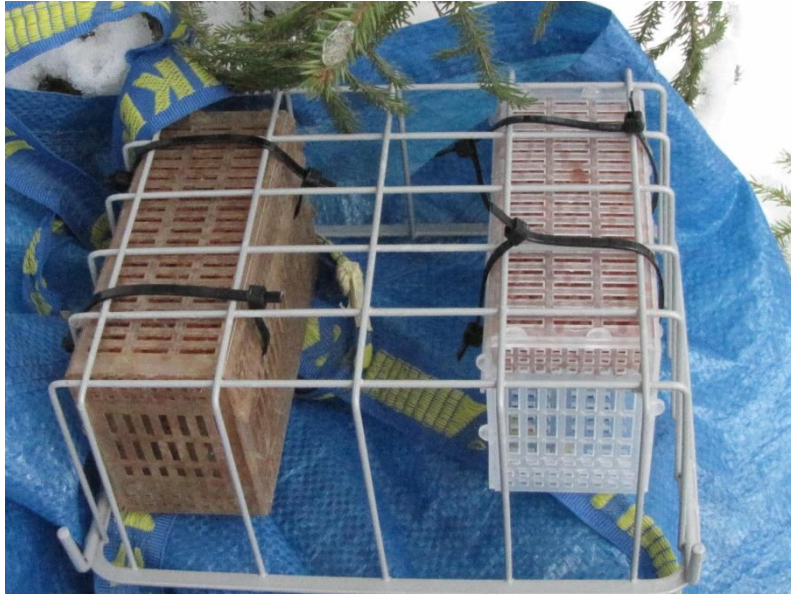
Hallahuhdanojaan istutettiin kaksi mätirasiaa.

Hallahuhdanoja laskee Vesanojaan padon alapuolelle. Kaloilla on siis vapaa pääsy Hallahuhdanojalta Painioon. Hallahuhdanoja on pohjavesisyöttöinen puro, joka kokoluokaltaan soveltuisi taimenen poikastuotantoalueeksi (Aaltonen & Penttilä 2014). Vesi on erittäin kirkasta ja todennäköisesti tarpeeksi hyvälaatuista taimenelle. Hallahuhdanojaan istutettiin 2.6 desilitraa mätiä.

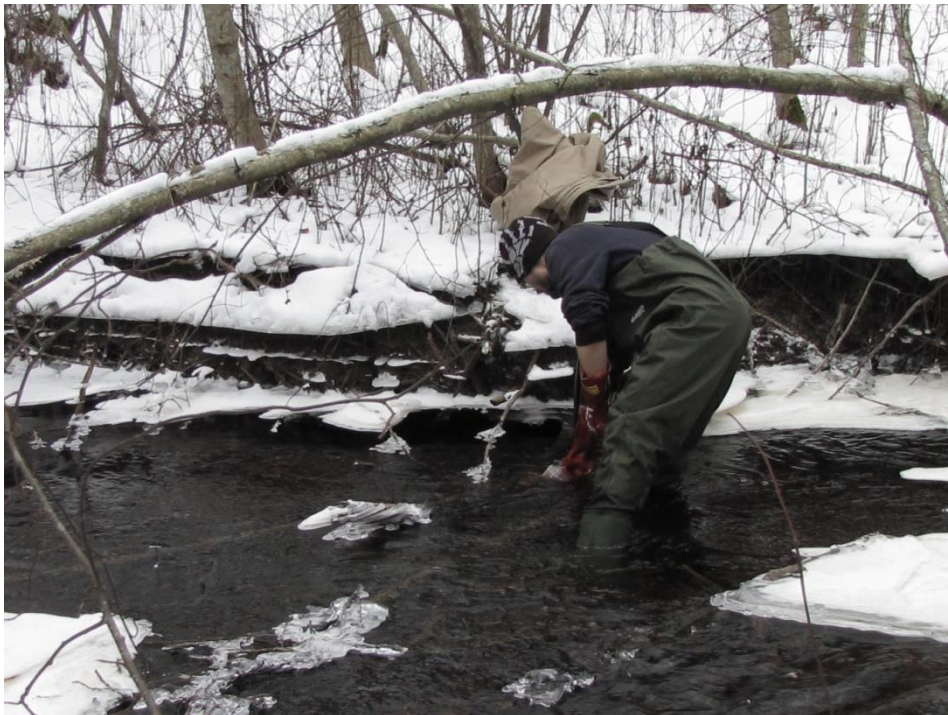
Kairajärven laskupuron padotun lammen alapuolelle istutettiin 2 mätirasiaa. Puro on laajasti sorapohjaista.

Kairajärven laskupuro, saa alkunsa Kairajärvestä, josta se laskee Painioon. Lähellä Painiota puron katkaisee pato, jonka yläpuolella on padottu lampi. SPA-mädit istutettiin padon alapuolelle. Padon alaosan puro on loivasti laskevaa ja sorapohjaista, jonka vesi on kirkasta. Kalojen selviämisen kannalta suurimmat ongelmat ovat poikasille sopivan kivikon vähäinen määrä. Padon vuoksi kaloilla on käytössään vain noin 100 metriä pitkä koskialue. Padon yläpuolisilla alueilla koskipituutta on noin 600 metriä lisää. (Aaltonen & Penttilä, 2014.) Kairajärven laskupuroon istutettiin noin 2.6 dl mätiä.

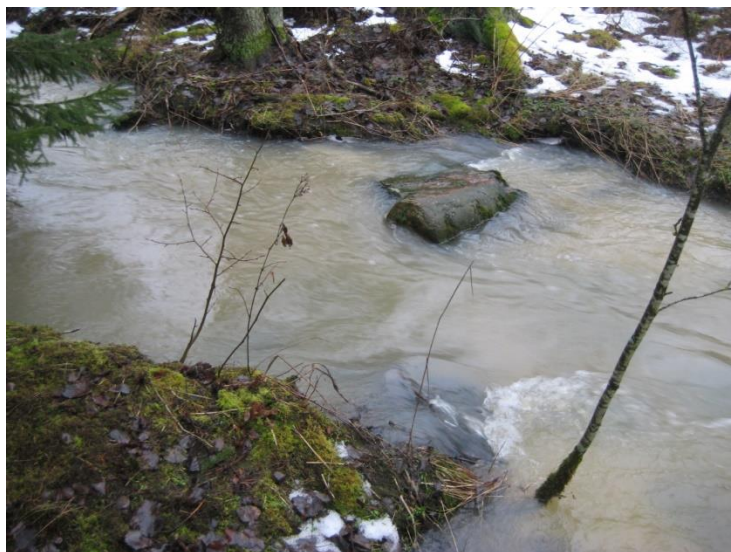
Anianojan putouksen yläpuolista virtapaikkaa maastokäynnillä korkean veden aikana.

Anianoja saa alkunsa pienestä Vähäjärvestä. Anianoja laskee Kosken TI kunnassa olevaan Vähäjokeen, joka puolestaan laskee Paimionjokeen. Vähäjoen vesi on pohjavesivaikutteista (Aaltonen & Penttilä 2014). Maastokäynneillä sopivia kohteita oli vaikea löytää. Paikallisten asukkaiden opastuksella Anianojasta löytyi kuitenkin putous, jonka yläpuolella oli parisenkymmentä metriä kivikkoista puroa. Putous saattaa olla ajoittainen nousueste ainakin poikasille. Anianojalle istutettiin noin 2,6 dl mätiä. Mahdolliset ongelmat purokohteessa saattaisivat olla poikasille sopivan kivikon vähäinen määrä sekä vedenlaadulliset ongelmat. Anianojalta vesinäytteitä on tutkittu viimeksi yli 20 vuotta sitten. Tällöin vesi on ollut hyvin ravinteikasta ja sameaa. (Hertta-ympäristötietojärjestelmä.)

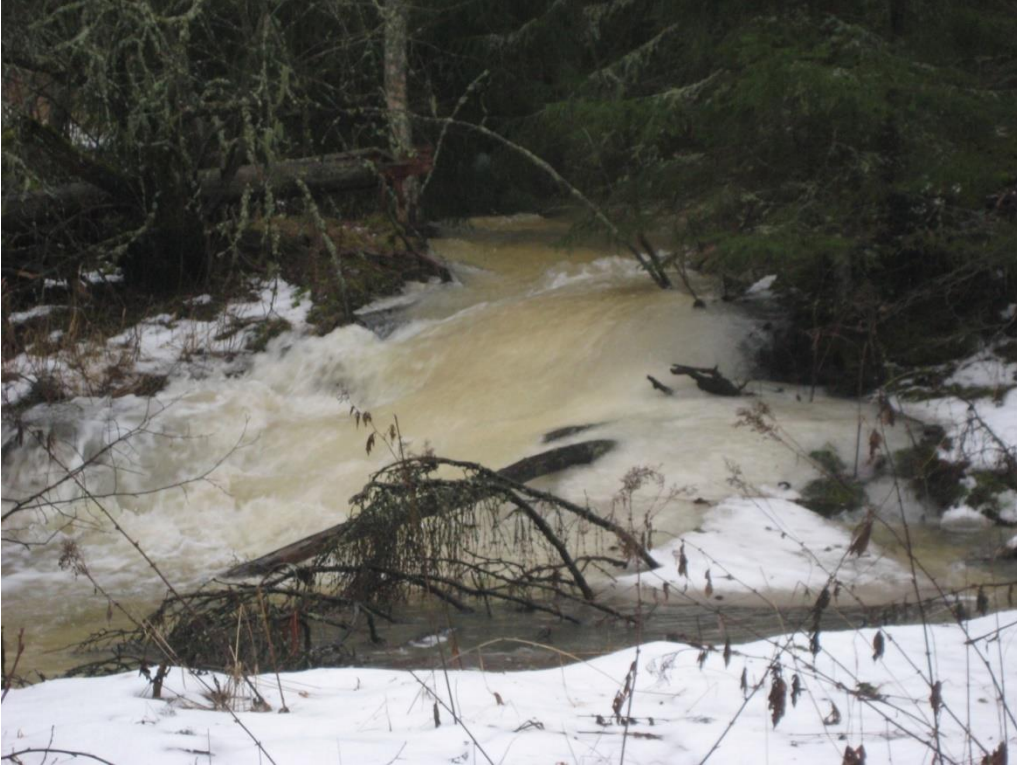
Anianojan putous korkean veden aikaan.

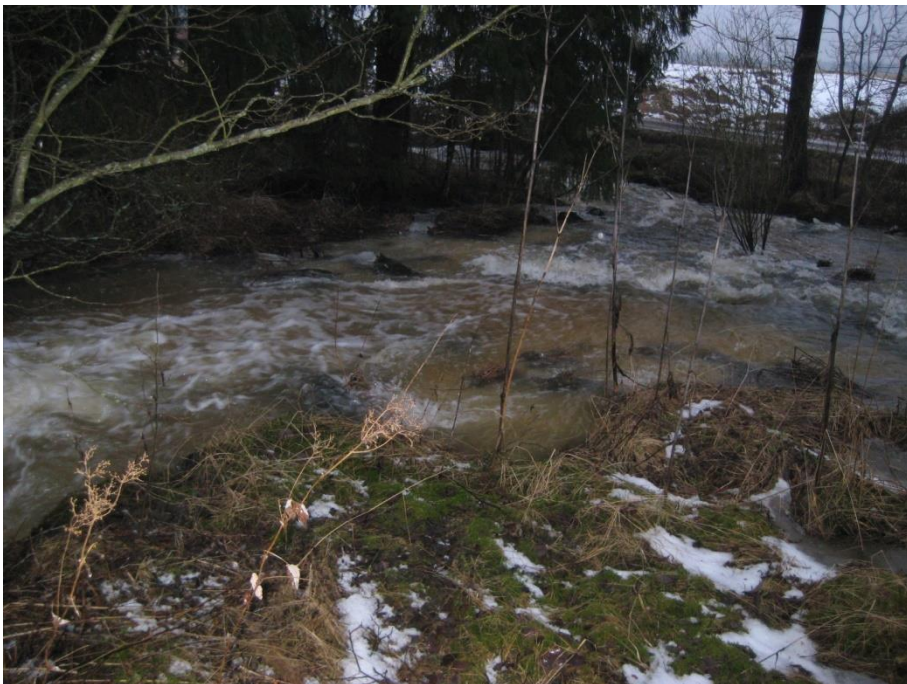
Hallinojaa korkean veden aikaan.

Hallinoja saa vetensä Karhunperänrahkan suoalueelta ja laskee Paimionjokeen Marttilan kunnan alueella. Hallinojan purokohde on noin kolmisenkymmentä metriä pitkä virtapaikka, jossa on kohtalaisesti pudotuskorkeutta. Uoma on melko kapea ja kivinen. Hallinojalle istutettiin noin 2,6 dl mätiä.

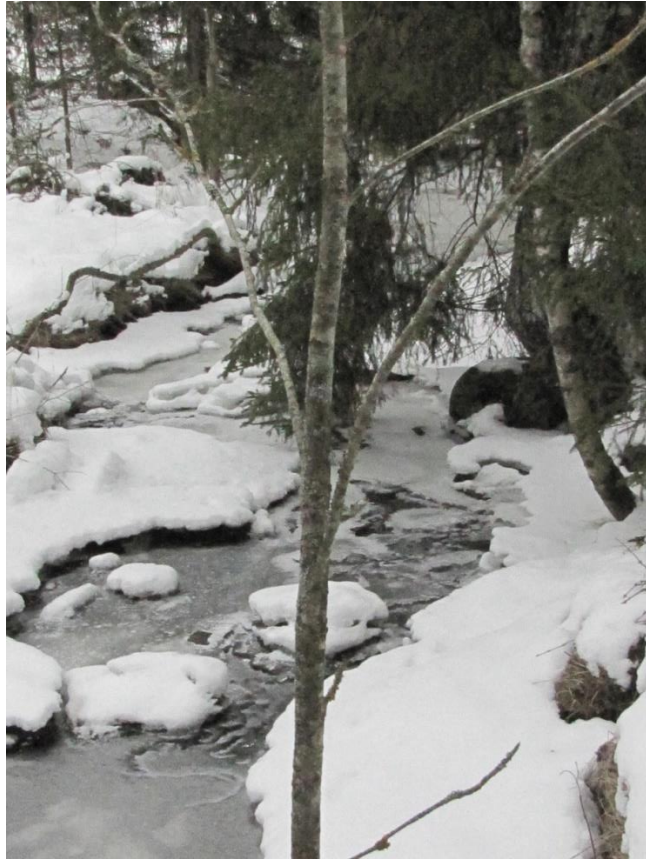
Hallinojaa istutushetkellä.

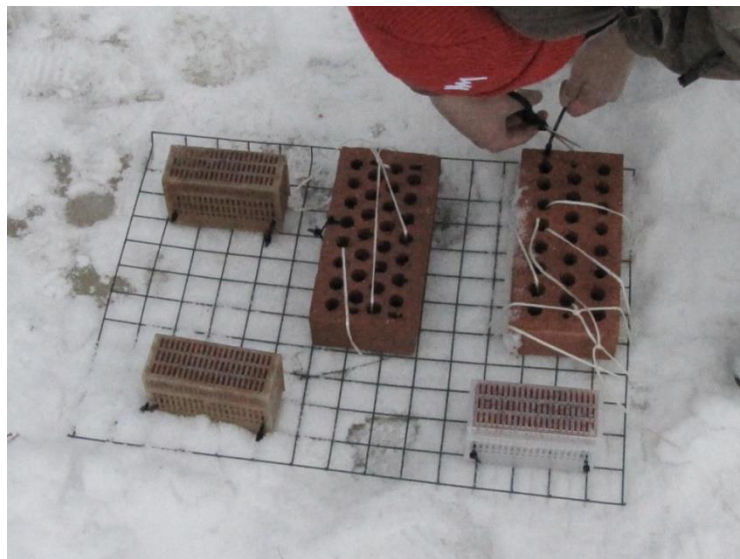
Ihmistenojan leveässä uomassa ritilämenetelmä oli paras vaihtoehto.

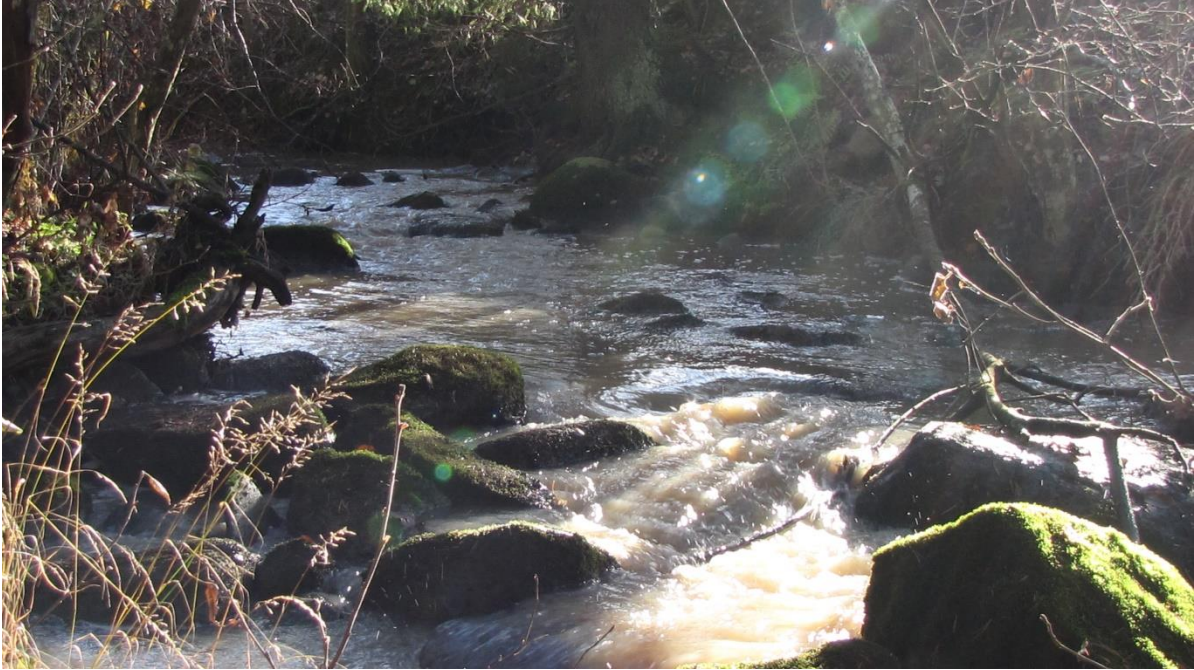
Holmanojan puroa.

Holmanoja kulkee lähellä Liedon ja Pöytyän kuntien rajaa ja laskee Tarvasjokeen. Holmanojan valuma-alue on maa- ja metsätalousvaltaista, sekä virtaamavaihtelut paikallisten asukkaiden mukaan melko suuria. Vettä kuitenkin riittää purossa hyvin myös kuivimpina aikoina. Holmanojan puroalue on tarpeeksi pitkä ja sopivaa suojakivikkoo on poikasille riittämin. Mahdolliset ongelmat poikasten selviytymisessä voivat johtua virtaaman vaihteluista ja vedenlaadullisista ongelmista. Holmanojalle istutettiin 2.6 dl mätiä.

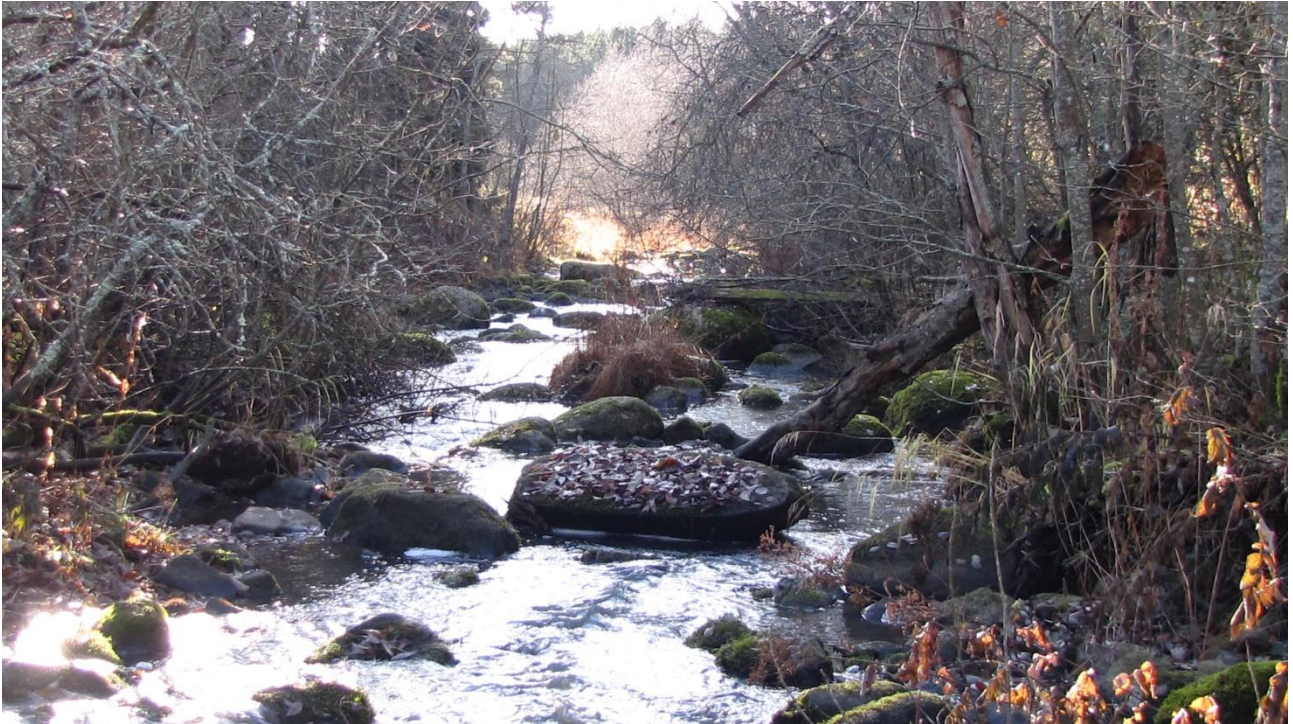
Närpinkoskea.

Tarvasjoki on Paimionjoen suurin sivujoki, joka saa alkunsa Loimaan Mustajärvestä. Tarvasjoki laskee Paimionjokeen entisen Tarvasjoen kunnan keskustan alueella Liedossa. Tarvasjoen pituus on noin 14 kilometriä. Tarvasjoen valuma-alueella on maataloutta, suoalueita ja turvetuotantoa. Mahdolliset ongelmat poikasten selviytymisessä voisivat johtua virtaaman vaihteluista ja vedenlaadullisista ongelmista. Tarvasjoen vedenlaatu on kuitenkin ollut pääasiassa parempaa kuin Paimionjoen pääuomassa. Tarvasjoelle mätää istutettiin Närpinkoskeen. Närpinkoski sijaitsee Pöytyän kunnan alueella, noin kaksi kilometriä Liedon rajasta. Närpinkoski on kaksiosainen, 405 metriä pitkä koskialue. Ajoittain koskialueella on hyvää varjostavaa puustoa. (Aaltonen & Penttilä, 2014.) Närpinkoskeen mätää istutettiin noin 4,6 desilitraa.

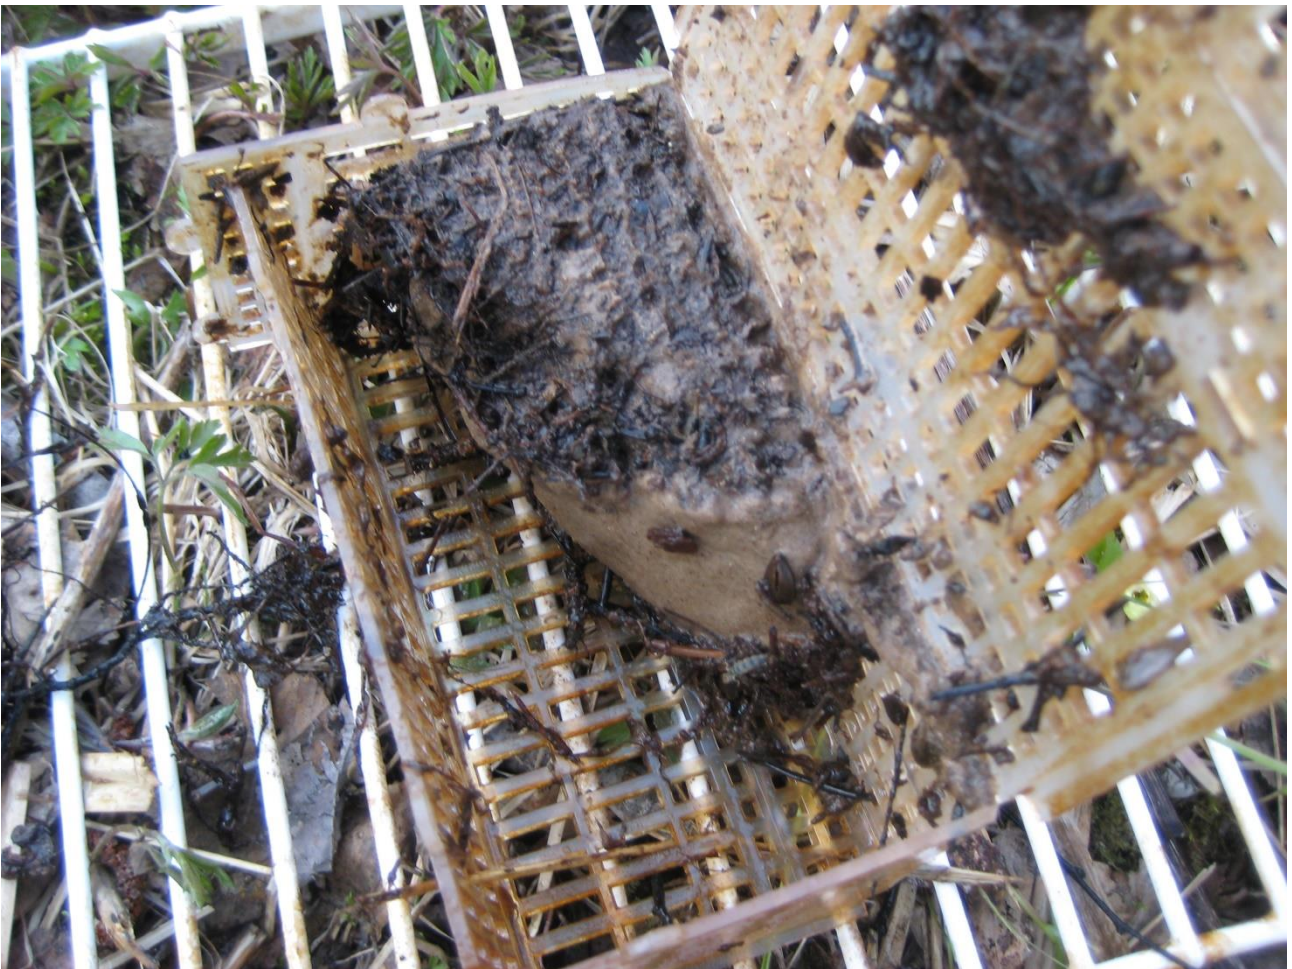
Vesanojan rasioissa oli yllättävän paljon kiintoainesta.

Vesanojan rasiat olivat keränneet huomattavan paljon kiintoainesta. Suurin osa mädistä oli kuitenkin kuoriutunut. Rasioista löydettiin yksittäisiä kuolleita mätimunua ja tyhjiä kuoria. Mädin istutuskohtaan oli ilmeisesti korkean veden aikaan päässyt kerääntymään kiintoainesta.

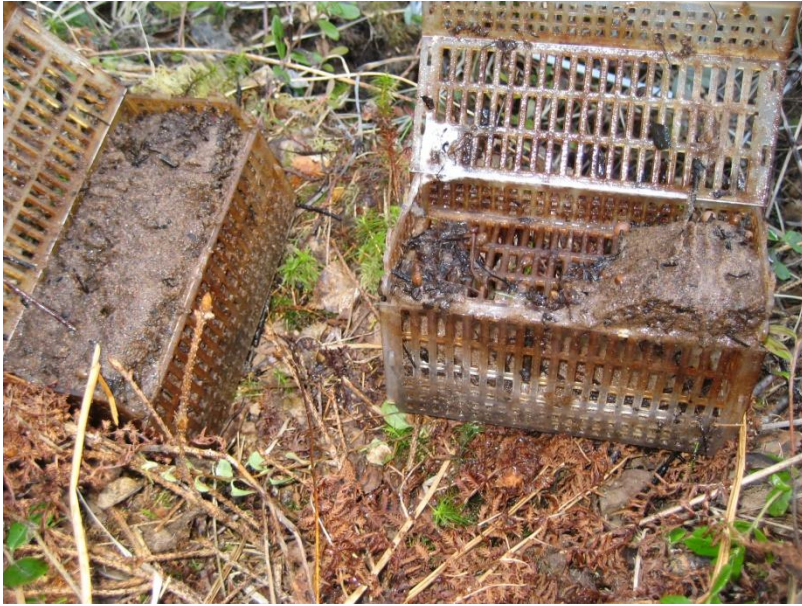
Hallahuhdanojan rasiat olivat täyttyneet hiekkapitoisesta kiintoaineksesta.

Hallahuhdanojan mätirasiat olivat täyttyneet kiintoaineksesta. Suurin osa mädistä oli kuoriutunut. Yksittäisiä kuoriutumattomia mätimunua löytyi rasioista. Hiekan vuoksi kaksi vastakuoriutunutta poikasta

eivät olleet päässeet rasiasta pois. Hallahuhdanojan rasioiden istutuskohtaan oli päässyt kerääntymään kiintoainesta ilmeisesti korkean veden aikana.

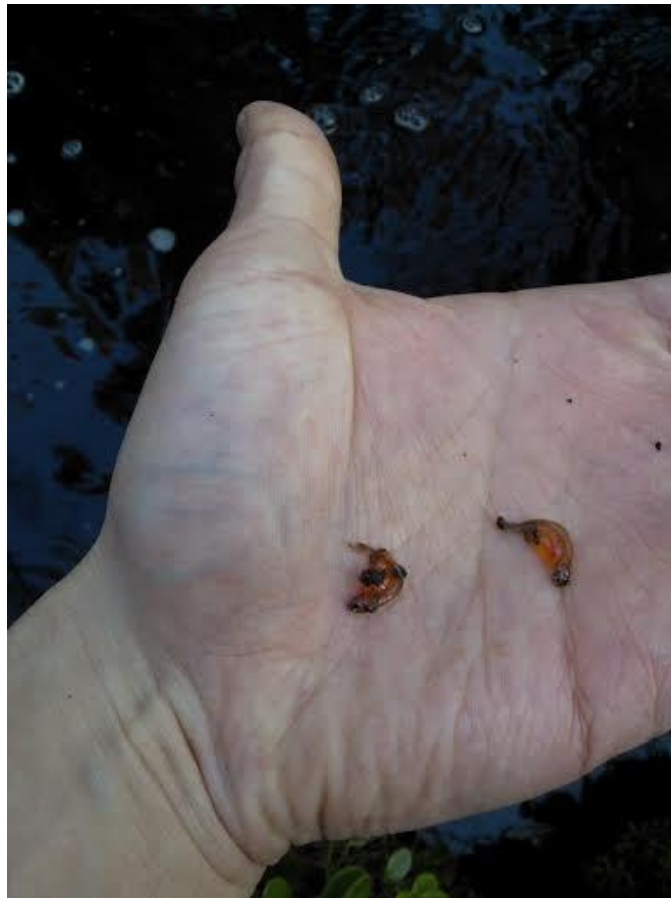
Vastakuoriutuneita taimenen ruskuaispussipoikasia.

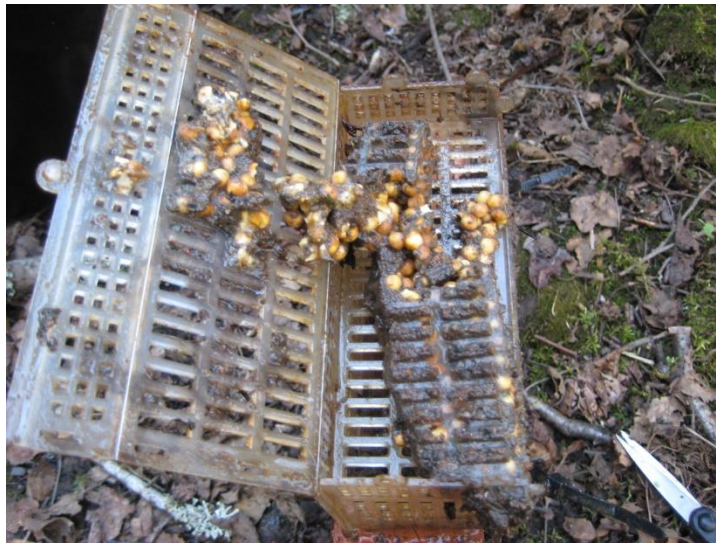
Kiintoaineksella täyttynyt rasia.

Kairajärven laskupurolle istutetusta vastalypsettyä mätiä sisältävistä kahdesta rasiasta toinen oli kerännyt huomattavasti kiintoainesta ja kaikki mäti oli kuollut. Toisesta rasiasta puolestaan suurin osa mädistä oli hävinnyt, eikä rasia ollut kerännyt lähes yhtään kiintoainesta. Kyseistä rasiaa käytiin katsomassa 3.3 silmäpistemädin istutusten ohella, ja tällöin kaikki mäti oli vielä rasiassa tallella.

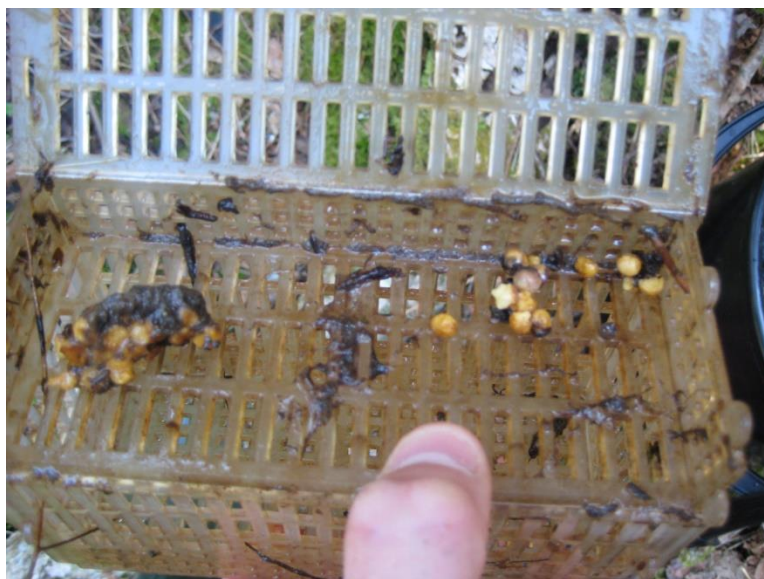
Hyvin sijoitettu rasia ei kerää juurikaan kiintoainesta. Tästä rasiasta suurin osa vastalypsetystä mädistä on hävinnyt. Tyhjiä kuoria ei löytynyt.

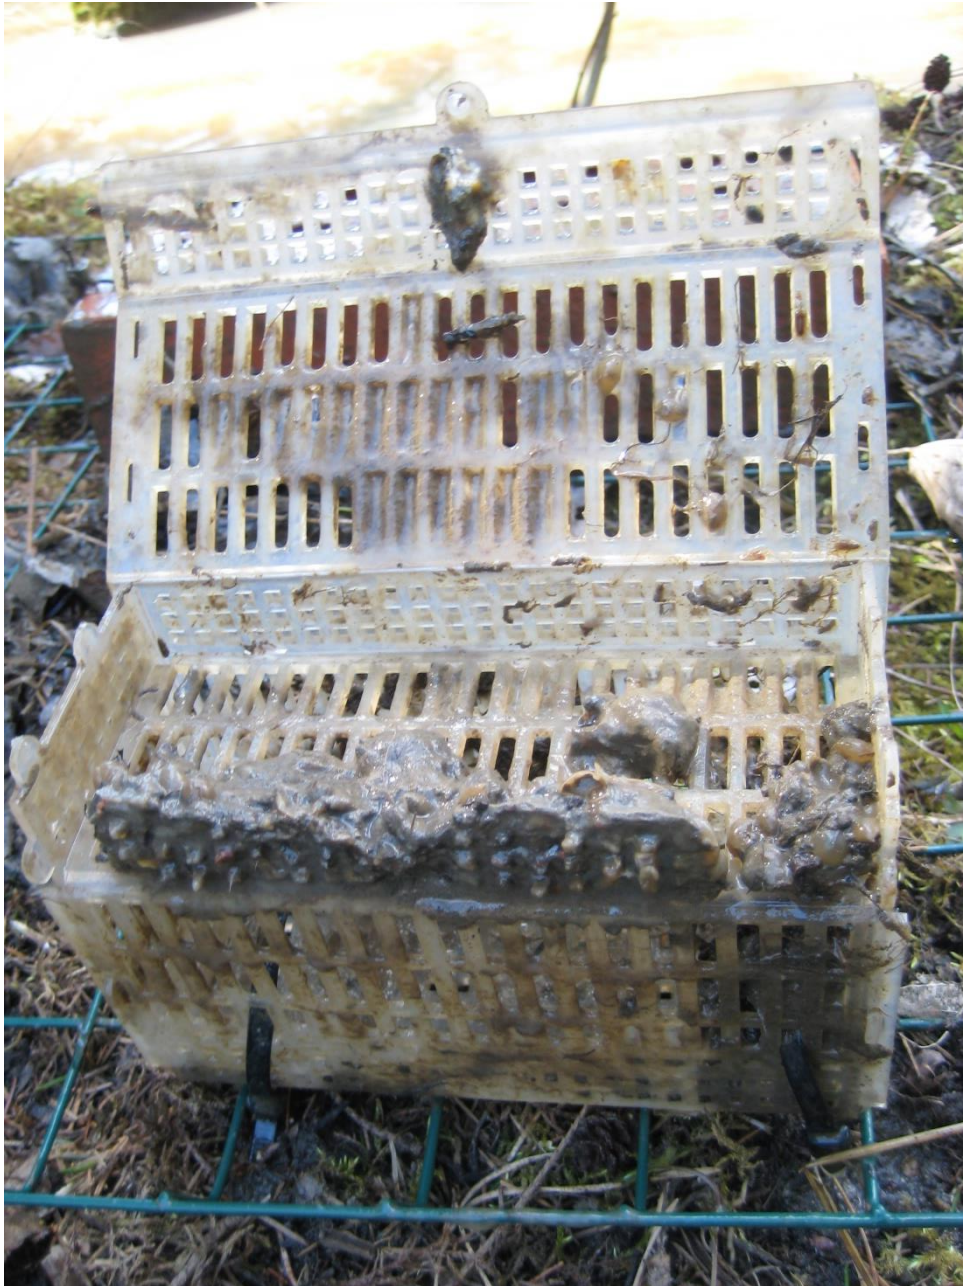
Anianojalle istutettu mätirasia.

Anianojan mätirasiat olivat keränneet kiintoainesta huomattavasti muita silmäpisteestemädin istutuskohteita enemmän. Kiintoainesta oli kerääntynyt sekä rasian ala- että ylätilaan. Mätirasioissa oli myös enemmän kuolleita mätimunua kuin muiden kohteiden rasioissa. Suurin osa mädistä oli kuitenkin kuoriutunut ja kiintoaineiden joukosta löytyi myös tyhjiä mätimunien kuoria. Näissä kiintoainespitoisuuksissa taimenen käyttämän kutusoran tukkiutumistodennäköisyys on suuri.

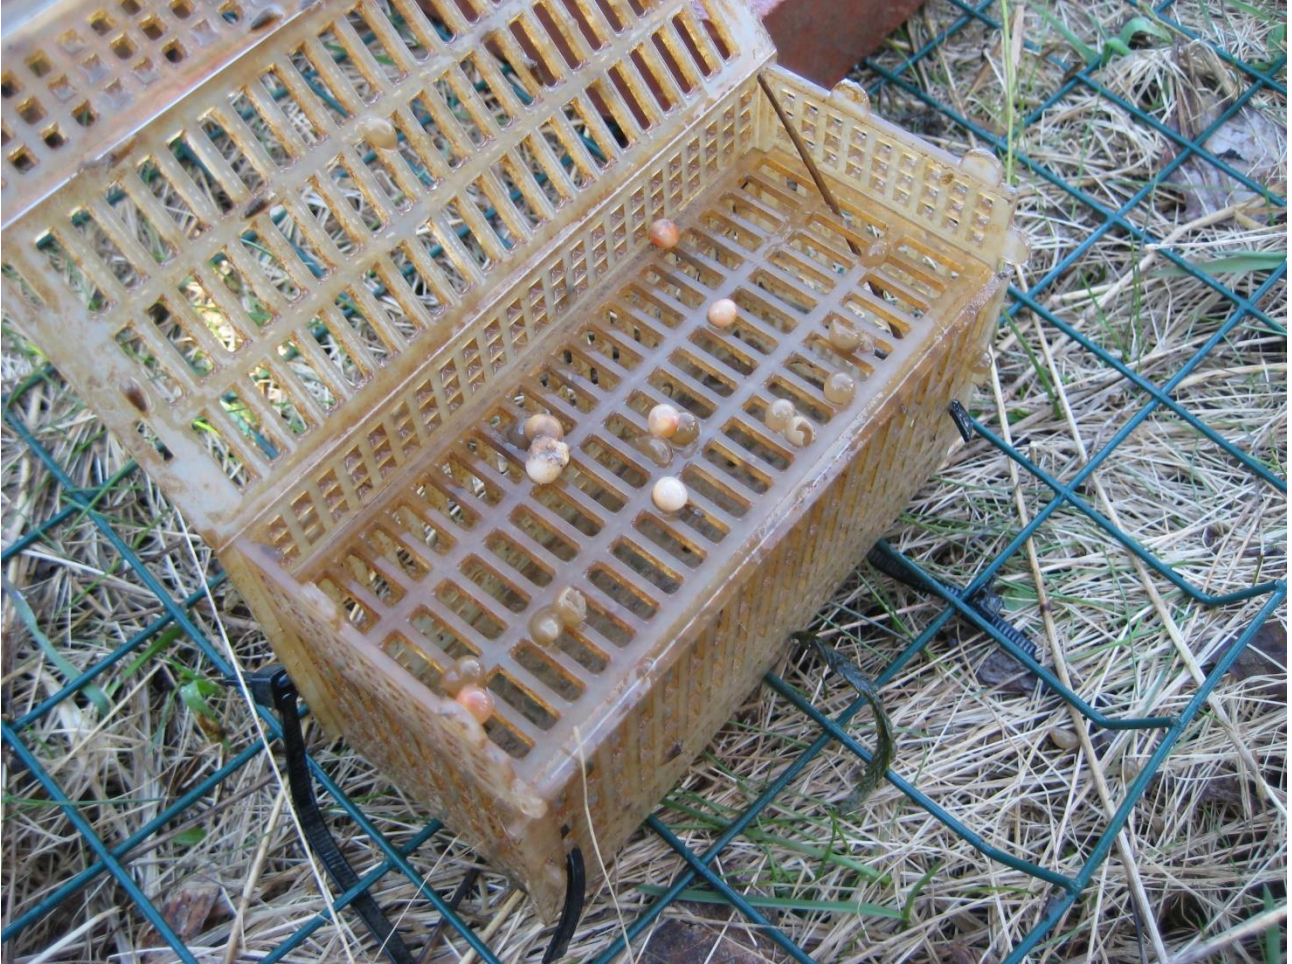
Yksi Ihmistenojan kolmesta rasiasta. Kiintoainesta ei ole kerääntynyt rasiaan ja suurin osa mädistä on kuoriutunut.

Ihmistenojan mätirasiat olivat hyvin puhtaan oloisia, kiintoainekuormitusta ei ollut päässyt juurikaan kerääntymään rasioihin. Myös lähes kaikki mädit olivat kuoriutuneet. Joukossa oli muutamia kappaleita kuolleita mätimunia.

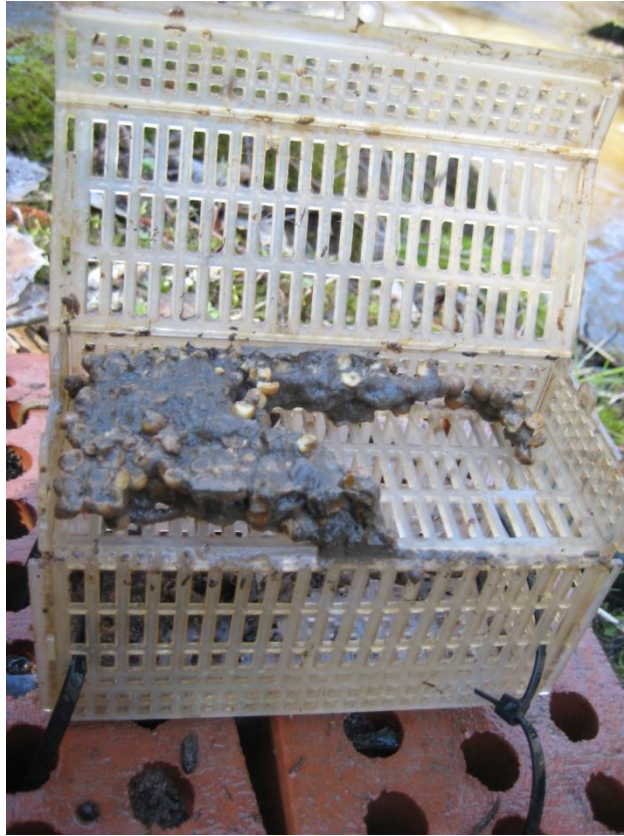
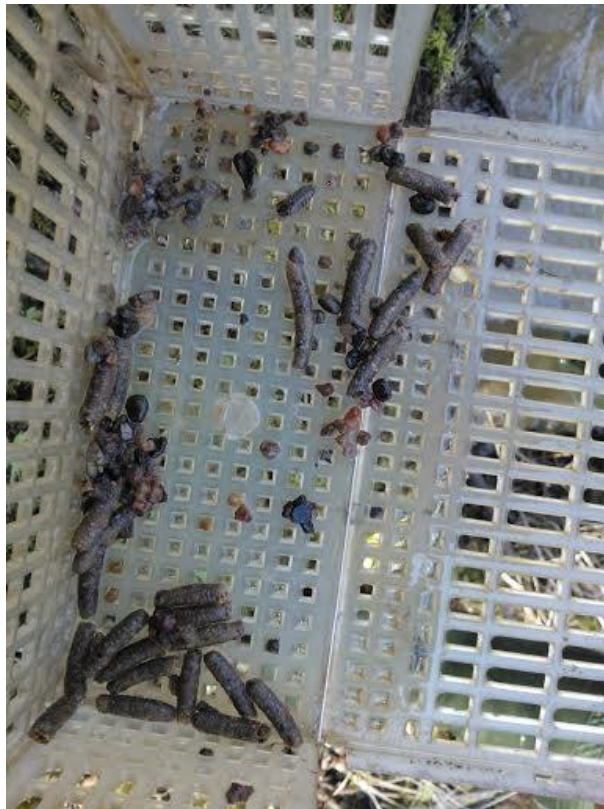
Saunojan mätirasian ylätila.

Saunojan mätirasian alatila.

Saunojalta löydettiin vain toinen mätirasia ensimmäisellä hakukerralla. Saunojalle istutettiin vastalypsettyä mätiä. Saunojan rasia oli kerännyt huomattavan määrän kiintoainesta, mutta vain rasian ylätilaan mädin ympärille. Suurin osa mädistä näyttäisi olevan kuollut.

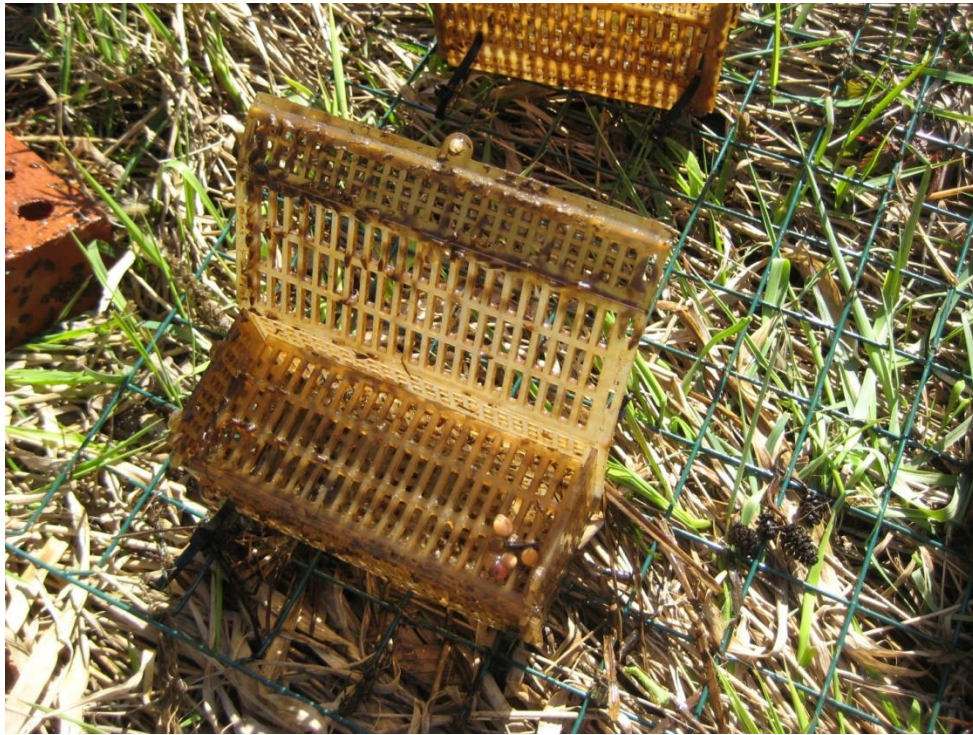
Tarvasjoelta haettu tyyppinen mädirasia. Puhdas rasia, jossa yksi kuollut mätimuna ja kolme mätimunaa kuorta.

Tarvasjoen Närpinkoskelle istutetut mädit olivat pärjäneet hyvin ja suurin osa mädistä oli kuoriutunut. Yksi mädirasia oli kärsinyt vähän enemmän kiintoaineksesta, mutta loput kolme olivat lähes puhtaita. Rasioiden, kuten kutusoraikoidenkin, sijoittelulla purojen virtaan nähden on siis huomattava merkitys mädin selviytymiselle.

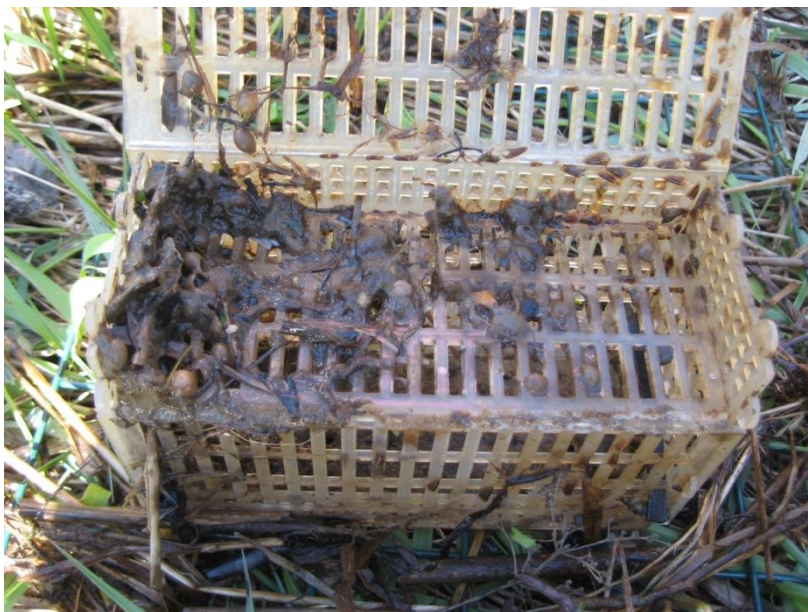
Tarvasjoen yksi rasia oli kärsinyt hieman enemmän kiintoaineksesta. Kuolleita mätimunia oli noin 15 kappaletta, kiintoainekseen oli takertunut myös paljon tyhjien mätimunien kuoria.
