Paimion Karhunojan kunnostukset vuonna 2020

Tolonen Janne, Aaltonen Jussi ja Olli Malmberg
2020

Janne Tolonen & Jussi Aaltonen, Valonia – Varsinais-Suomen kestävän kehityksen ja energia-asioiden palvelukeskus

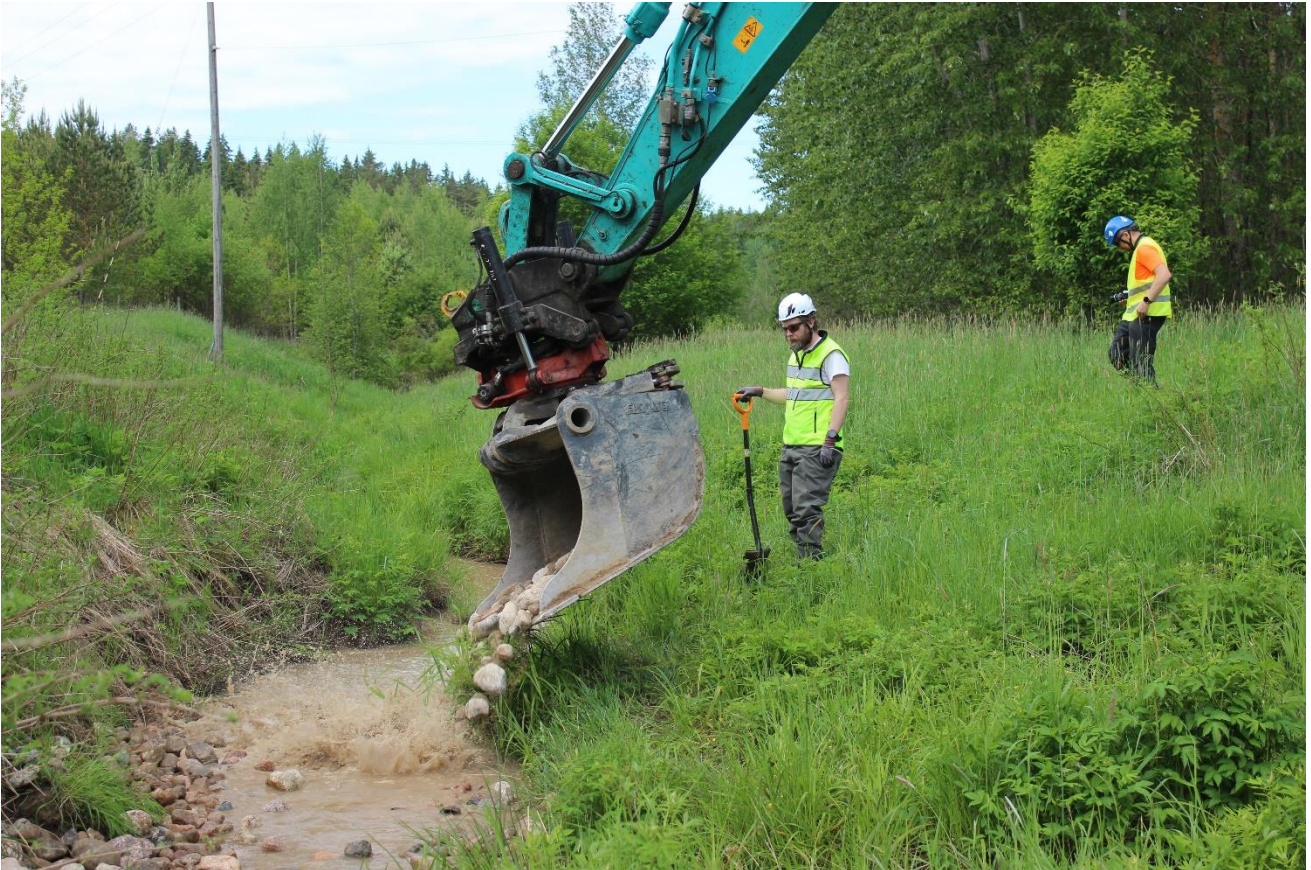
Kunnostustyö toteutettiin alivirtaamatilanteen vallitessa kesäkuussa 2020 Valonian vesiasiantuntijoiden ohjauksessa. Kiviainekset toimitettiin kunnostuskohteisiin traktorin ja peräkärryn avulla, josta kivet siirrettiin uomaan kaivinkoneella. Kunnostustyö toteutettiin pääosin konetyönä ja viimeistelyä tehtiin käsityönä (kuva 3). Koneilla liikuttiin samaa kulku-uraa pitkin, jossa tehtiin sähköverkon maakaapelointi. Näin vältettiin tarpeetonta maaston kulumista rantavyöhykkeellä.

Kuva 3. Kunnostukset toteutettiin pääosin konetyönä. Kuvassa Jussi Aaltonen (Valonia) ja Olli Malmberg (TLT-Group) ohjaamassa työtä.

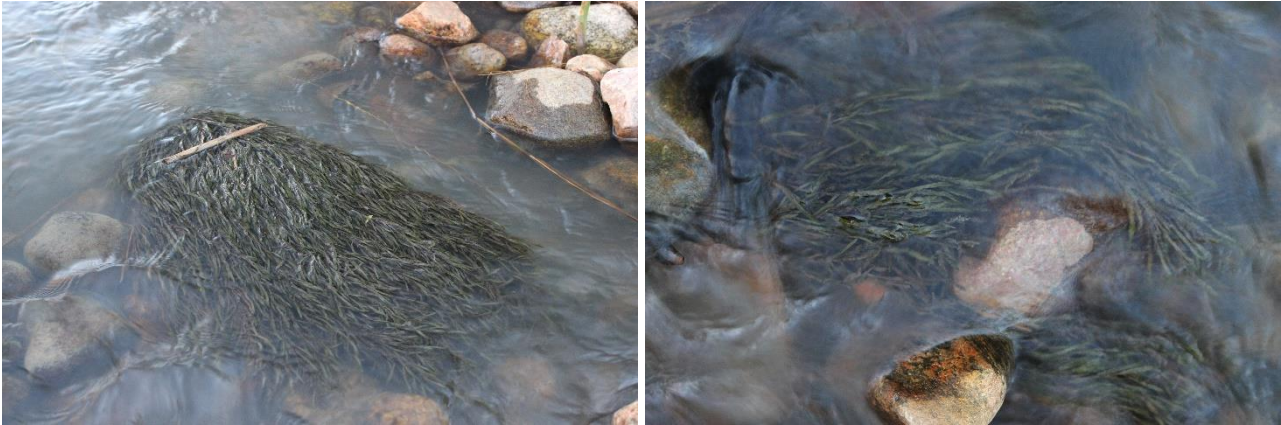
Kunnostusalueilla oli jo ennen kunnostuksia pienimuotoisia kivi- ja sorapohjaisia virtapaikkoja. Aiemmin vuonna 2015 alueella järjestetyissä kunnostustalkoissa uomaan lisättiin hieman luonnonkiveä alueella 3. Luontaisesti muodostuneisiin virtapaikkoihin ja aiemmin rakennettuihin virtapaikkoihin oli paikoin kasvanut vesisammalkasvustoja. Vesisammalpeitteisiä kiviä varjeltiin kunnostustyön aikana. Sammalpeitteiset kivet jätettiin paikalleen tai ne siirrettiin uuteen koskirakenteeseen (kuvat 4 & 5). Vesisammalet alueella ovat isonäkkinsamalla (*Fontinalis Antipyretica*).

Kuva 4 & Kuva 5. Vesisammalia varjeltiin kunnostusten toteutuksessa. Kuvattu lokakuussa 2020 kunnostusalueelta.

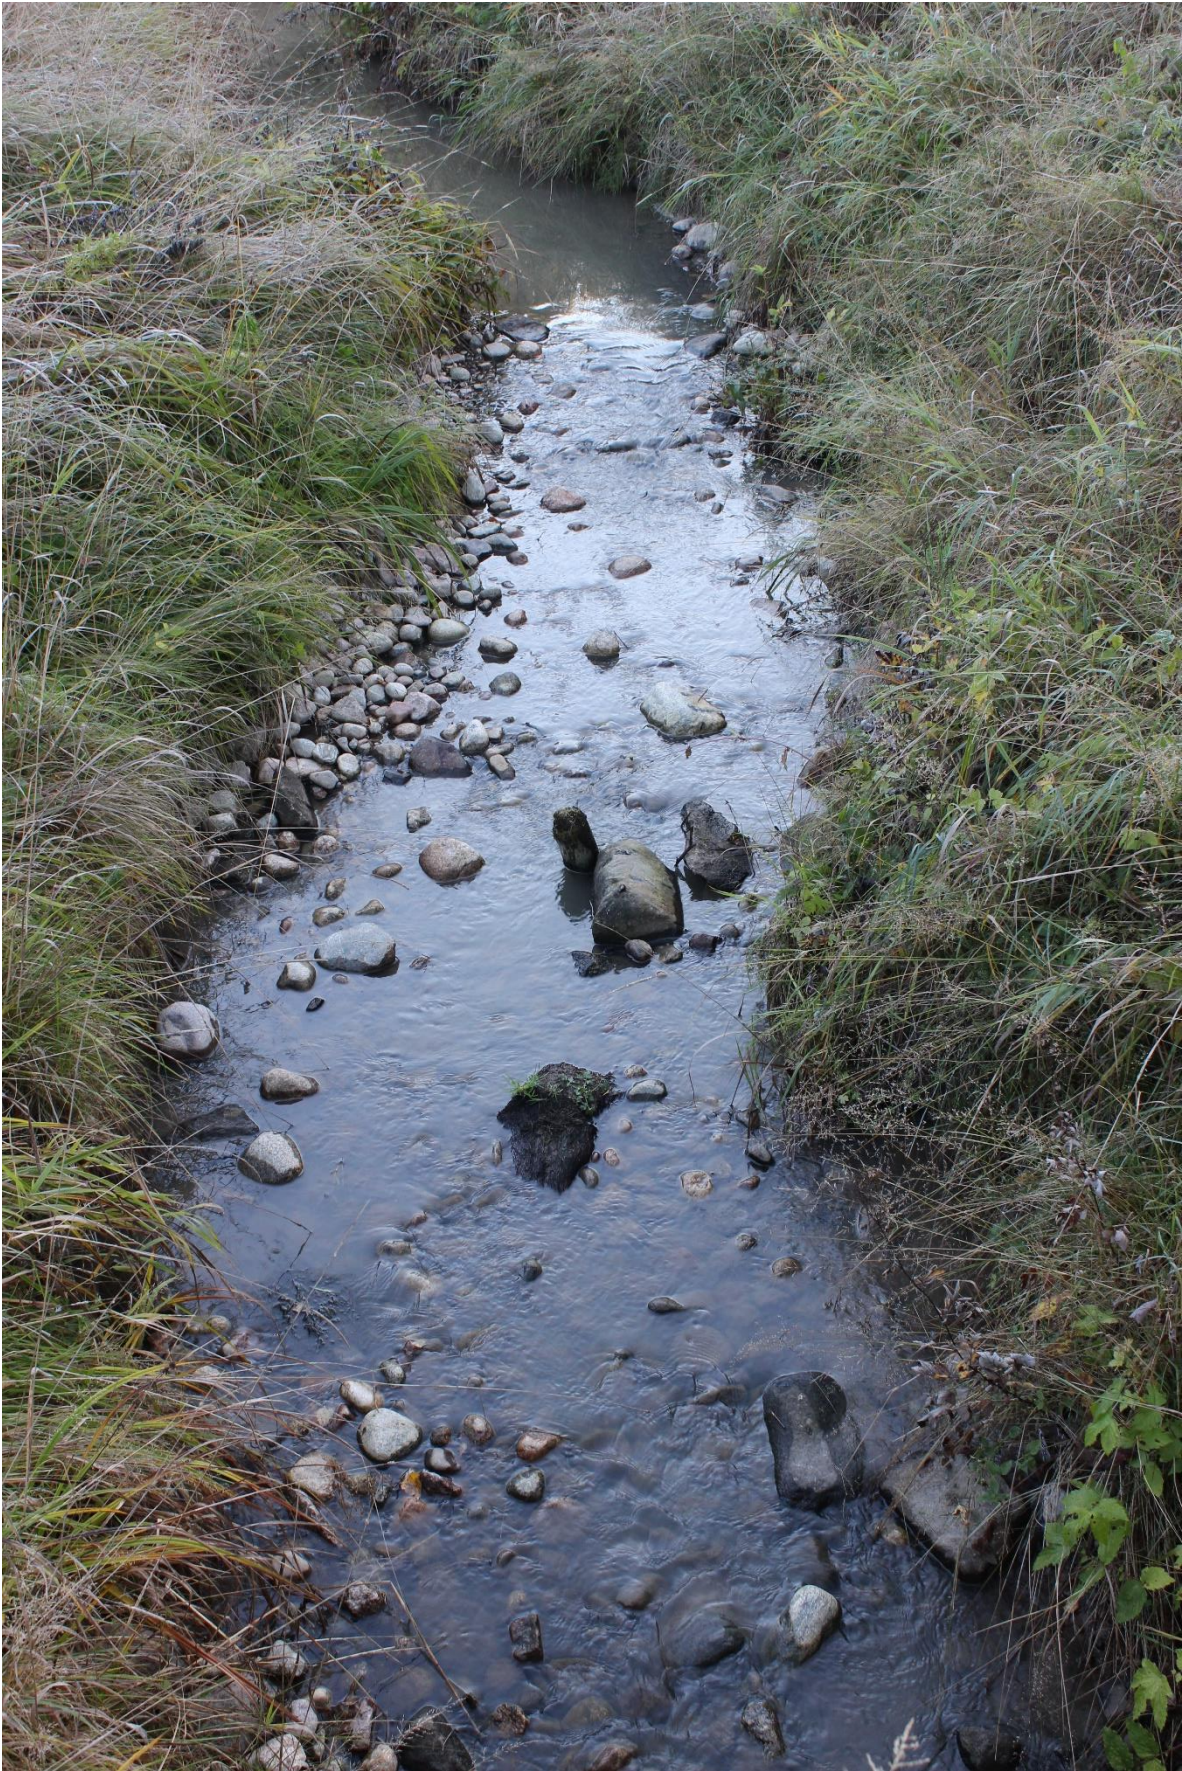
Toinen kunnostusosuus sijoittuu Karhunojan ylittävän tierummun ympäristöön (kuva 2). Rummun yhteydessä on lyhyt koski (kuva 4), jonka rakennetta täydennettiin lisäämällä luonnonkiveä (16–250 mm) ja -sora (16–64 mm) rummun molemmin puolin sekä rummun sisäpuolelle. Kosken niskalle ja rummun alapuolelle tehtiin kutusoraikat luonnonsorasta (16–64 mm). Kunnostettavan osuuden pituus on noin 10 metriä.

Kuva 6. Kunnostusosuus 2. Kutusoraikko sijoitettiin koskialueen niskalle kuvan yläosaan.

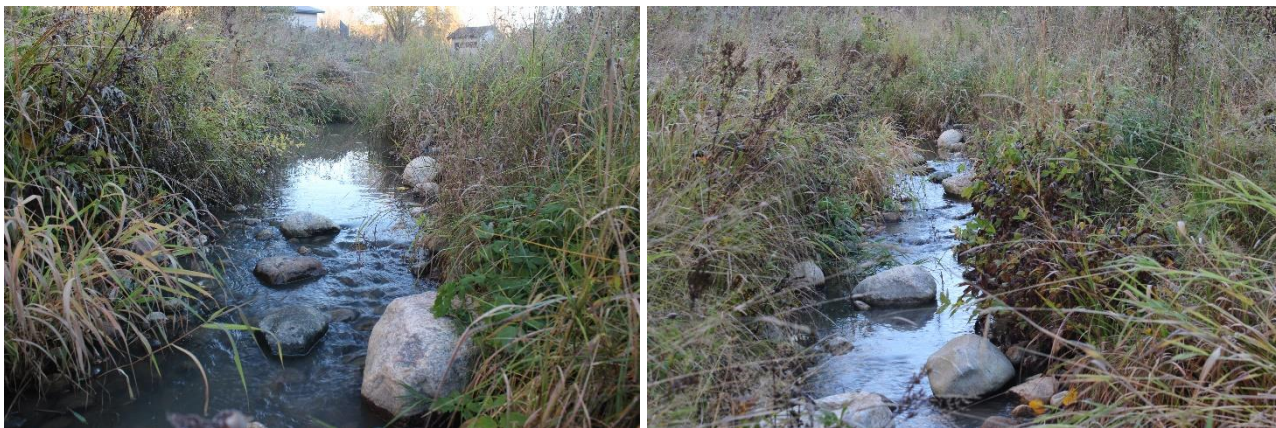
Osuudella on luonnostaan kaltevien ja tasaisempien osuukien vuorottelua (kuvat 5 ja 6). Kunnostettavalla alueella kaltevat osuudet kivettiin koskimaisiksi rakenteiksi luonnonkivellä (16–250 mm) ja jokaisen koskikenteen niskalle sijoitettiin kutusoraikko luonnonsorasta (16–64 mm). Osuuden pituus on yhteensä noin 170 metriä, josta kunnostettiin noin 70 metriä. Alueella puron varressa sijaitsee pohjaveden purkautumispaikkoja. Kunnostuksissa huomioitiin purkautumien säilyminen ennallaan.

Kuva 9 & Kuva 10. Preitiläntien alueen toteutettuja kunnostuksia.

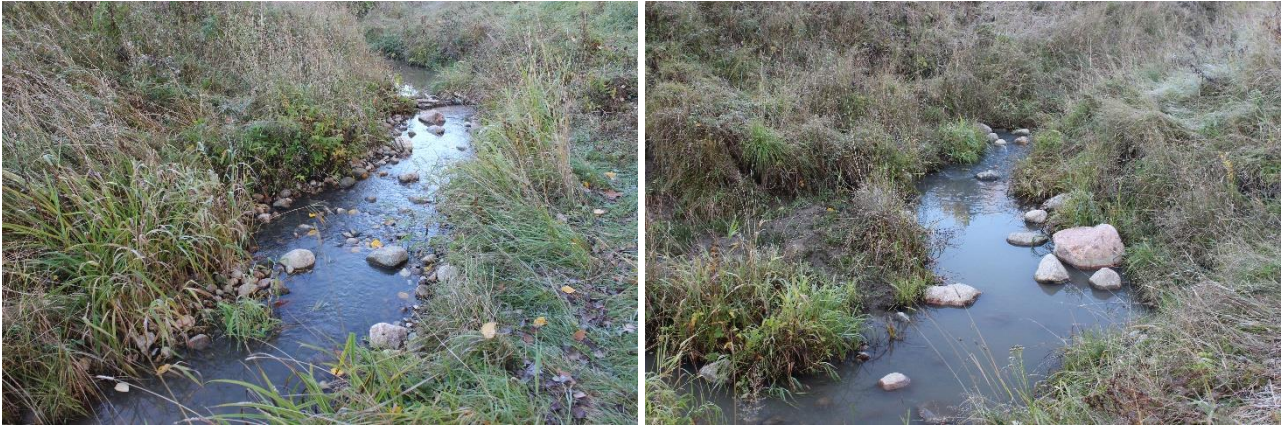
Kuva 11 & Kuva 12. Preitiläntien alueen toteutettuja kunnostuksia vedenottamolta alavirtaan.

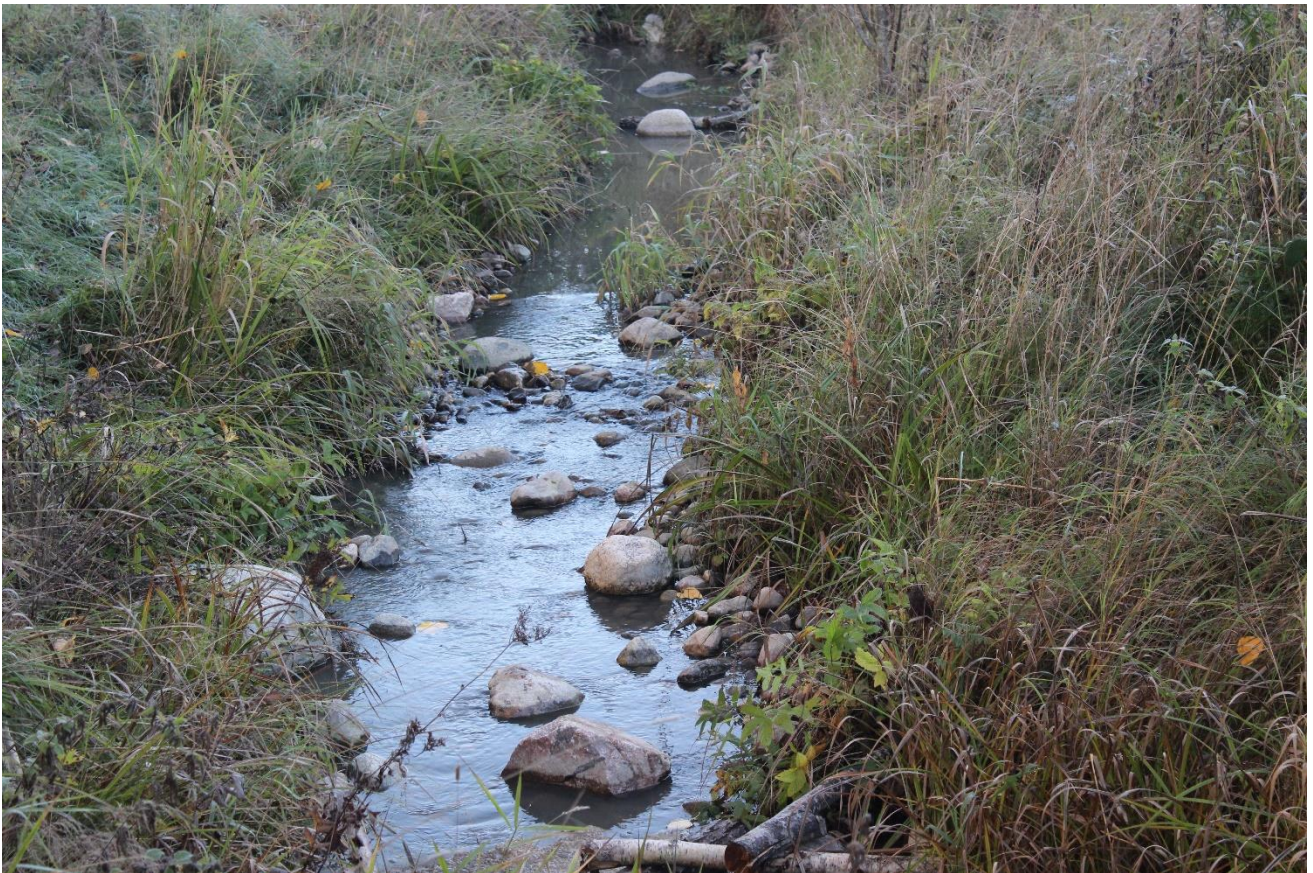
Kuva 13. Preitiläntien alapuolista kunnostettua aluetta Preitiläntieltä alavirtaan.

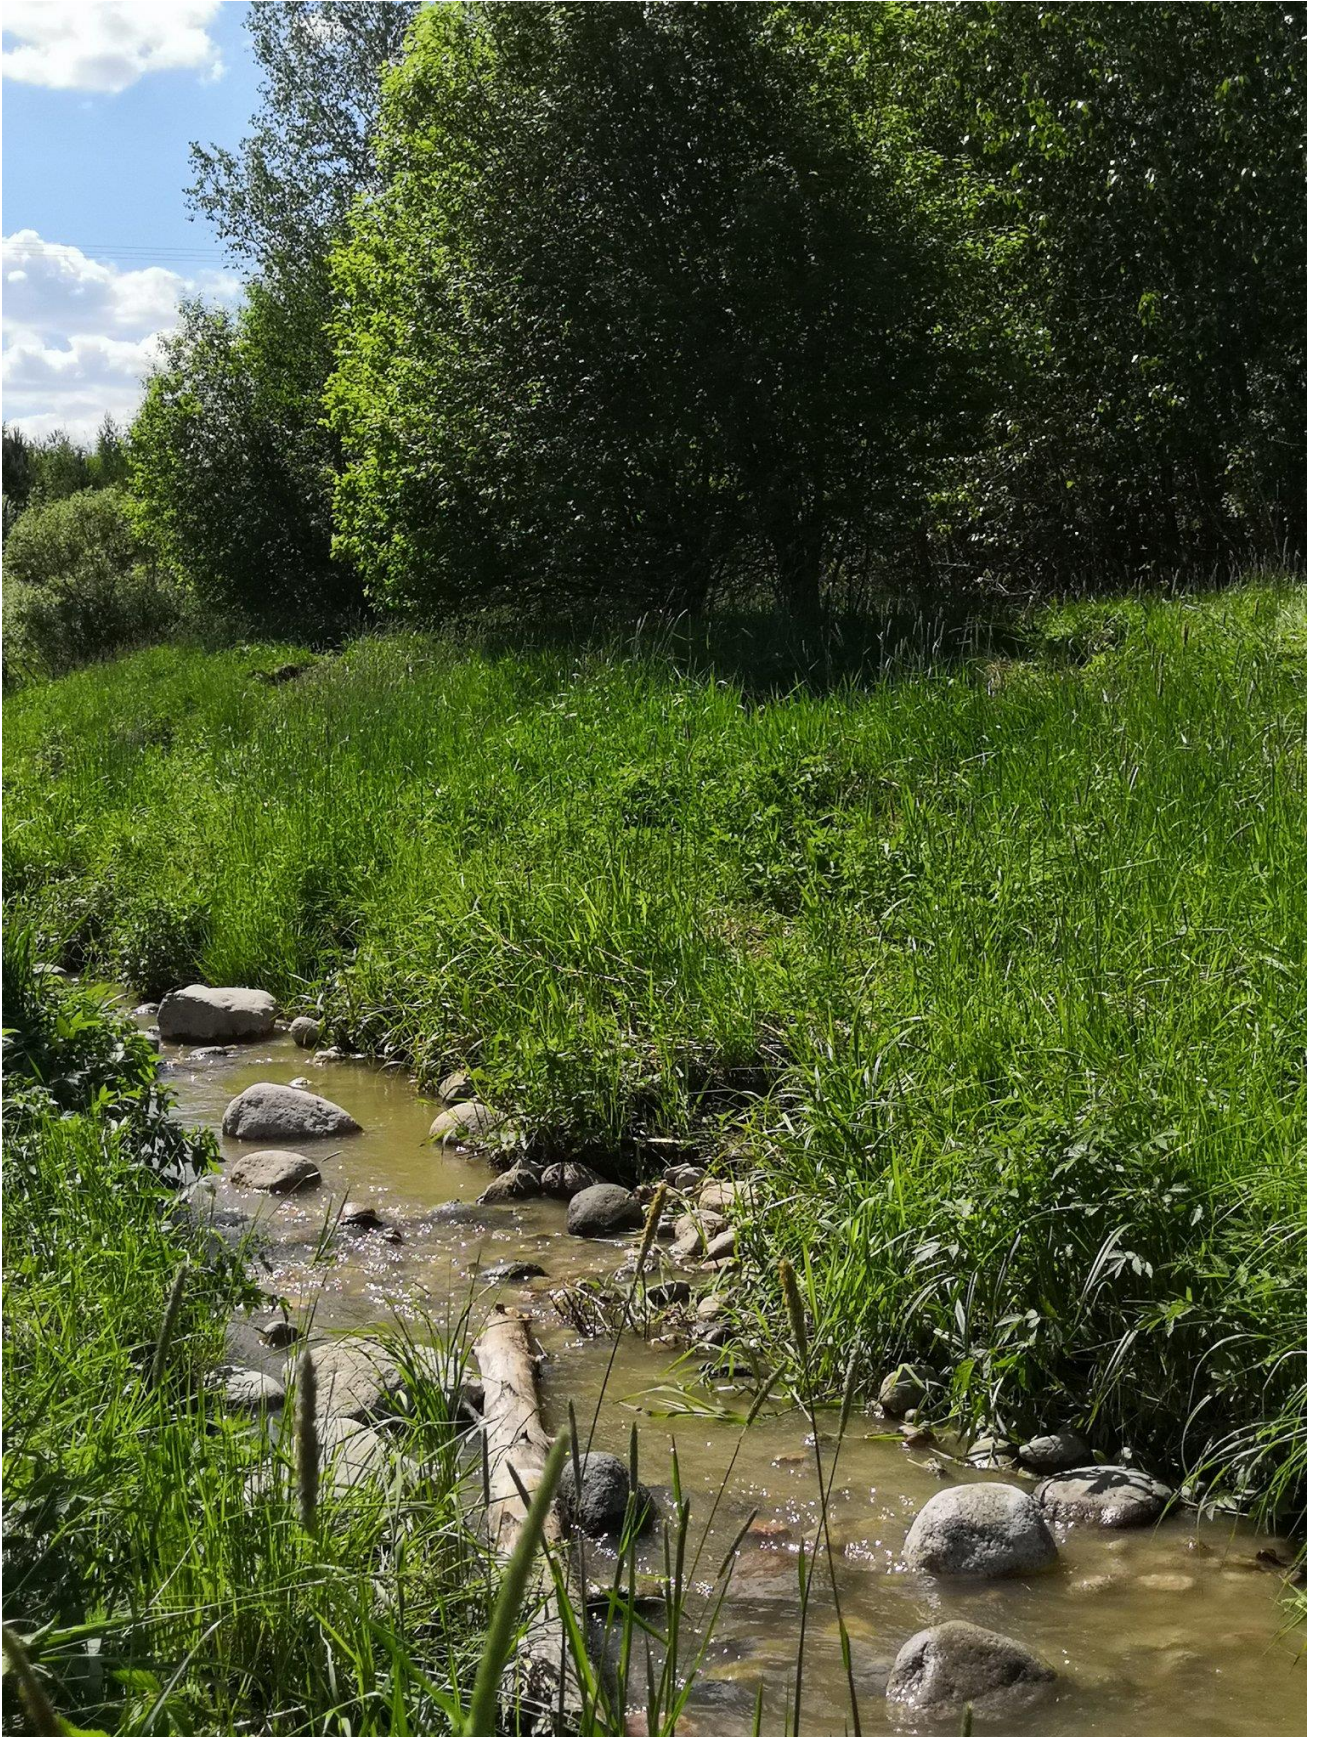
Karhunojassa kesällä 2020 toteutetut kunnostukset toteutettiin uudella yhteistyömallilla sähköverkon saneerauksen yhteydessä. Kunnostukset onnistuivat suunnitellusti erityisesti kunnostusalueiden 2 ja 3 osalta (kuva 15). Kunnostusalueella 1 on edelleen tarve jatkaa kunnostuksia.

Kuva 15. Kunnostettua Karhunojaa Preitiläntien läheisyydessä vedenottamon vieressä.
