Kalaisia koskia Paimionjokeen -hanke

Loppuraportti 1.9.2015 - 31.12.2017

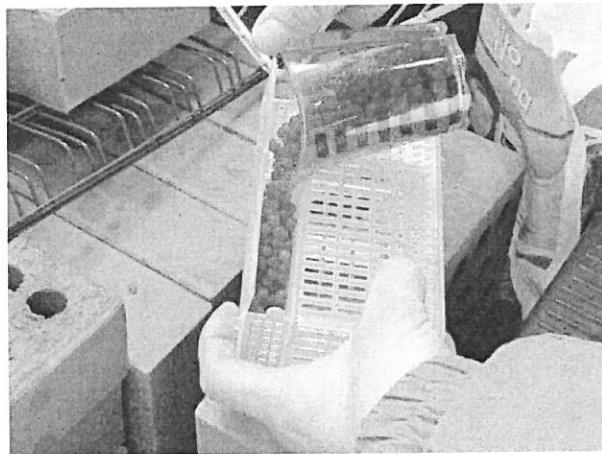
Kuva 1. Mädin siirtäminen mätirasiaan.

Istutuspaikalla sopiva määrä silmäpistemätiä kaadettiin mittaan, jotta saatiin ylös istutusmäärä. Mitasta mädit kaadettiin mätirasian ylätilaan. Täytetyt mätirasiat kiinnitettiin paikasta riippuen ritilöihin tai reikätiliin nippusiteillä ja naruilla. Silmäpistemädit kestävät hyvin ilma-altistusta, mutta kylmään viimaan ne eivät saaneet altistua.

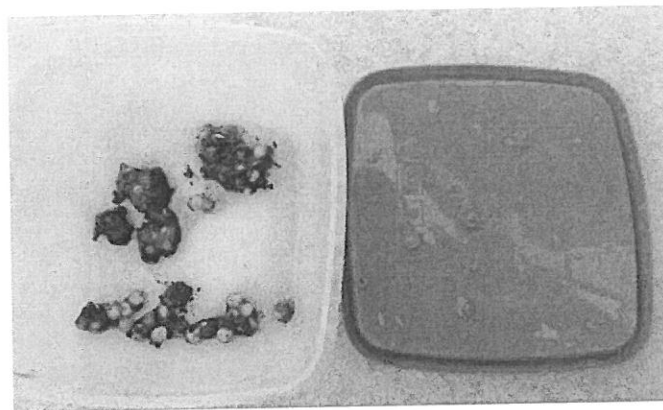
Kuva 3. Haudontasylinteristä poistettu mäti. 50 mätimunasta kolme kappaletta oli selvinnyt silmäpisteasteelle asti.

Mädistä selviytyi silmäpisteasteelle noin 3 %. Samaisen mätierän selviytyminen kalanviljelylaitoksella oli noin 10 %. Tähän peilattuna tulos oli luonnonvesissäkin melko hyvä. Kyseistä haudontatekniikkaa luonnonvesissä testattiin Paimionjoella nyt ensimmäistä kertaa ja vain yhdessä kohteessa, joten kovinkaan varmoja johtopäätöksiä tuloksesta ei voi tehdä. Osa mädistä kuitenkin selviytyi silmäpisteasteelle asti ja silmäpistemädistä suurin osa on selvinnyt kuoriutumiseen asti muissa istutuskokeiluissa. Tämän perusteella voidaan olettaa, että taimenen luonnollinen lisääntyminen onnistuisi myös Paimionjoen yläjuoksulla ainakin osassa

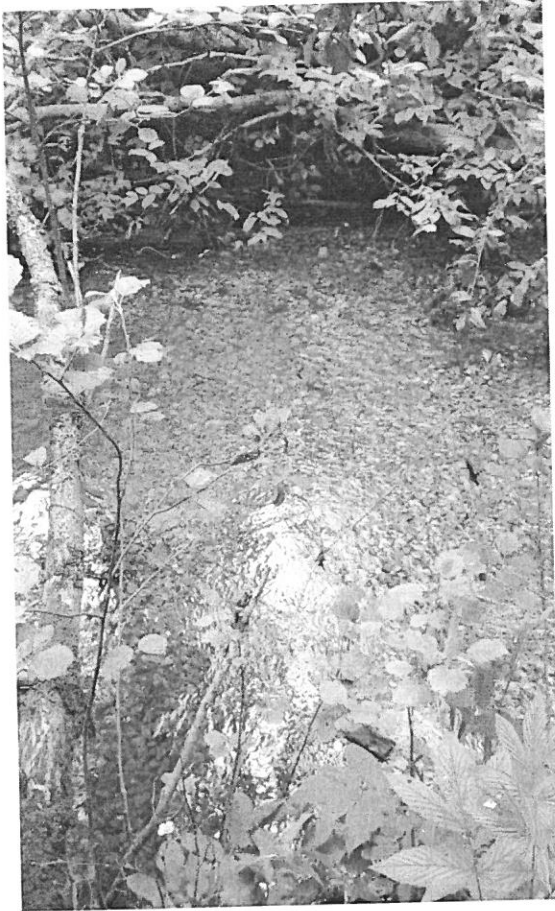
Kuva 6. Holmankosken uutta sorapohjaa. Holmankoski on hyvin suojaisa koskikohde.

Talkoillaksi päätettiin tiistai 13.6.2017. Ennen talkoita paikallislehti teki lehtiartikkelin Holmankoskesta ja tulevista kunnostustalkoista. Lisäksi talkoista tiedotettiin internetissä ja sosiaalisessa mediassa. Talkoisiin osallistui 12 henkilöä, mikä oli melko hyvä määrä, varsinkin kun talkoointana satoi. Holmankosken virtavesikunnostustalkoissa Holmankosken uoman pohjalle tehtiin sorapohja. Soraa laitettiin uomaan noin 4 m³. Sora oli halkaisijaltaan 16-64mm, joka on todettu hyväksi kutupohjaksi taimenelle.

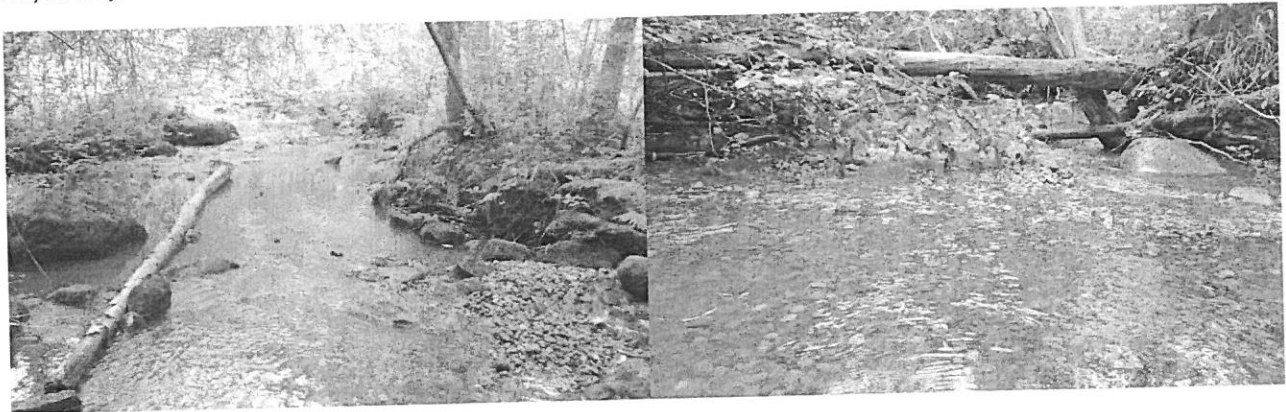
Kuva 8. Holmankoskea kunnostusten jälkeen. Uusi sorapohja tarjoaa paitsi taimenelle kutupaikan, myös lukemattomia suojapaikkoja pohjaeläimille ja pienille kaloille, kuten kivenuoliaisille, kivisimpuille ja ravuille.

Sateiden myötä talkoopäivänä virtaama oli suuri ja vesi todella korkealla. Tämän vuoksi soraikkoja käytiin muotoilemassa vielä kaksi kertaa vedenpinnan laskettua. Erittäin kuivan ja vähäsateisen kesän myötä selvisi myös, että Holmankosken leveään uomaan ei riitä vettä kovinkaan hyvin kesä-aikaan. Osa taimenista selviää varmasti kuivanakin kesänä, mutta populaatiota veden vähyys varmasti pienentää. Mikäli talvella vedenpinta laskee kovin alhaalle, voi se tappaa soran seassa olevat mätimunat. Paikalle tilattiin isompaa 60-200mm halkaisijaltaan olevaa luonnonkiveä, jolla tehtiin kesällä vielä suojakivikkoja kaloille. Loput jäljelle jääneestä kivimateriaalista kannattaa siirtää talven routa-aikana pellonreunaa pitkin uoman lähelle. Kivimateriaalista kannattaa tehdä kivikynnyksiä koskeen, jotta vedenpinnan ja virtaaman muutokset eivät aiheuttaisi suurimpana alivirtaama-aikana kosken lähes täydellistä kuivumista. Vuosien ja vuodenaikojen väliset virtaamanvaihtelut toki kuuluvat virtavesiluontoon, mutta maankäytön muutoksista johtuen virtaamaolosuhteiden ääripäät ovat lisääntyneet.

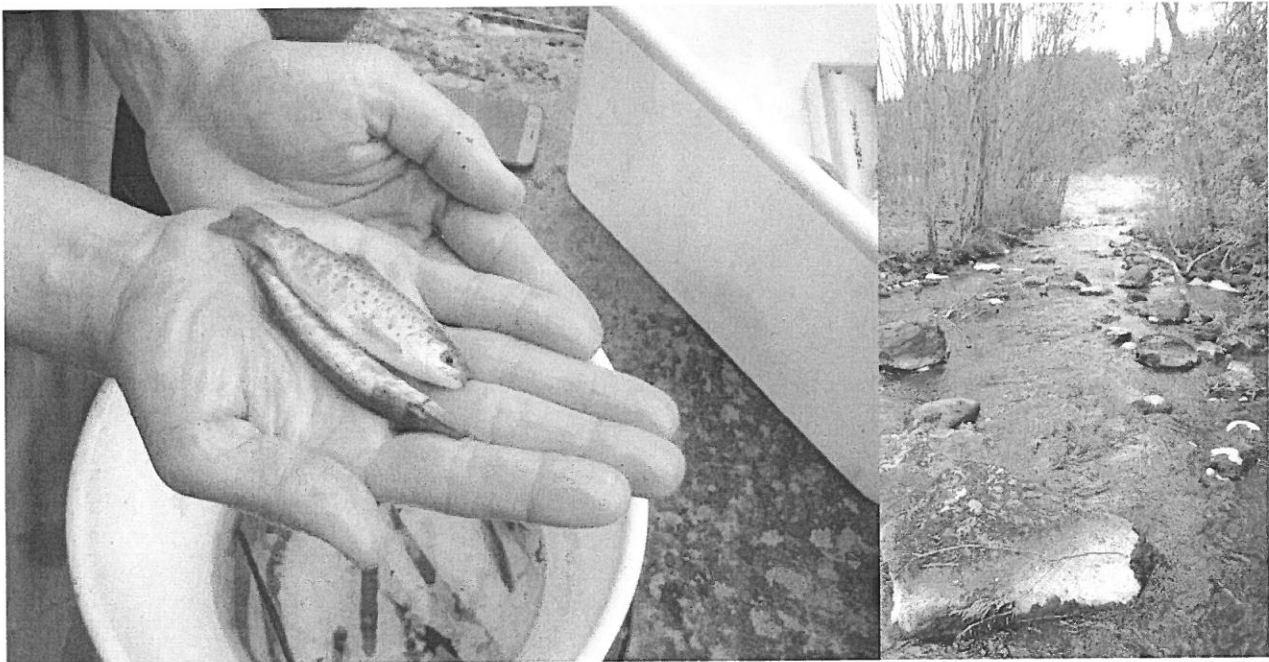
Kuva 9. Vas. kuva: Koekalastuksissa saaliiksi jääneet taimenen ja hauen poikaset. Oik. kuva: Närpinkosken alaosa oli selkeästi taimenten suosiossa.
