# **Paimionjoen vesistön virtavesien kunnostustarveselvitys**

Jussi Aaltonen ja Tapio Penttilä  
Iktys Oy  
2016

Iktys Oy  
Turku 2016

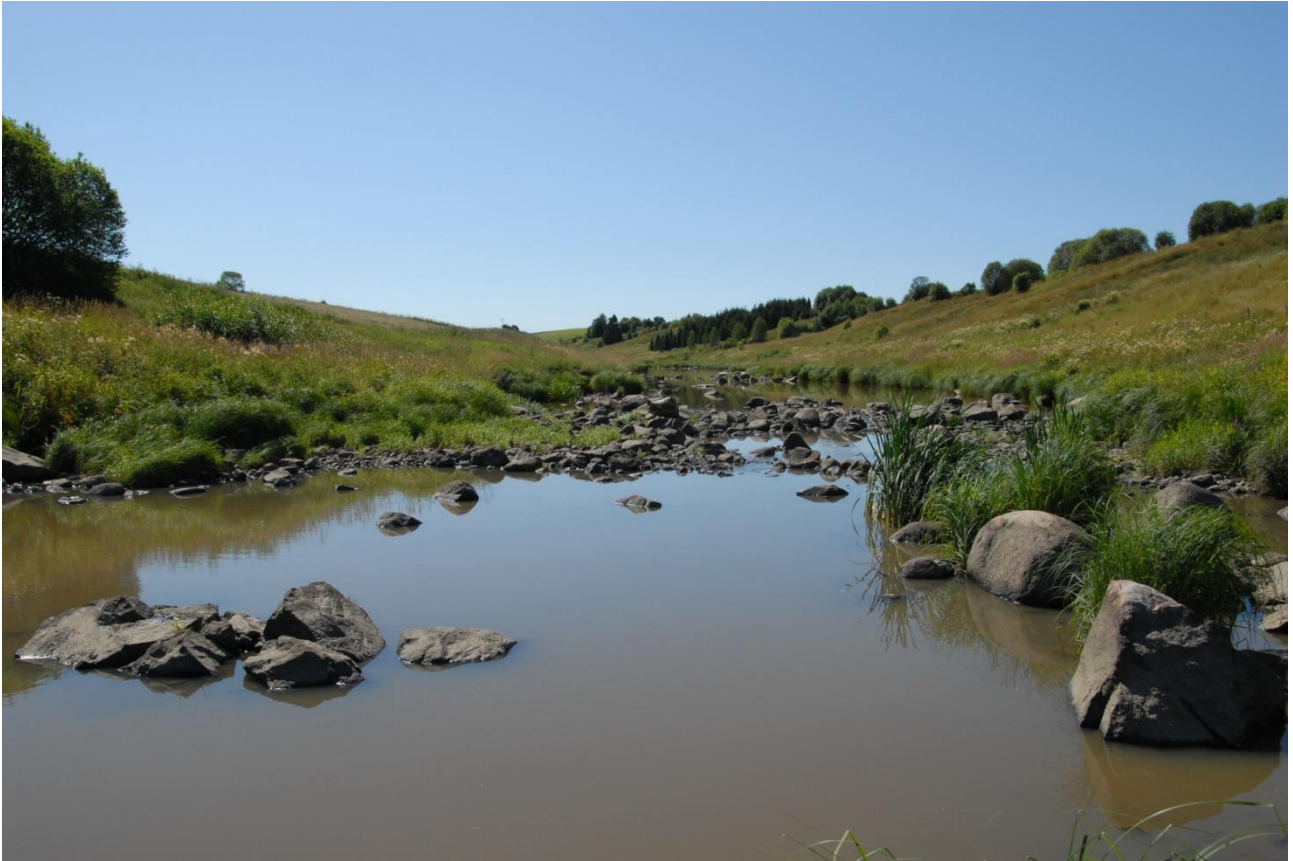
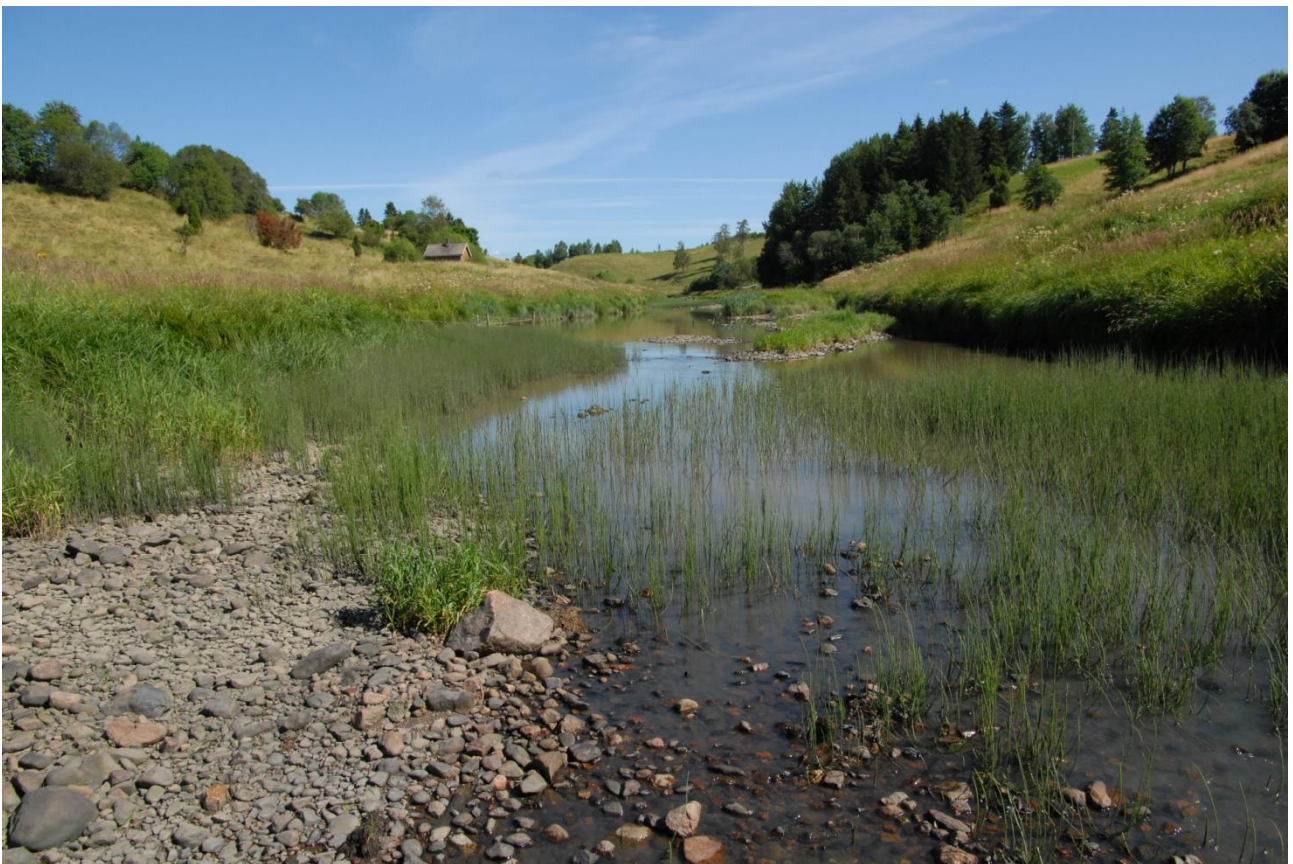
Ensimmäisen virtapaikan ja Kajanojankosken välissä on kolme virtapaikkaa. Virtapaikat ovat suhteellisen luonnontilaisia ja kaltevuudeltaan loivia (kuvat 7 ja 8). Niiden kunnostustarve on vähäinen. Kohteiden yhteenlaskettu pituus on 275 metriä ja leveys keskimäärin 22,1 metriä. Leveyden vaihteluväli on 18–25 metriä. Näiden virtapaikkojen pinta-ala on yhteensä 6101,5 m<sup>2</sup>.

**Kuva 7. Paimionjoen alajuoksun virtapaikka.**

**Kuva 8. Kajanojankosken alapuolinen virtapaikka on sorapohjainen ja kasvaa järvikortetta.**

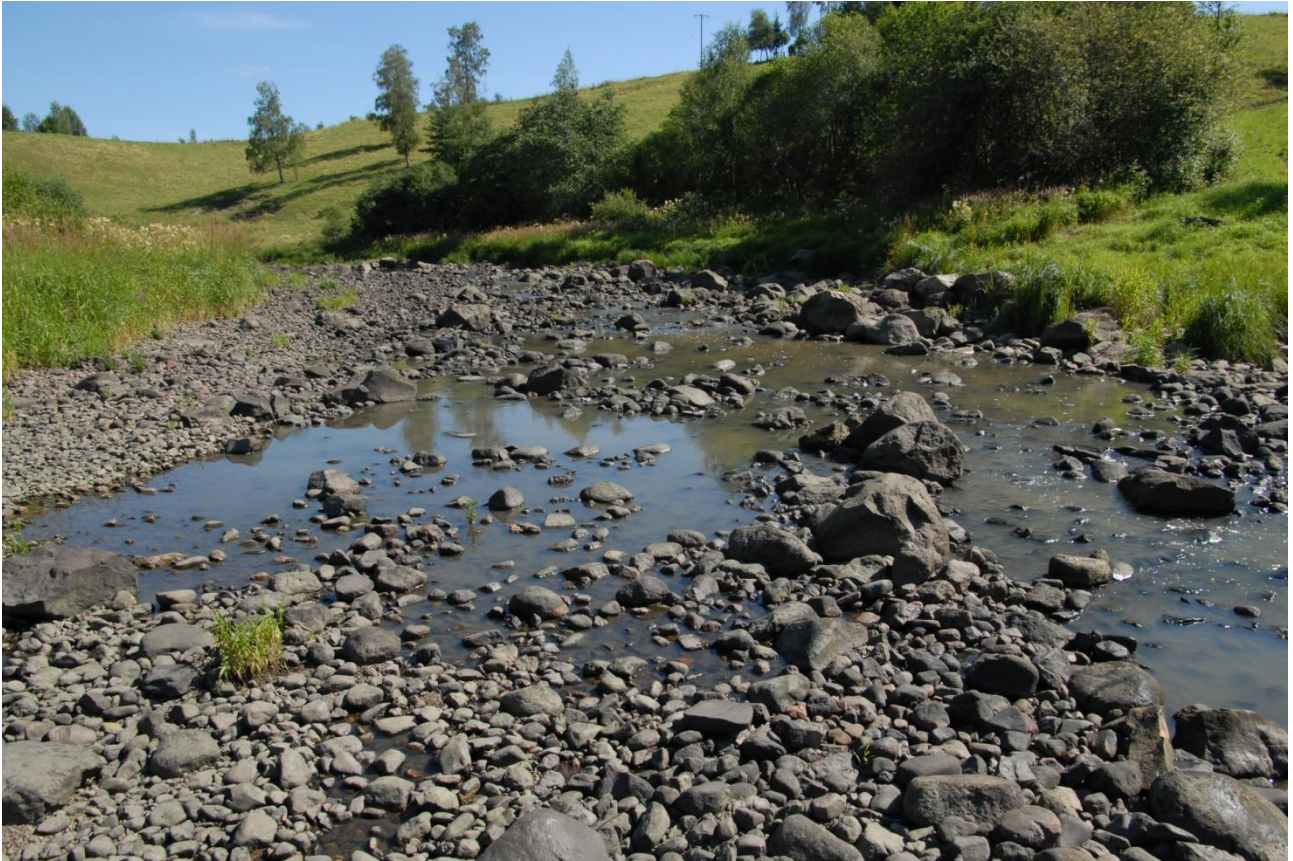
Kajanojankoski on Paimionjoen ensimmäinen varsinainen koski. Koski sijaitsee Paimiossa Sukselan kylän kaakkoispuolella (kuva 9), ja se tunnetaan ilmeisesti myös Orellinkoskena. Kajanojankoski on perattu tasapohjaiseksi, ja se kuivuu Askalan voimalan harjoittaman virtaaman säännöstelyn vuoksi (kuvat 10 ja 11).

Koskialue olisi kunnostettavissa vaelluskalojen lisääntymis- ja poikastuotantoalueeksi.

**Kuva 10. Kajanojankoski kuivuu Askalan voimalan harjoittaman säännöstelyn vuoksi.**

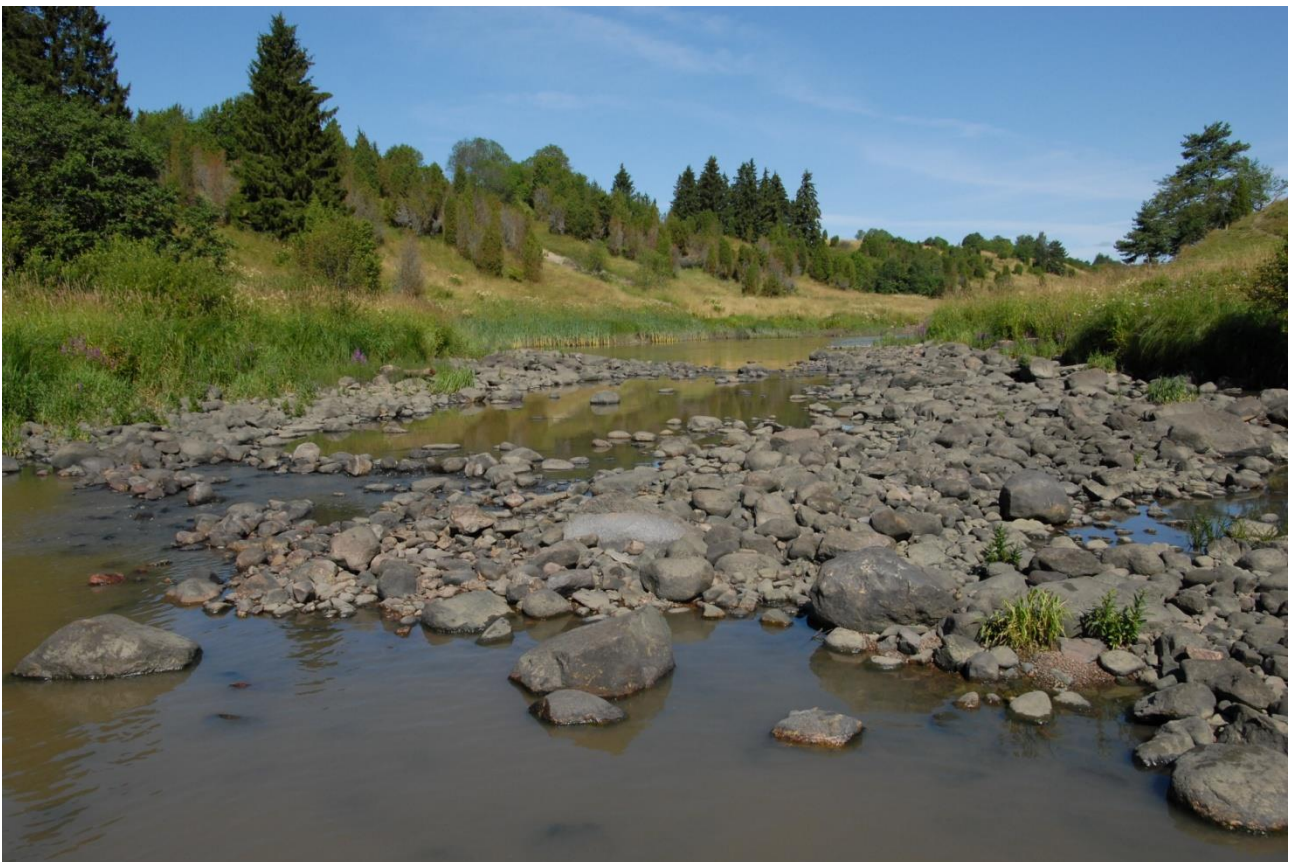
**Kuva 11. Kajanojankosken yläosa ylävirtaan kuvattuna.**

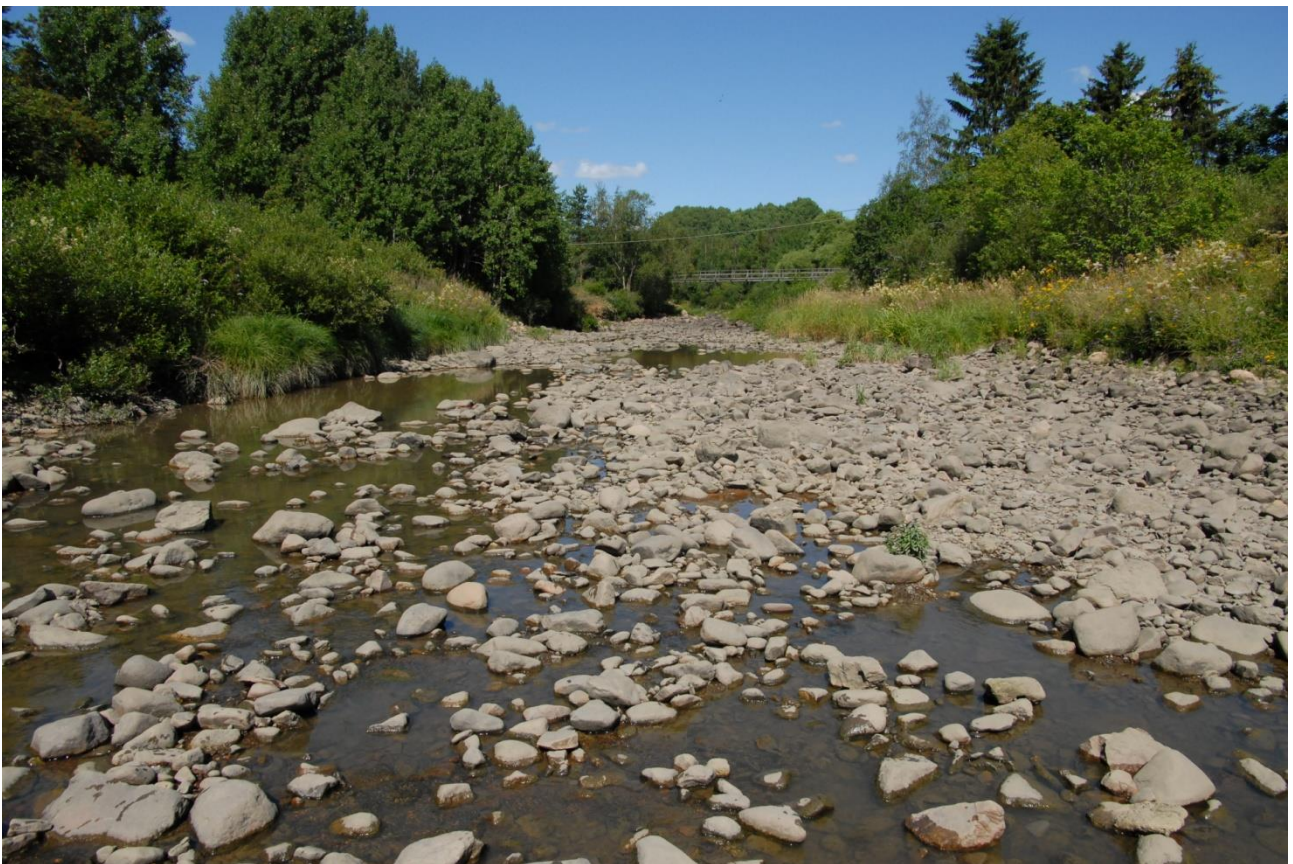
Askalankoski virtaa pääosin kahdessa eri uomassa, joista läntinen on luonnonuoma ja itäinen on vesivoimalan alakanava. Koski alkaa noin 50 metrin etäisyydellä alavirtaan uomien yhtymäkohdasta (kuva 13). Luonnonuoma on runsaskivinen ja perattu koski (kuvat 14 ja 15), joka jatkuu aina säännöstelypadolle asti. Sen pituus on noin 400 metriä. Kosken luonnonuoma on valtaosan vuodesta täysin kuivana, sillä joen virtaama kulkee vesivoimalan kautta. Kosken säännöstelypato muodostaa kaloille vaellusesteen (kuva 16).

**Kuva 14. Askalankosken luonnonnuoma on runsaskivinen.**

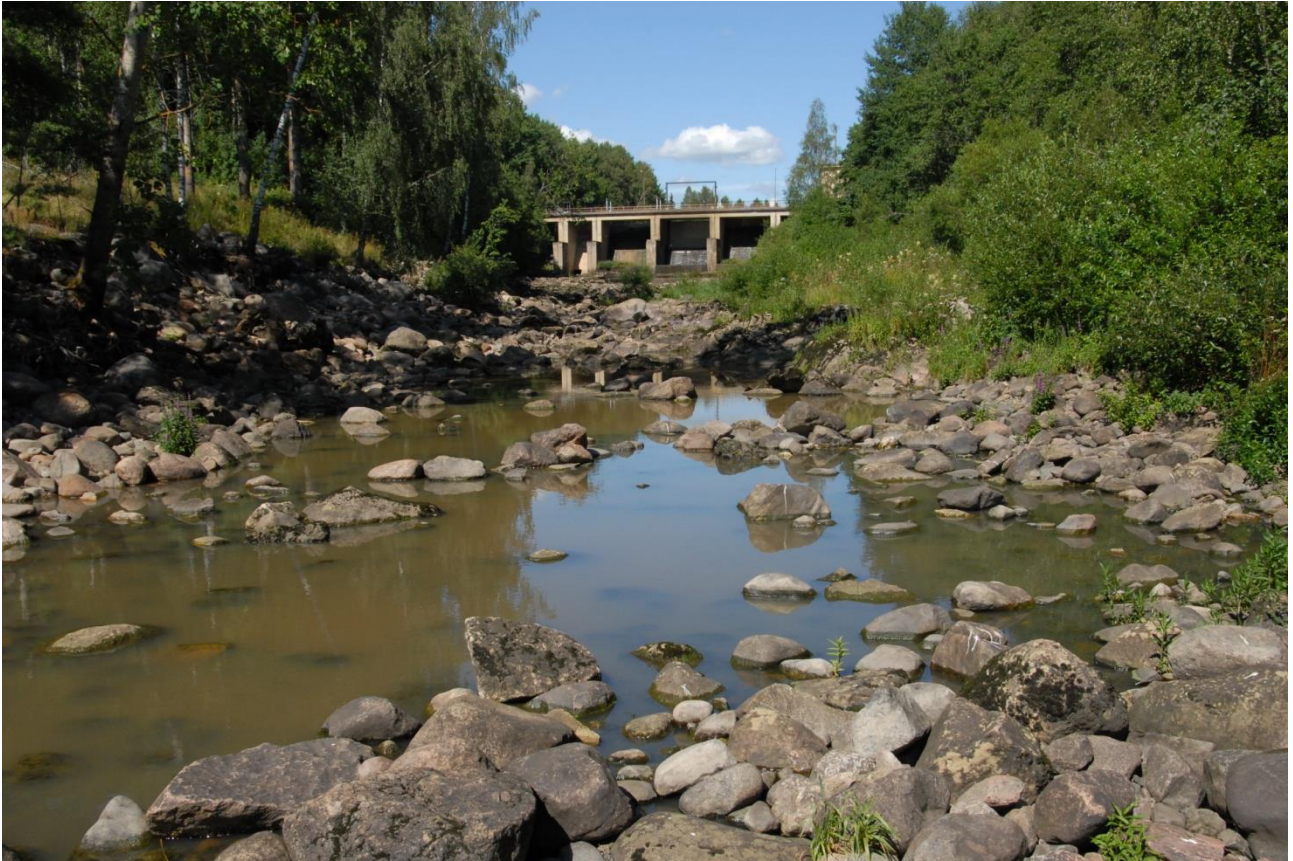
**Kuva 15. Askalankosken luonnonuoman keskiosaa.**

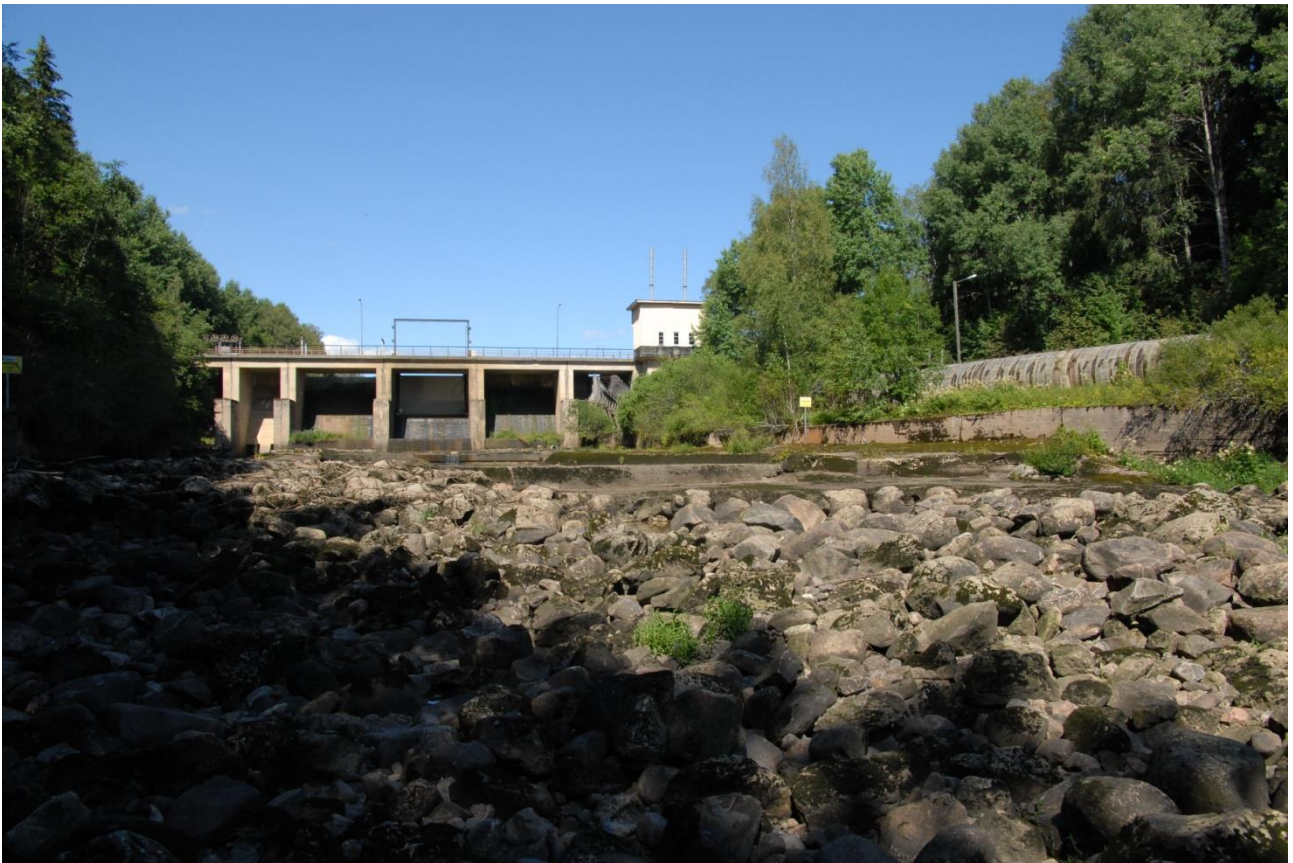
**Kuva 16. Askalankosken säännöstelypato.**

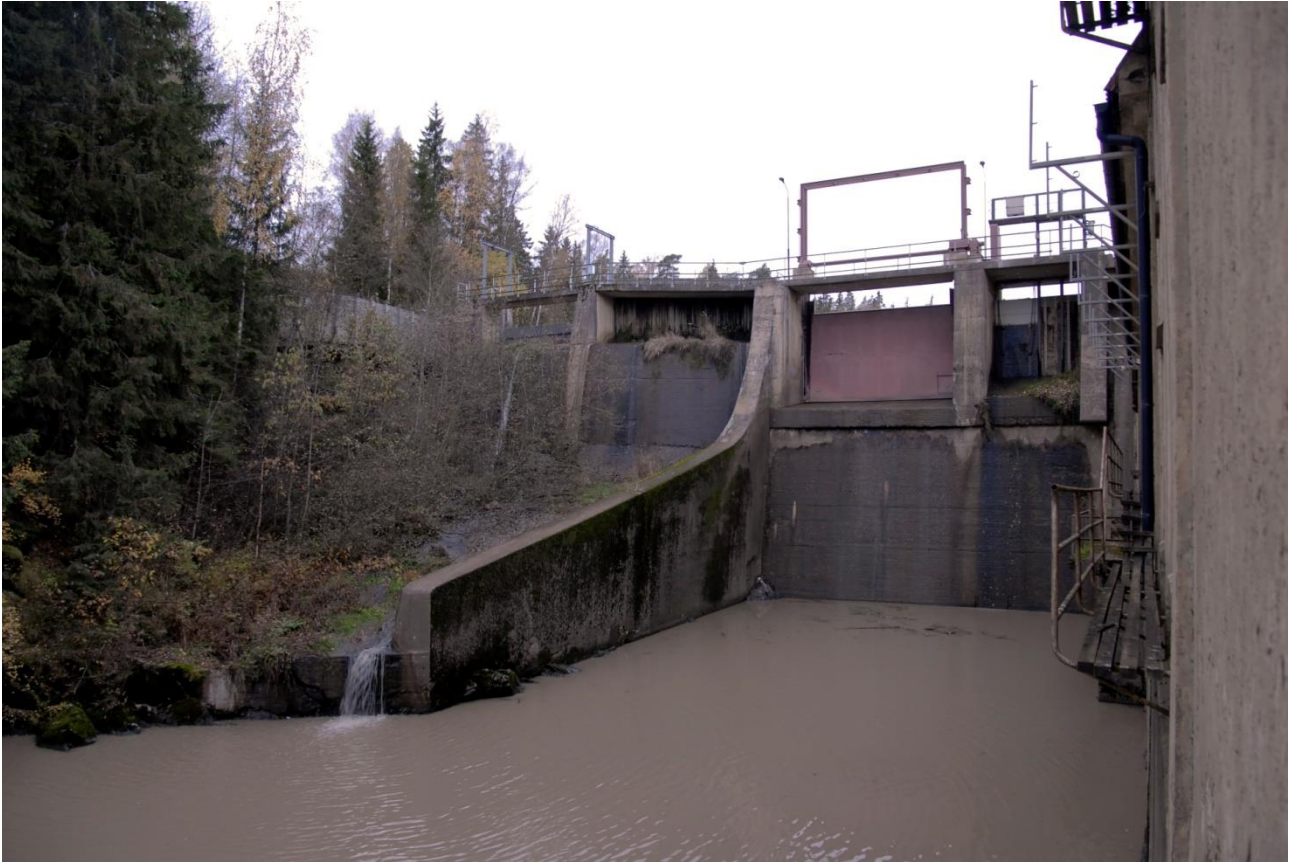
Juntolankoski sijaitsee Paimiossa (kuva 18). Koski on padottu vesivoimalaitoksella (kuva 19). Koskialue on hävinnyt padotuksen myötä. Juntolankosken alaosa on peittynyt veden alle Askalan patoaltaaseen ja loput koskesta Juntolan patoaltaaseen. Voimalan pato muodostaa vaellusesteen.

**Kuva 19. Juntolankosken voimalaitospato.**

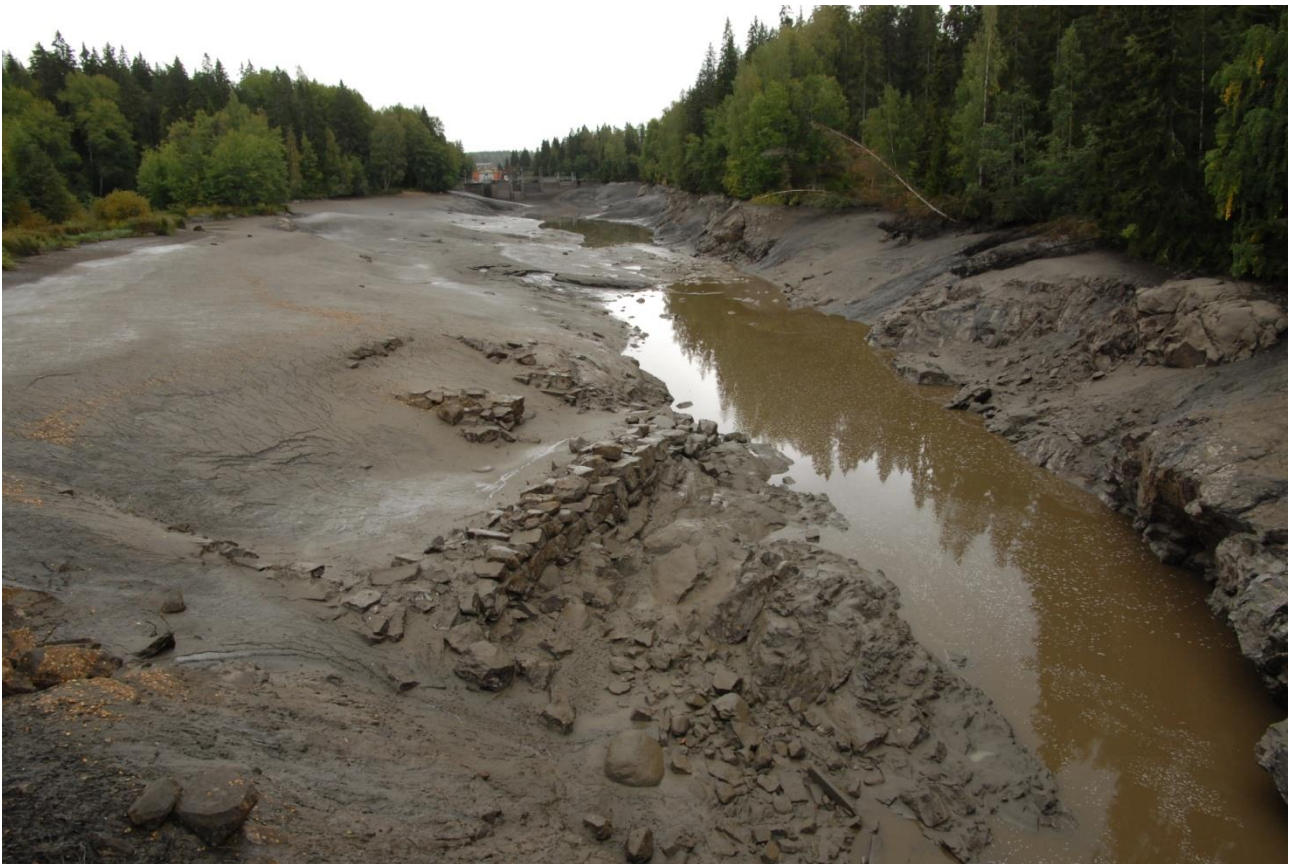
Juntolankosken voimalaitospato on rakennettu kosken alaosaan. Patoaltaasta paljastunut koski alkaa välittömästi padon juurelta. Kosken keskivaiheilla Paimionjoen ylittää Kauppilantien silta, jonka juurella on sijainnut Juntolan mylly (kuva 22). Oletettavasti tällä paikalla Juntolan mylläri ampui padon ylitse hyppineitä lohia aikanaan (Hurme 1962). Myllyn ja sillan yläpuolinen koskiosuus on luonteeltaan kapea ja kallioinen. Paikalla on ollut aikoinaan myllyyn liittyviä patorakenteita (kuva 23). Kosken niskaa lähestyttäessä uoma levenee (kuva 24), kunnes koski päättyy yläpuoliseen suvantoon (kuva 25).

Juntolankosken pituus on voimalan padolta kosken niskalle noin 700 metriä. Koskessa on useiden metrien verran pudotuskorkeutta. Juntolankosken pinta-ala on noin 1,4 hehtaaria arvioidulla 20 metrin keskileveydellä laskettuna. Juntolankoskea on muokattu ajan saatossa eri käyttötarkoituksiin. Siitä huolimatta koski soveltuisi vaelluskalojen lisääntymisalueeksi.

**Kuva 22. Juntolankoskea Kauppilantien sillalta alavirtaan kuvattuna. Etualalla näkyy sedimenttiin hautautuneet myllyn jäänteet ja taustalla Juntolan voimalaitospato.**

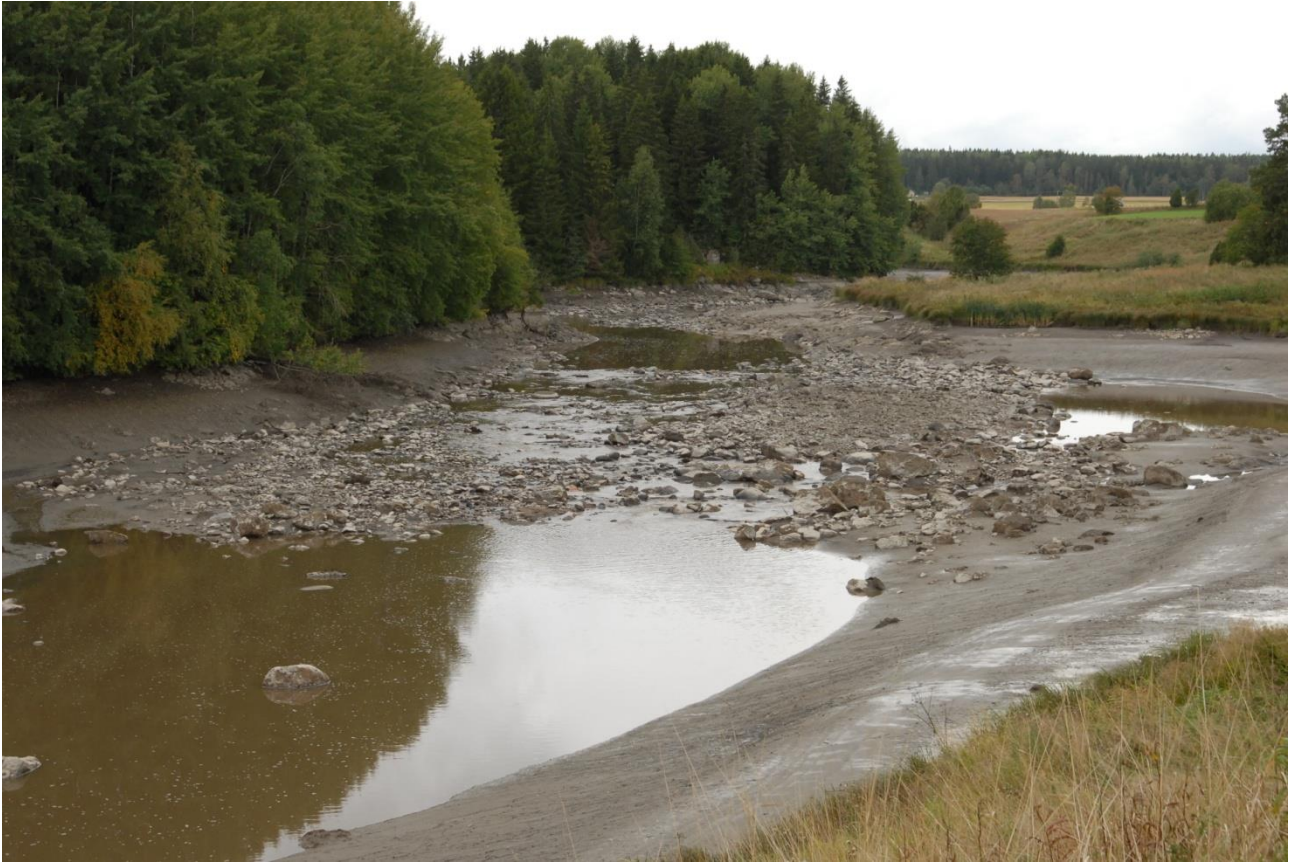
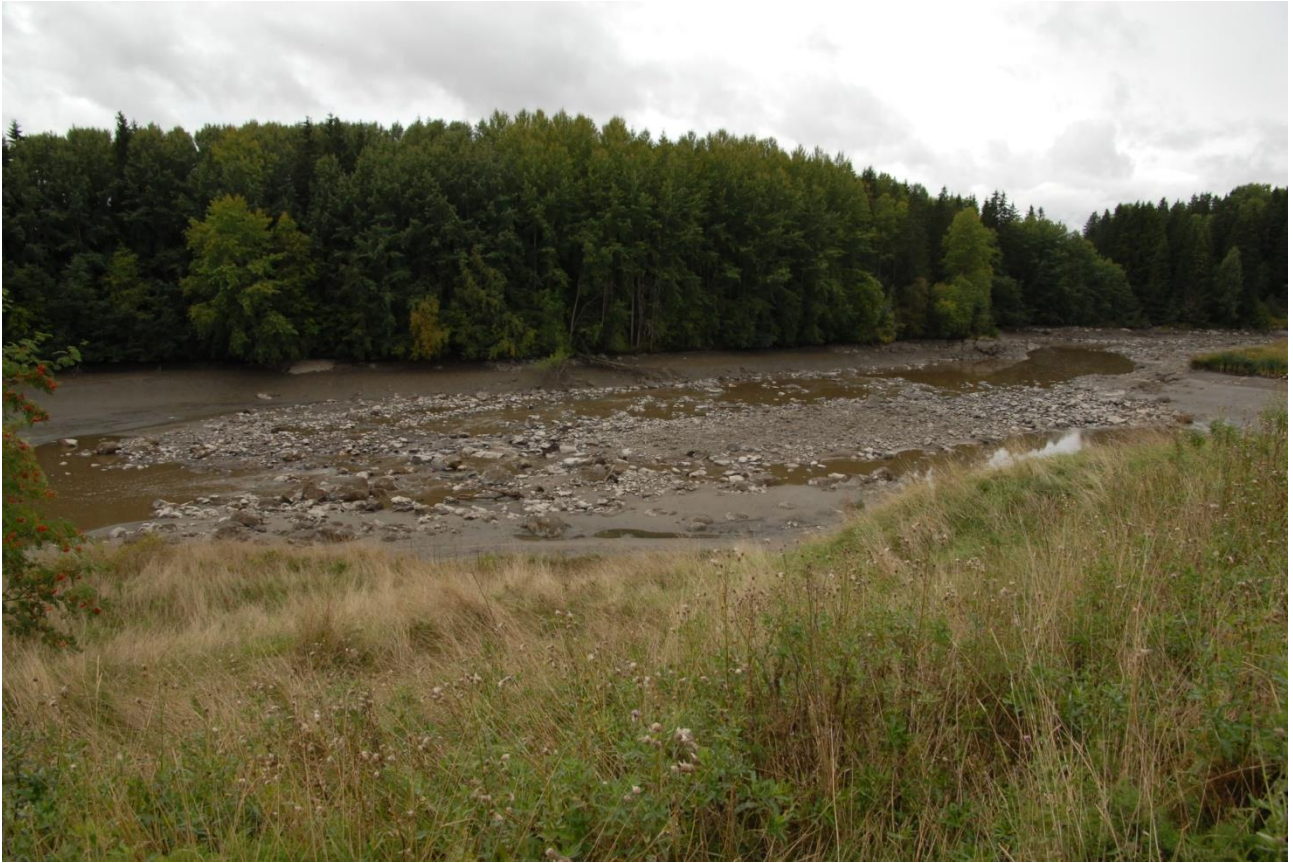
Juntolankoskesta seuraava koski sijaitsee noin 300 metrin etäisyydellä Juntolankosken niskasta. Koski on yleisilmeeltään loiva, ja sitä on aikoinaan perattu (kuvat 26 ja 27). Koskialue soveltuisi kuitenkin jo sellaisenaan esimerkiksi lohien lisääntymisalueeksi. Koski on alaosiltaan varsin leveä, mutta yläosa kulkee kapeassa kallioiden reunustamassa uomassa (kuva 28). Kosken niskalla on todennäköisesti ollut aikoinaan pato, sillä uoman pohjalla näkyy edelleen kallioon porattuja tartuntarautoja (kuva 29). Koskialueen pituus on noin 200 metriä. Kosken pinta-ala on noin 0,4 hehtaaria arvioidulla 20 metrin keskileveydellä laskettuna.

**Kuva 26. Juntolankosken yläpuolisen koskialueen alaosaa.**

**Kuva 27. Juntolankosken yläpuolinen koski ylävirtaan kuvattuna.**

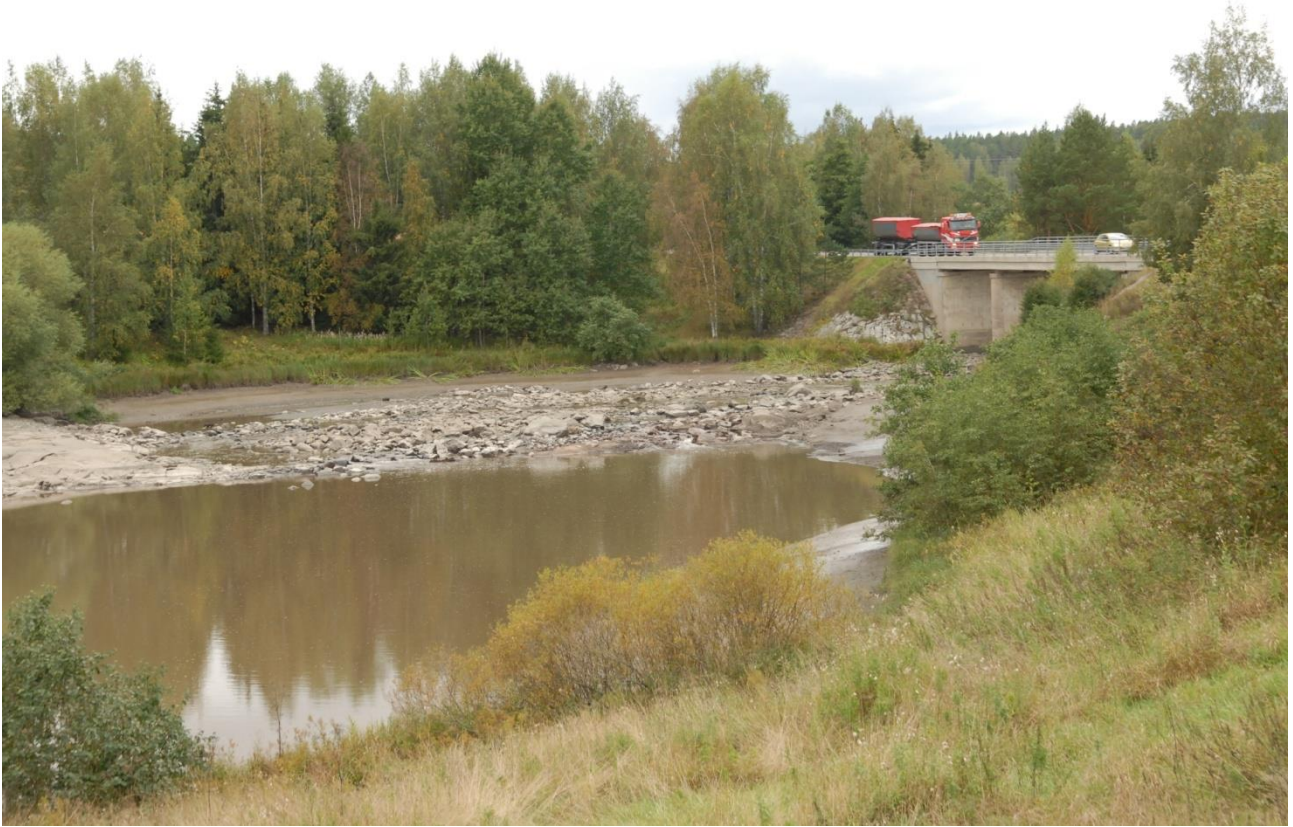
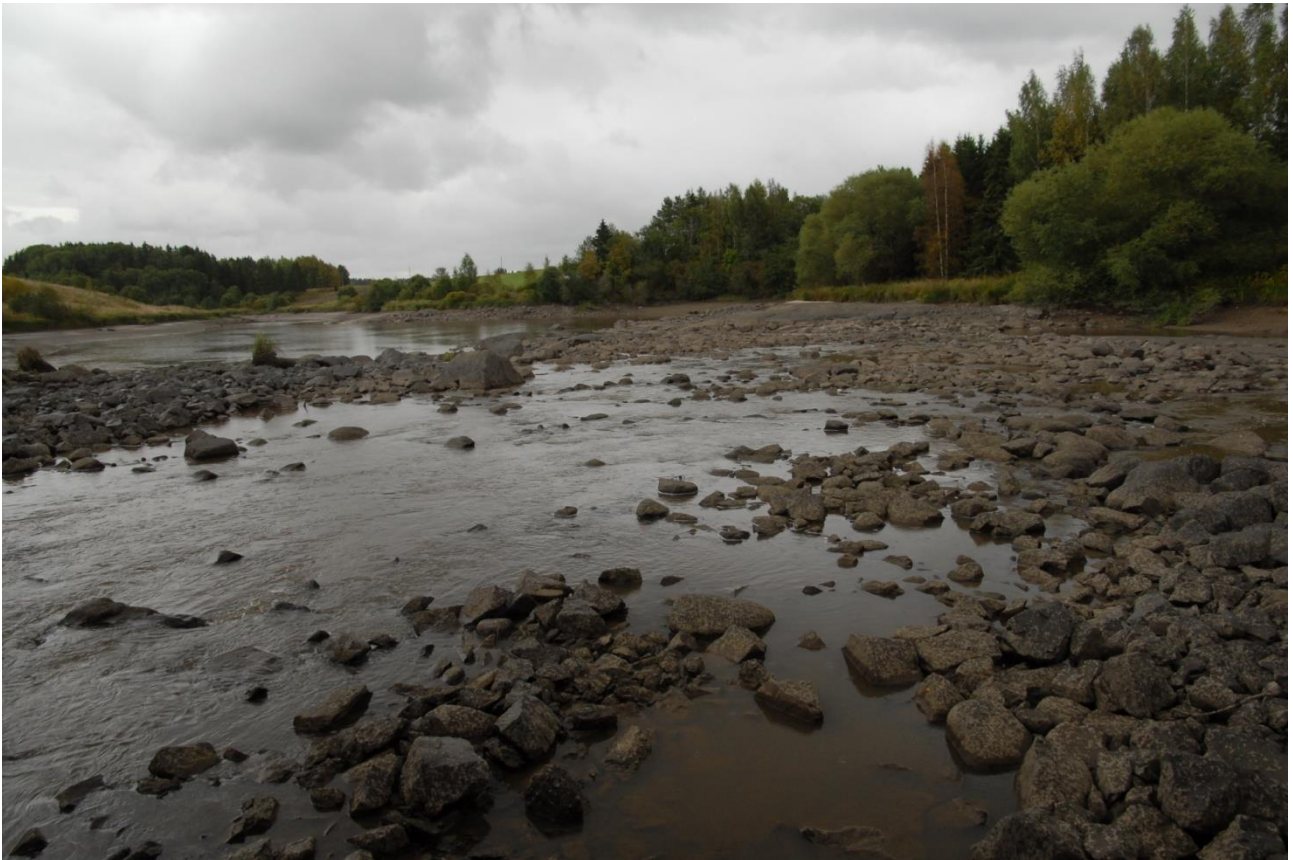
Edeltävästä koskesta noin 500 metrin päässä on seuraava koskialue. Valtatie 10 ylittää Paimionjoen kosken ylitse. Koskesta valtaosa sijaitsee sillan alapuolella (kuvat 30 ja 31), ja sillan yläpuolella on lähinnä kosken niska (kuva 32). Tämä koski on edeltävien kohteiden tapaan perattu tasaiseksi, mutta se voisi soveltua vaelluskalojen lisääntymisalueeksi.

**Kuva 30. Valtatien 10 tuntumassa sijaitseva koski ylävirtaan kuvattuna.**

**Kuva 31. Koskialue valtatie 10 sillan alta alavirtaan kuvattuna.**

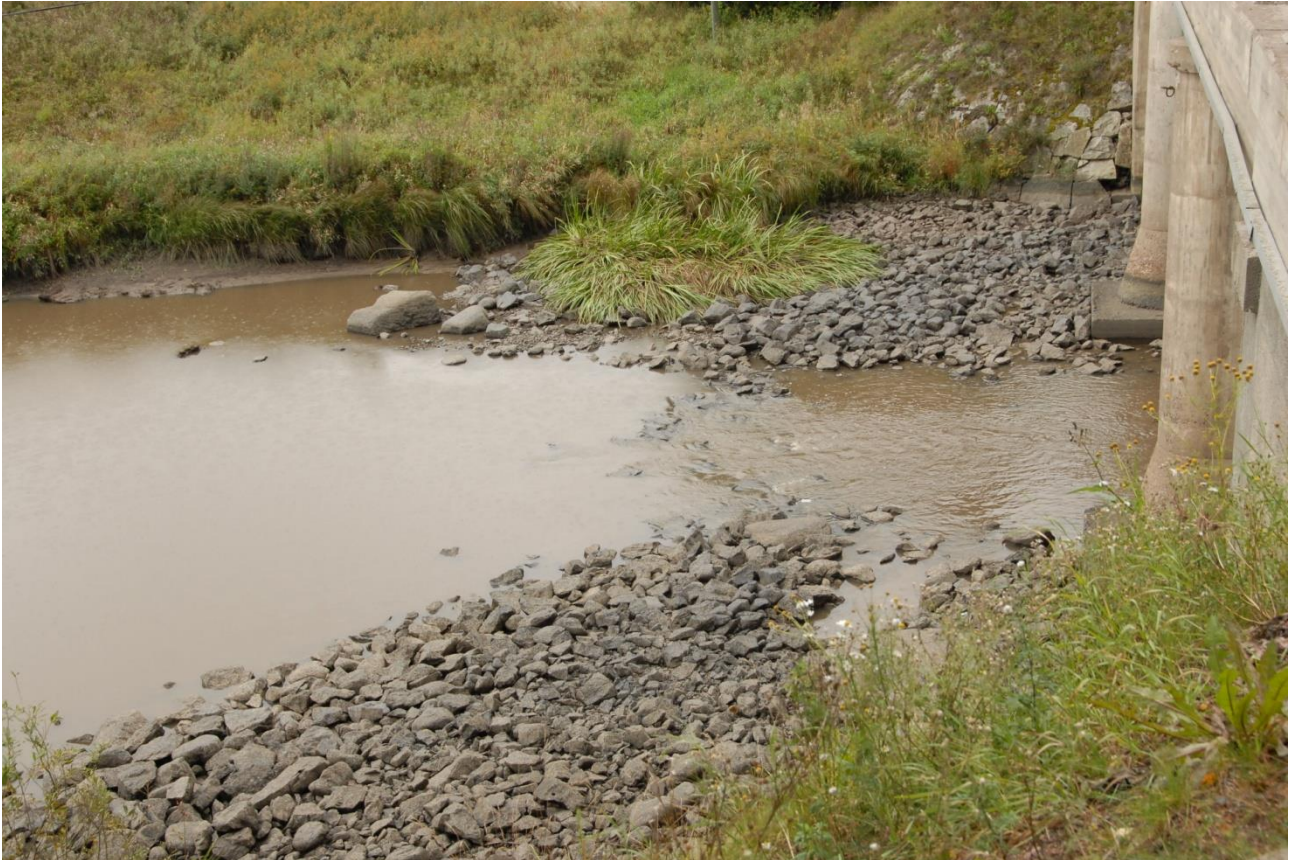
**Kuva 32. Kosken niska kuvattuna Valtatien 10 sillalta ylävirtaan.**

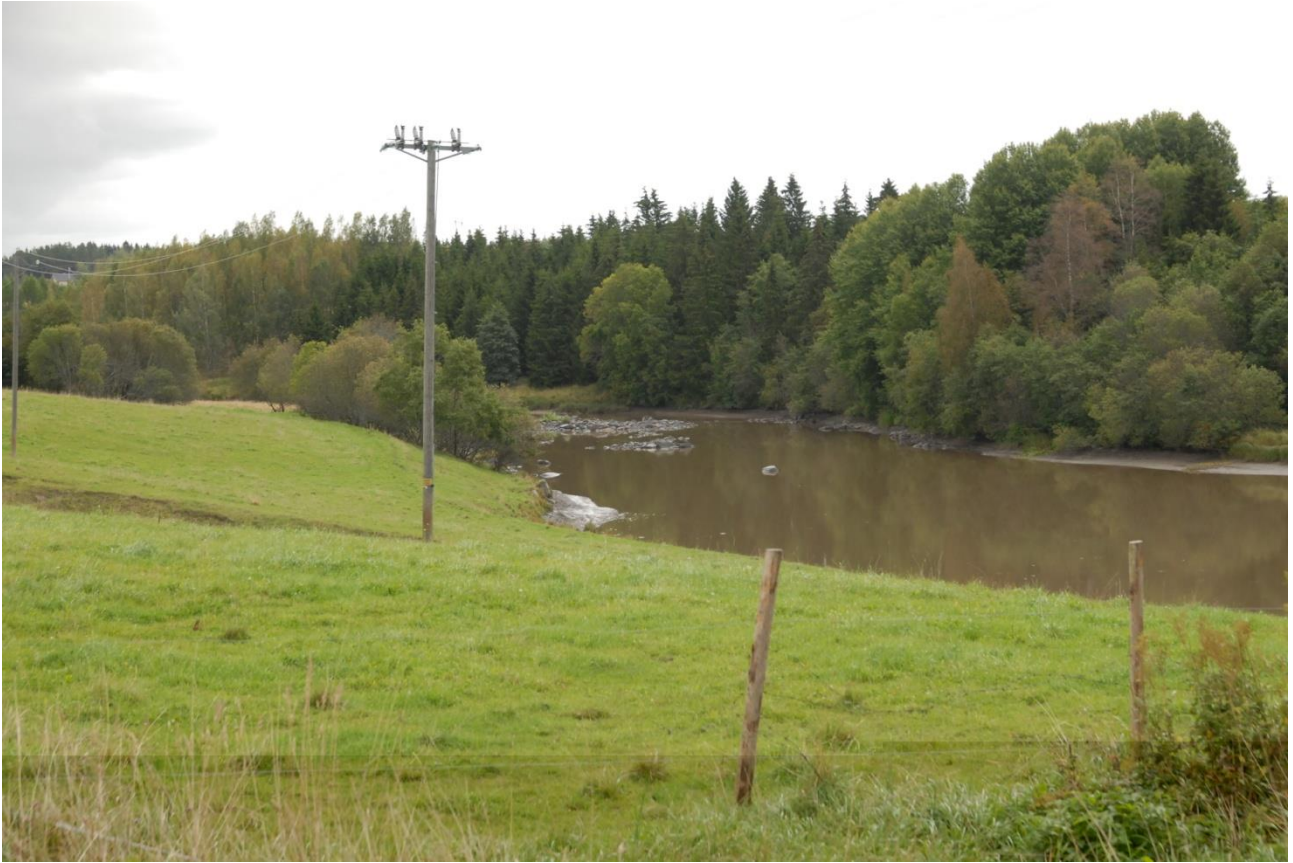
Kätylänkoski sijaitsee Turun kaupungin raakavedenottamon yläpuolella. Varsinaisesta koskesta ei ole kysymys, sillä joessa on tällä kohdalla kivikkoa, jonka ympärillä vesi on seisovaa (kuva 33). Kohteella ei ole kalataloudellista kunnostustarvetta.

**Kuva 33. Kätylänkoski on pienimuotoinen virtapaikka.**

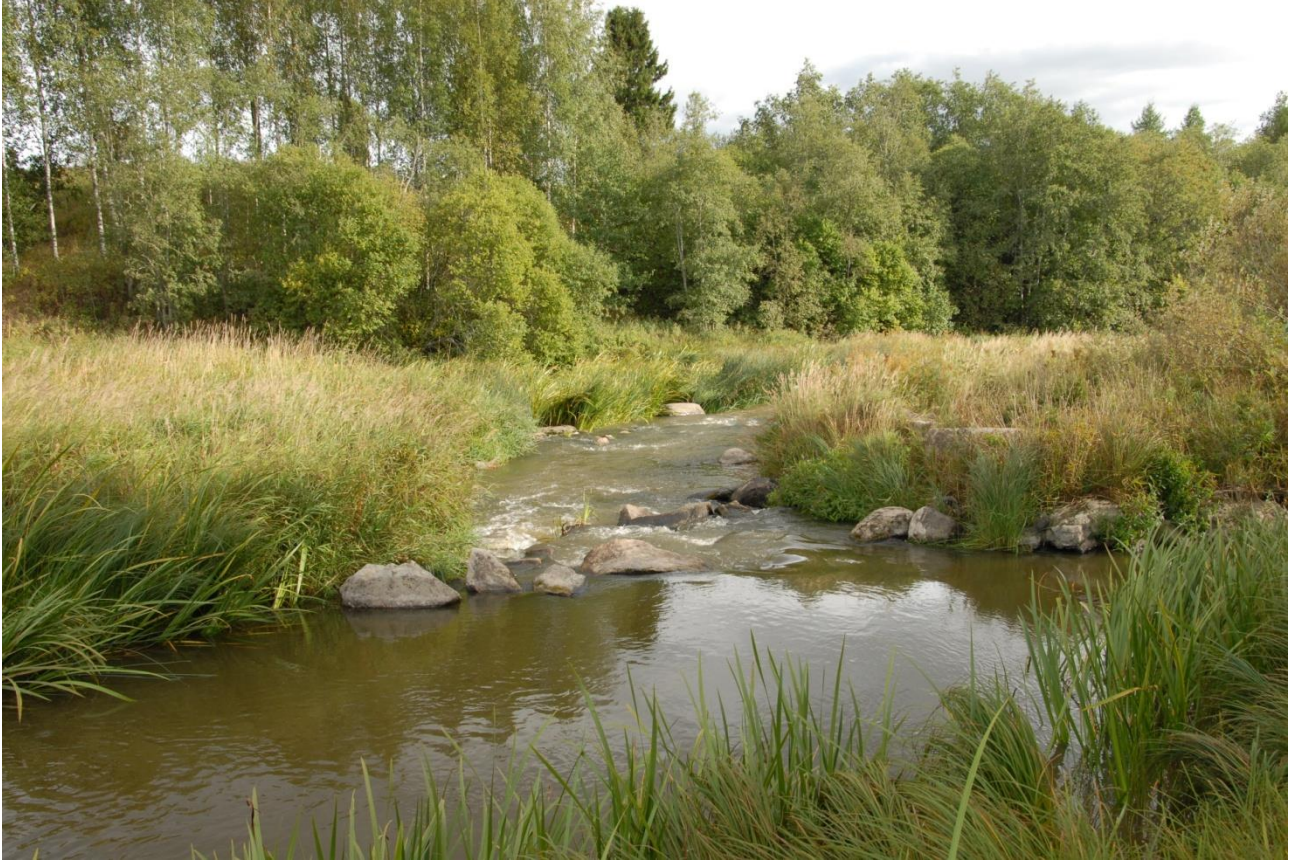
**Kuva 35. Killalankoskea luoteisreunalta alavirtaan kuvattuna.**

Killalankoskessa on kunnostustarvetta. Kosken yläosaa jakavan harjanteen kiviaineksen hajauttamisella ja kosken muotoilulla voisi aluetta palauttaa lähemmäs luonnonmukaista tilaa. Kosken alaosassa on vähemmän tarvetta kunnostuksiin.

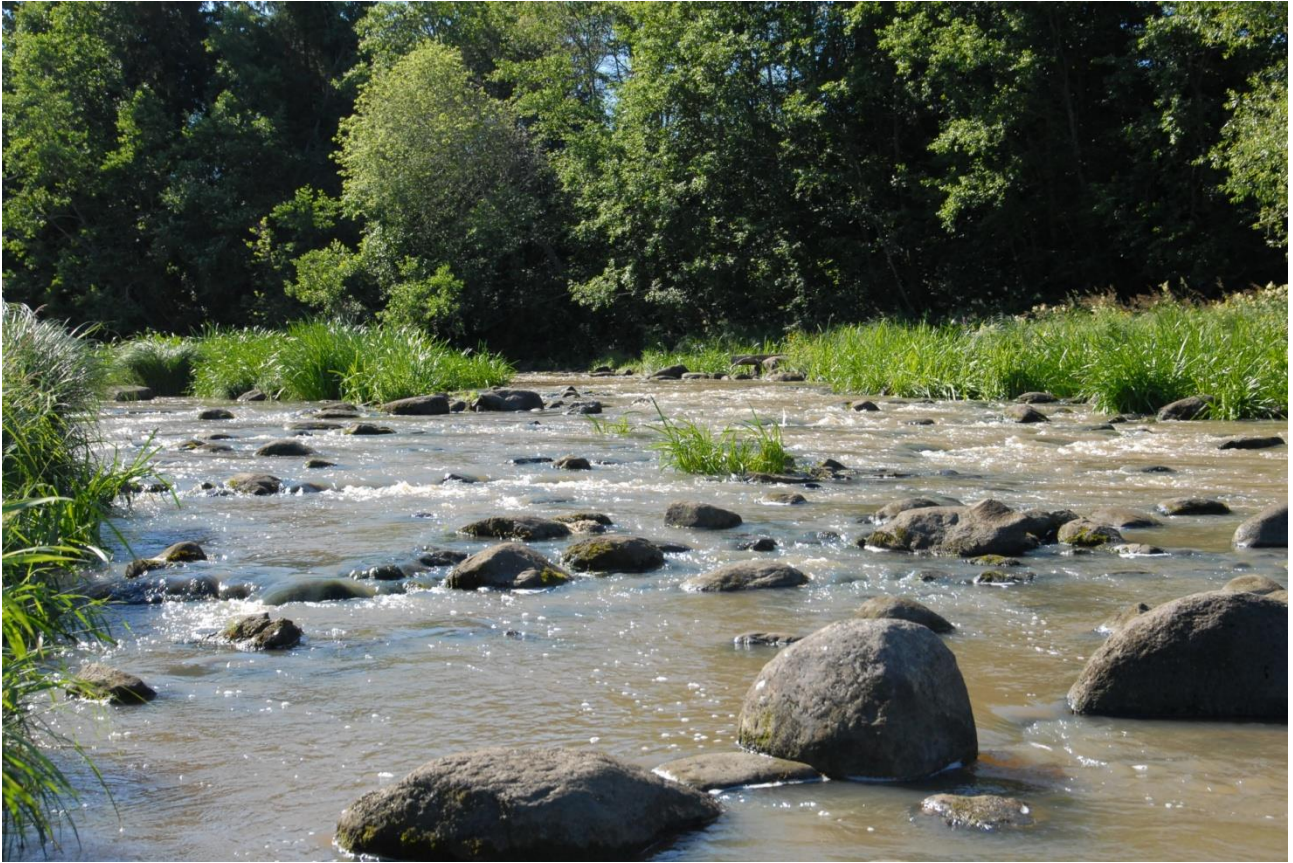
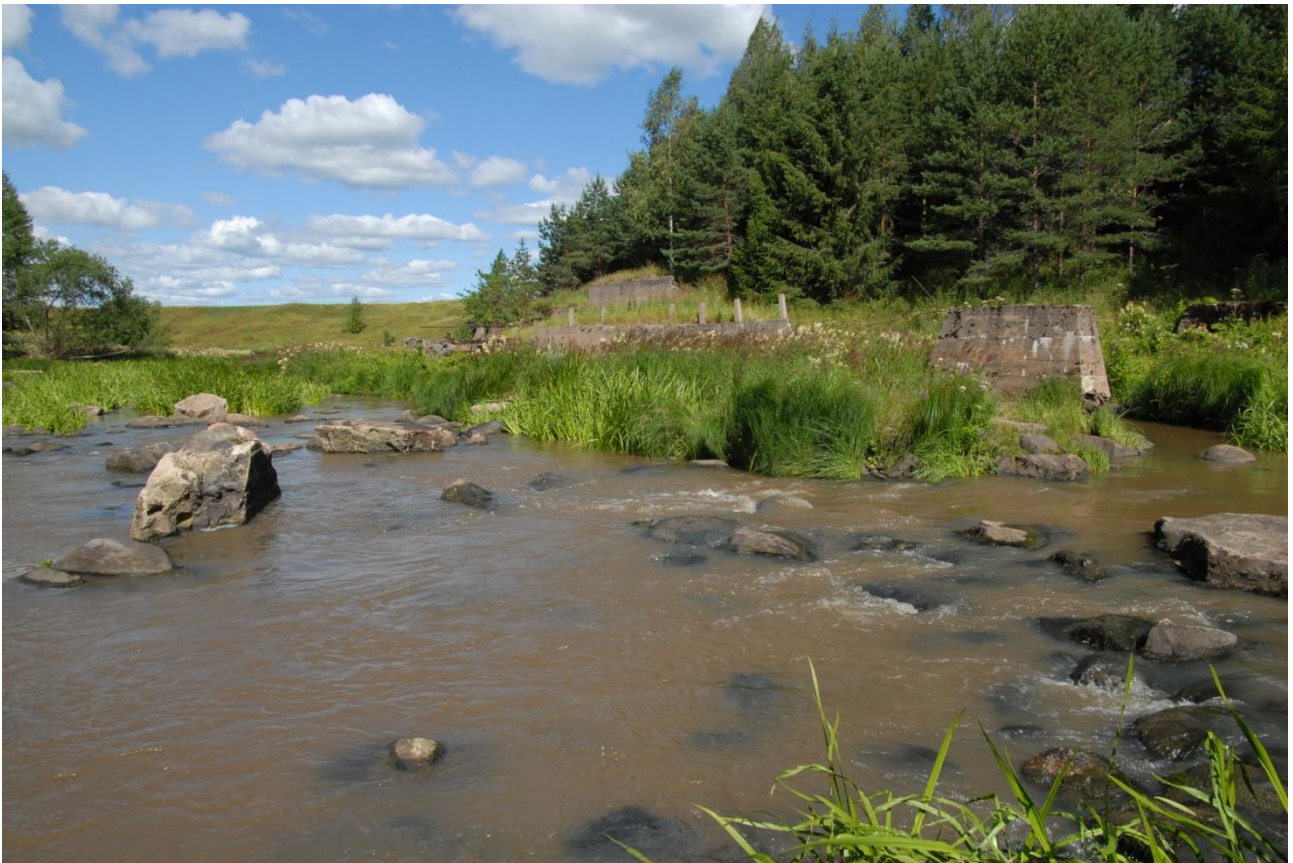
Paimionjoen Eurankoski sijaitsee Tarvasjoen kunnan keskustaajaman tuntumassa noin 800 metrin etäisyydellä Tarvasjoen ja Paimionjoen yhtymäkohdasta ylävirtaan (kuva 37). Eurankoskea voi luonnehtia varsin hyväkuntoiseksi koskialueeksi, sillä se on hyvin monimuotoinen (kuvat 38 ja 39). Kosken pohjoisreunalla on ollut aikoinaan myllytoimintaa, josta on jäljellä kivijalkoja ja kosken sivuitse pohjoisrantaa myötäilevä puomainen myllyuoma (kuva 41). Eurankosken yläpuolella on lisäksi kaksi lyhyempää virtapaikkaa, jotka nekin ovat varsin hyvässä tilassa (kuva 40).

**Kuva 38. Eurankoskea ylävirtaan kuvattuna.**

**Kuva 39. Eurankoskea alavirtaan kuvattuna.**

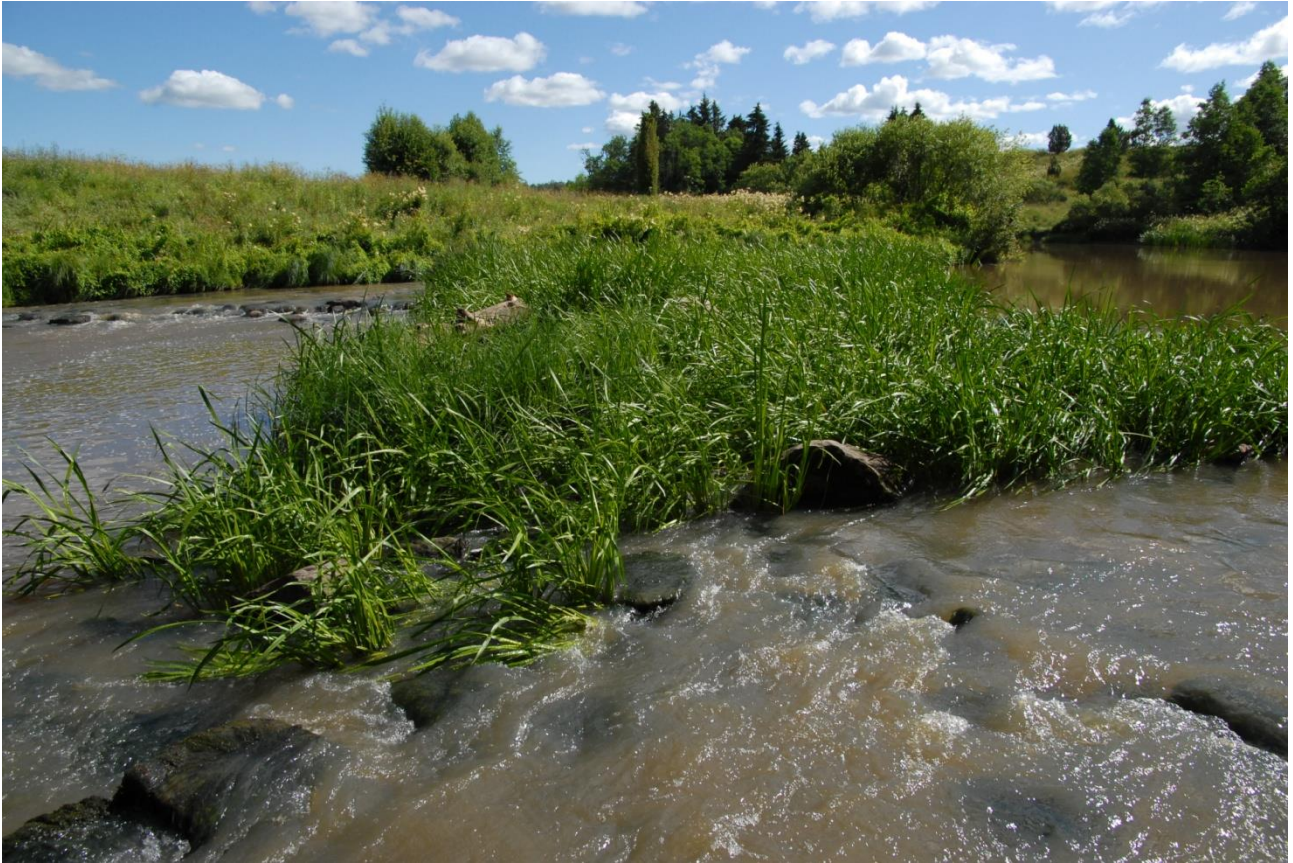
**Kuva 40. Eurankosken yläpuolen virtapaikka.**
