# **Paimionjoen vesistön virtavesien kunnostustarveselvitys**

Jussi Aaltonen ja Tapio Penttilä  
Iktys Oy  
2016

Iktys Oy  
Turku 2016

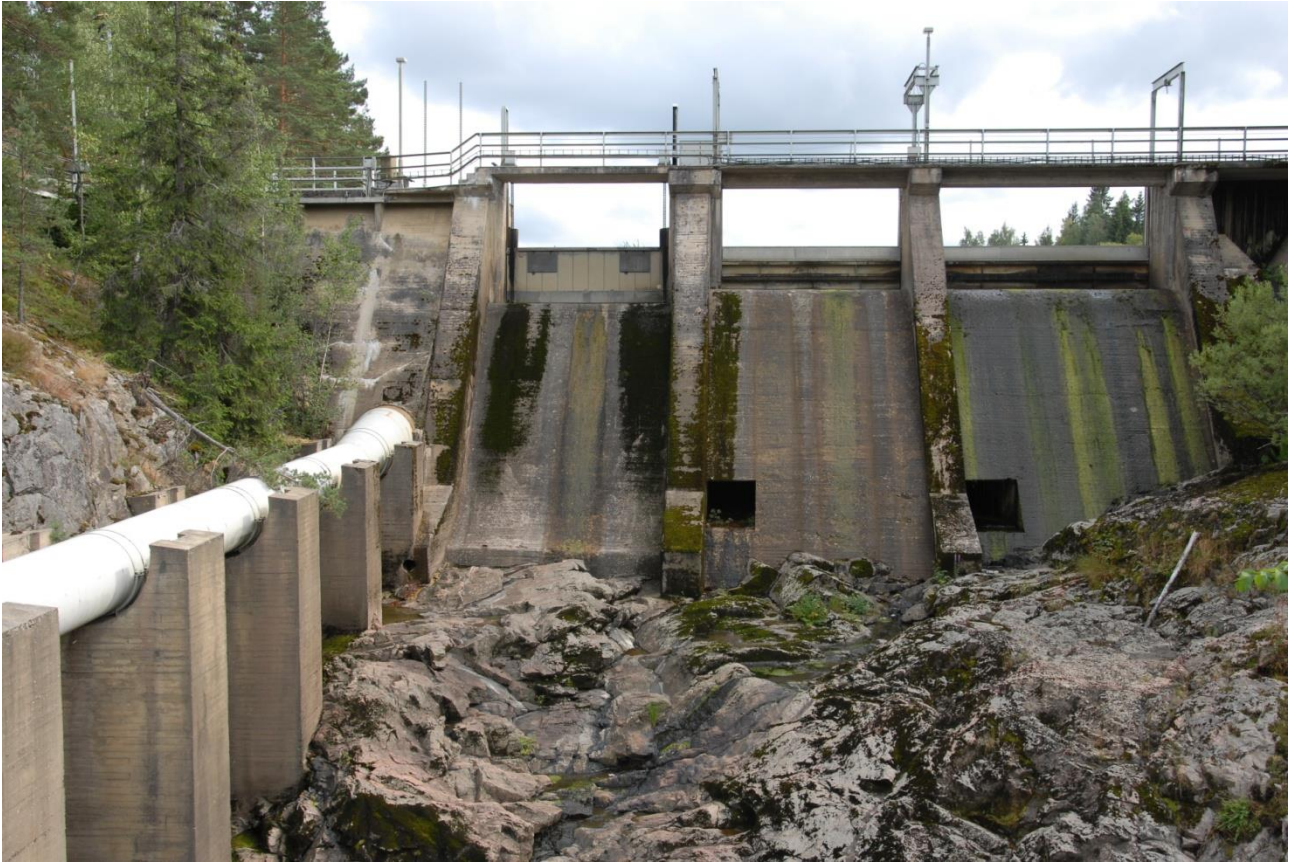
Paimionjoen Juvankoski sijaitsee Tarvasjoen Juvan kylässä (kuva 42). Kosken ylitse kulkee Alikulmantie. Juvankoski on padottu vesivoiman tuotantoon, ja voimalan pato muodostaa vaellusesteen (kuvat 43 ja 44). Pato on rakennettu Juvankosken alaosaan kallion päälle.

**Kuva 43. Juvankosken säännöstelypato Alikulmantien sillalta ylävirtaan kuvattuna.**

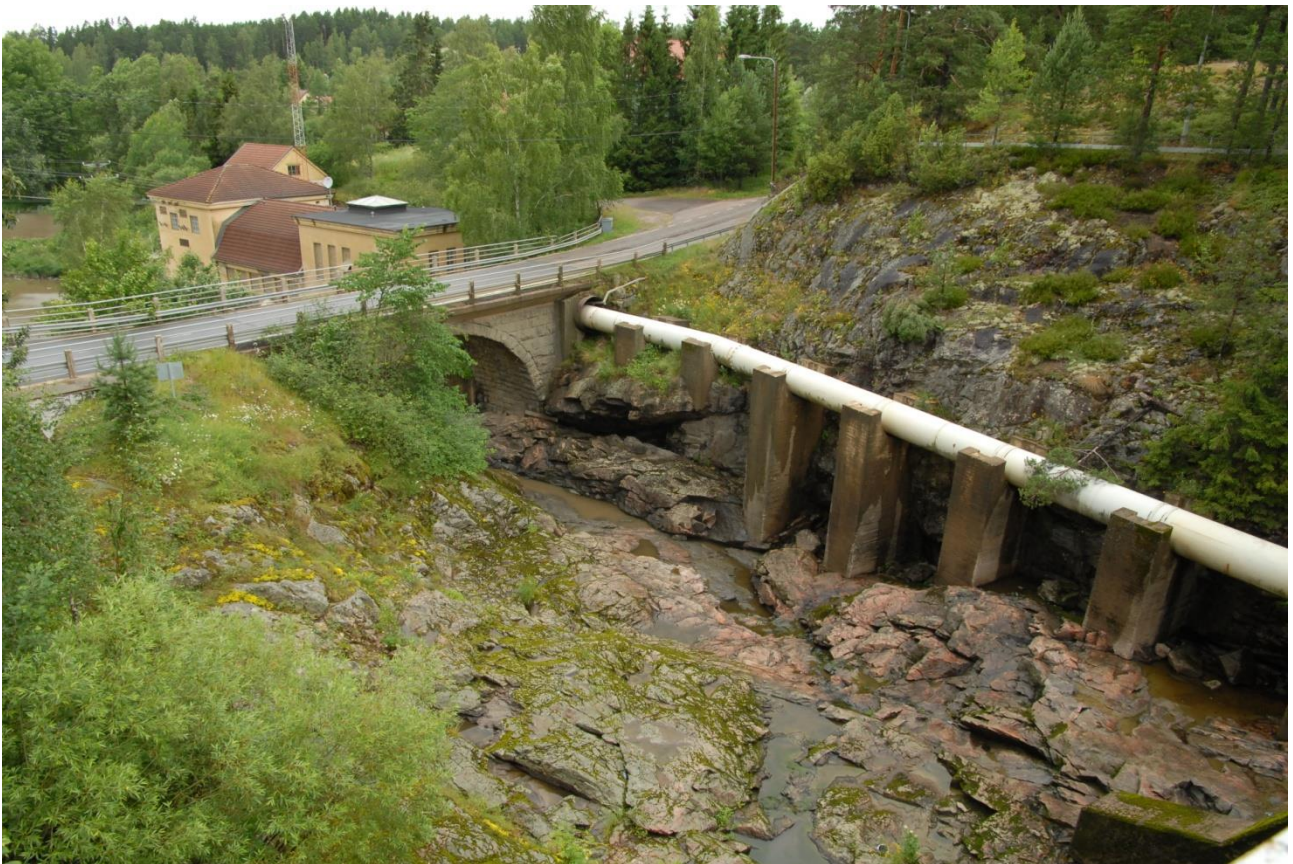
**Kuva 44. Juvankoskea padolta alavirtaan kuvattuna. Sillan alapuolella on voimalaitos.**

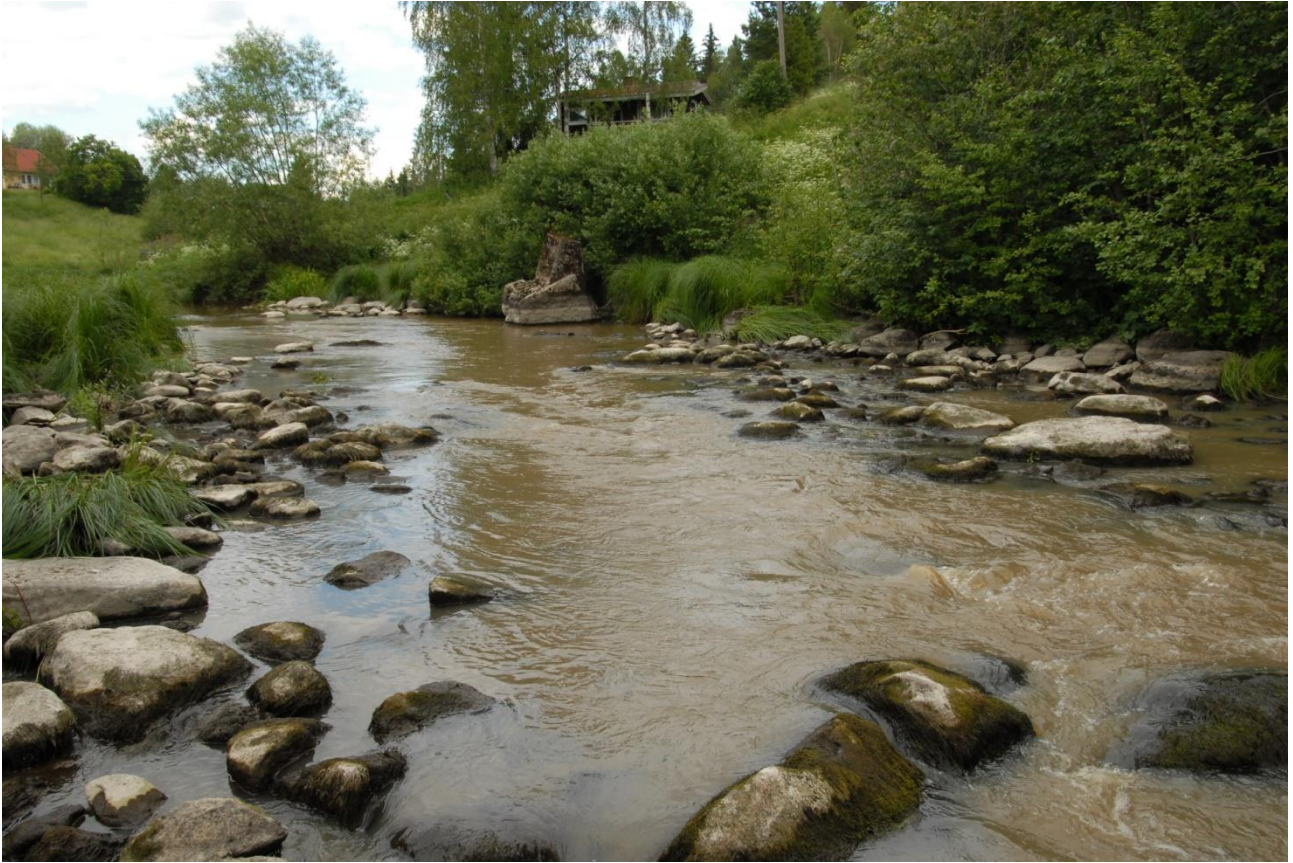
Paimionjoen Koskenpään koski sijaitsee Marttilan keskustan koillispuolella (kuva 46). Koskenpään koski on Juvankoskesta seuraava koski ylävirtaan. Koski on ala- ja keskiosiltaan hyvässä tilassa (kuvat 47 ja 48) eikä näillä osuuksilla ole juuri kunnostustarvetta. Kosken niska-alue sen sijaan on perattu kapeaksi. Niskalla on myös betonirakenteisia jäänteitä vanhasta padosta (kuva 49). Kosken niska-alue on kunnostuksen tarpeessa. Niskaa voisi leventää ja kivetä rännimäistä keskivirtaa uoman reunoille kasattujen kivien avulla.

**Kuva 49. Koskenpään kosken niska ylävirtaan kuvattuna.**

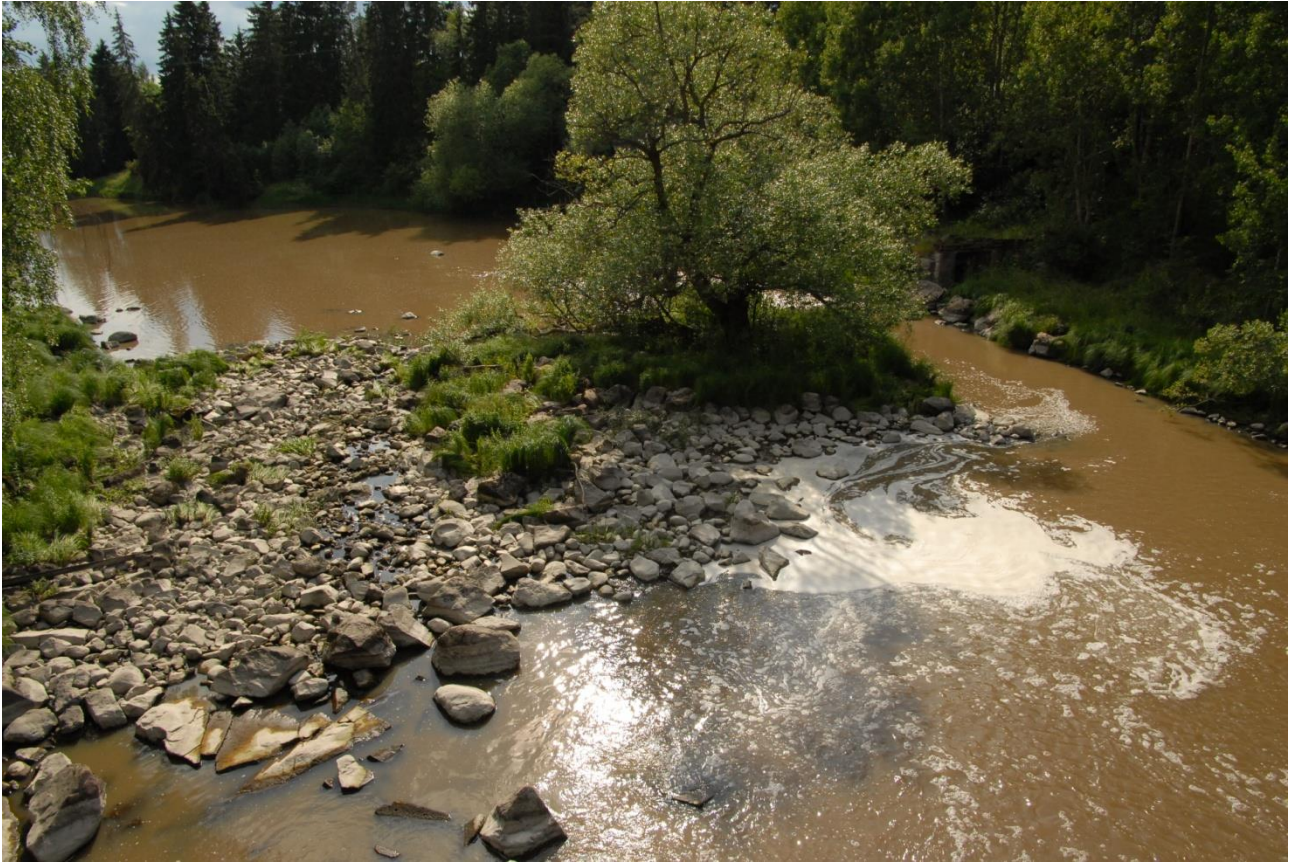
Paimionjoen Rounankoski sijaitsee Marttilassa Mäntsälän kylän tuntumassa (kuva 51). Rounankoski on padon alla sijaitseva lyhyt virtapaikka (kuva 52). Pato muodostaa vaellusesteen (kuva 53).

**Kuva 52. Rounankoski sillalta alavirtaan kuvattuna.**

Rounankosken kunnostustarve on ilmeinen: padon alapuolinen virtapaikka on perattu siten, että valtaosa kosken pinta-alasta on kuivillaan, ja pato estää kalojen vaeltamisen ylävirtaan. Kosken kunnostamiseksi tulisi nykyistä uomaa kivetä siten, että koski vesittyisi koko pinta-alaltaan. Padon esteellisyys ratkaisemiseksi on kaksi vaihtoehtoa: joko padon purkaminen tai kalatien rakentaminen. Padon osittainenkin purkaminen lisäisi kaloille tärkeää koskipinta-alaa rakenteen yläpuolelta, mikäli patoaltaan pinnankorkeus alenisi.

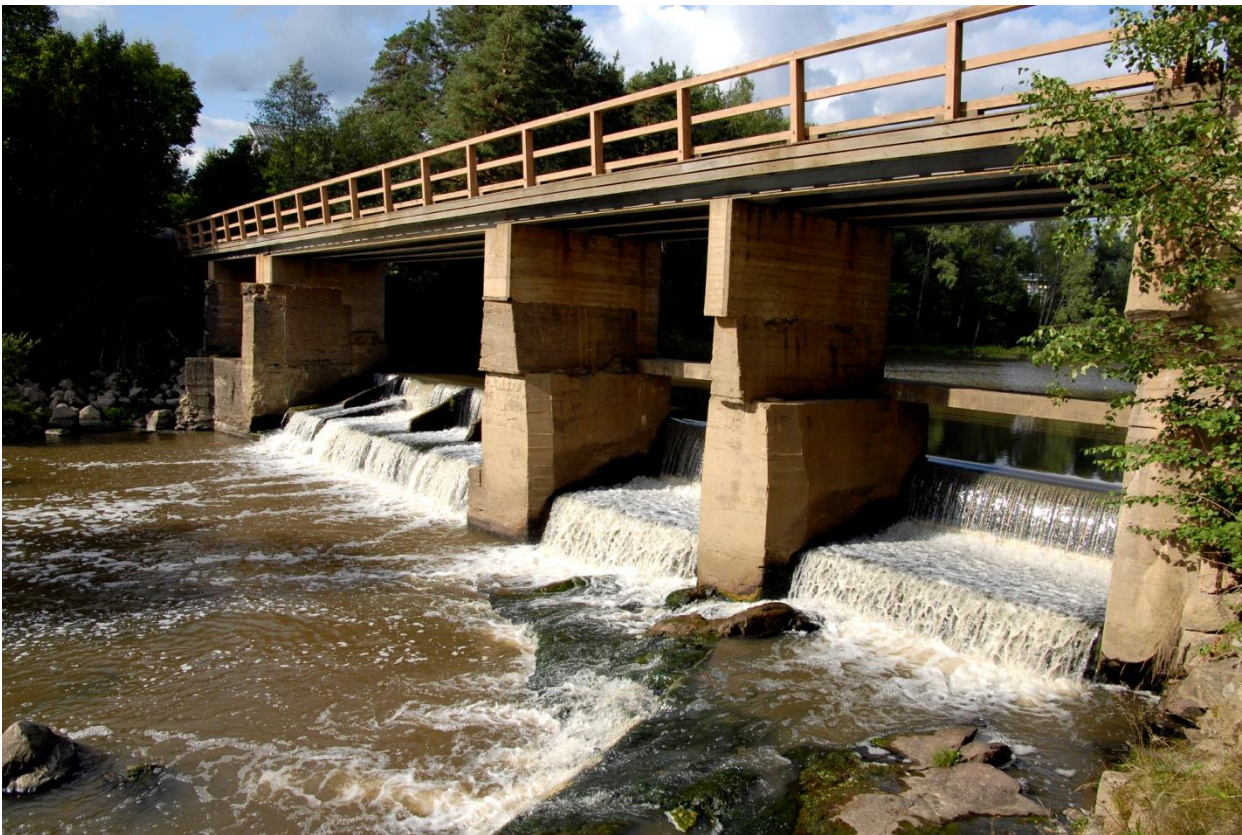
**Kuva 53. Rounankosken pato.**

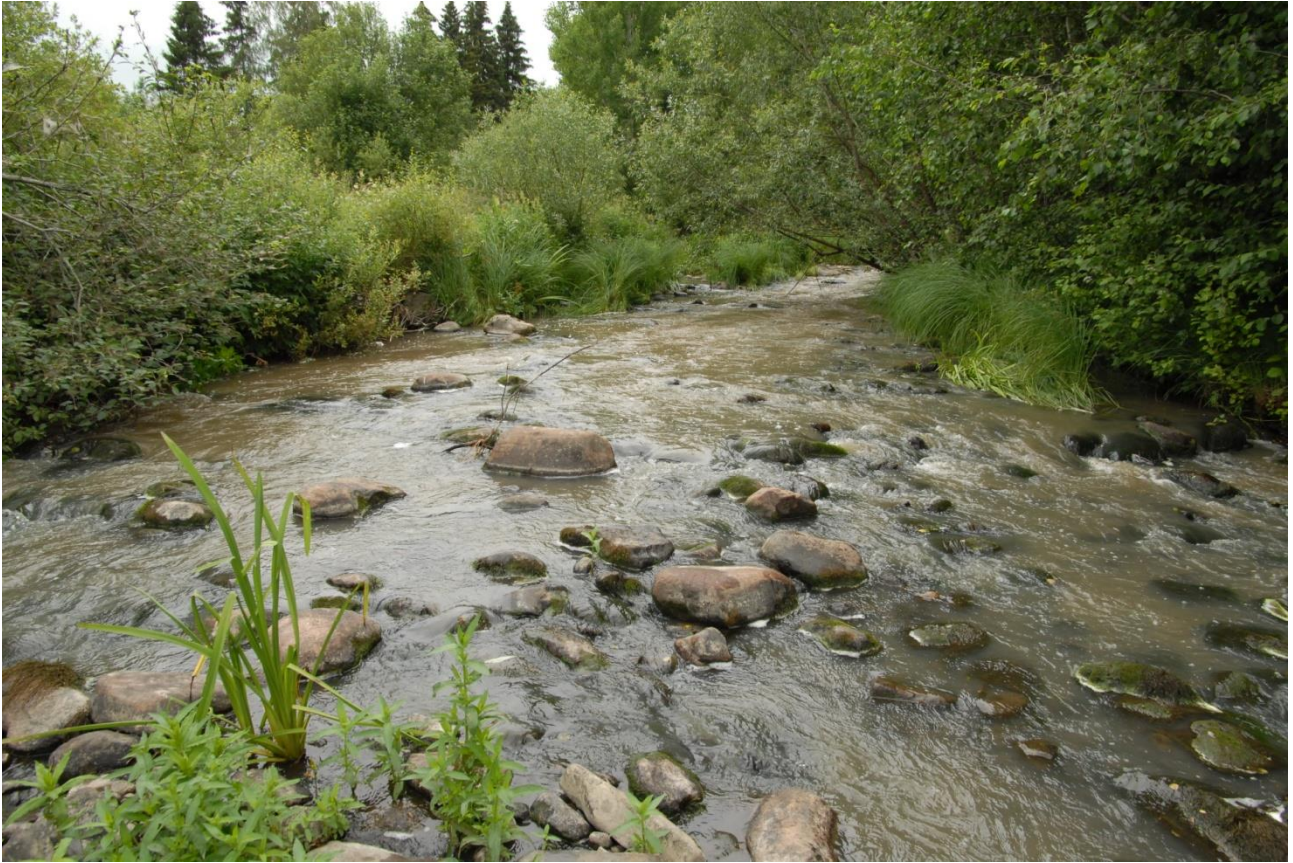
**Kuva 57. Kosken alaosan itäinen sivu-uoma vaikuttaa luonnontilaiselta.**

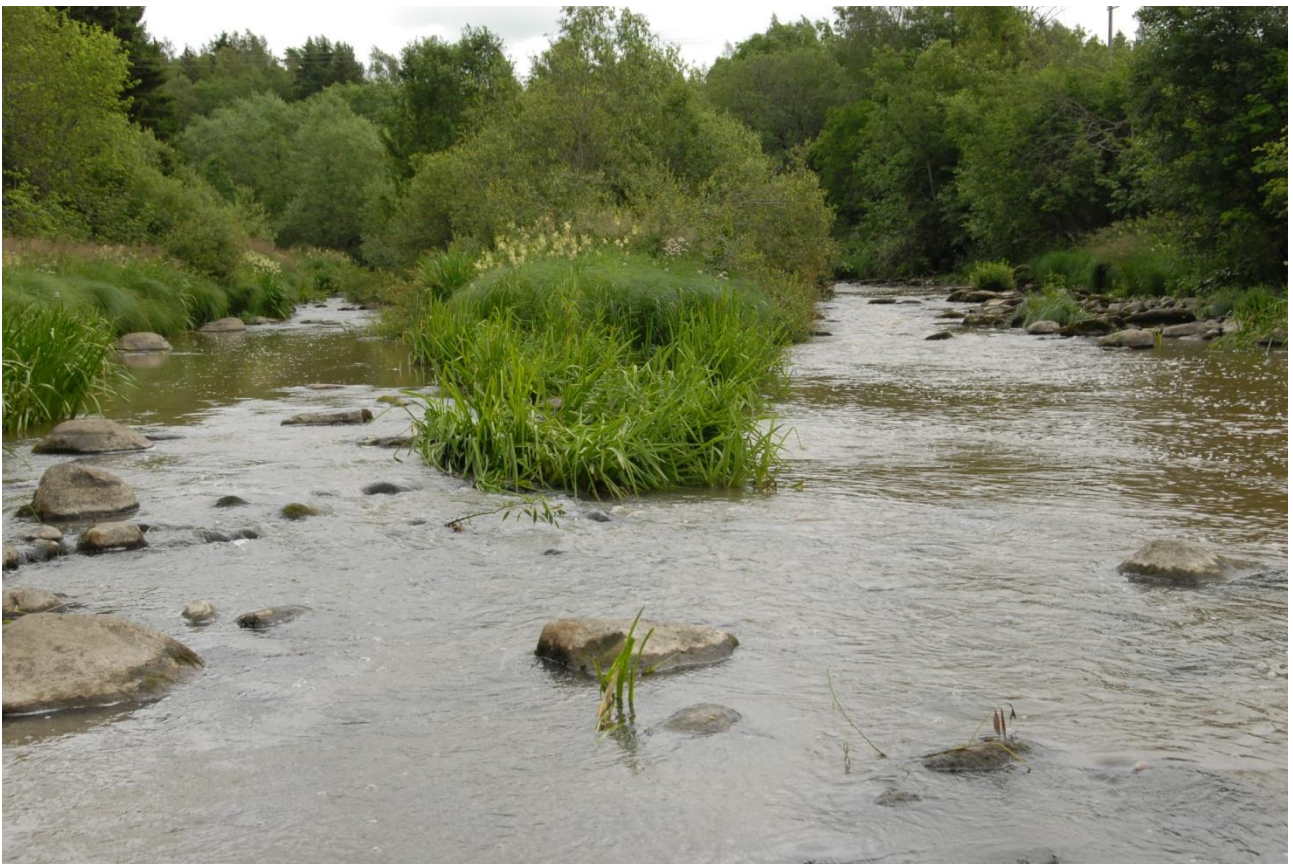
Myllyuoma kulkee noin 230 metrin matkan pääuoman vierellä kosken pohjoisreunalla. Uomien välille on rakennettu kiviharjanne, joka jakaa uomat erilleen. Myllyuoman ja pääuoman yhdistäminen olisi perusteltu ratkaisu kosken tilan parantamiseksi. Harjanteesta saisi materiaalia sekä myllyuoman että pääuoman kiveämiseen.

**Kuva 58. Krouvin- eli Palaistenkosken myllyuoma (vasemmalla) ja pääuoma erkanevat kosken keskivaiheilla.**

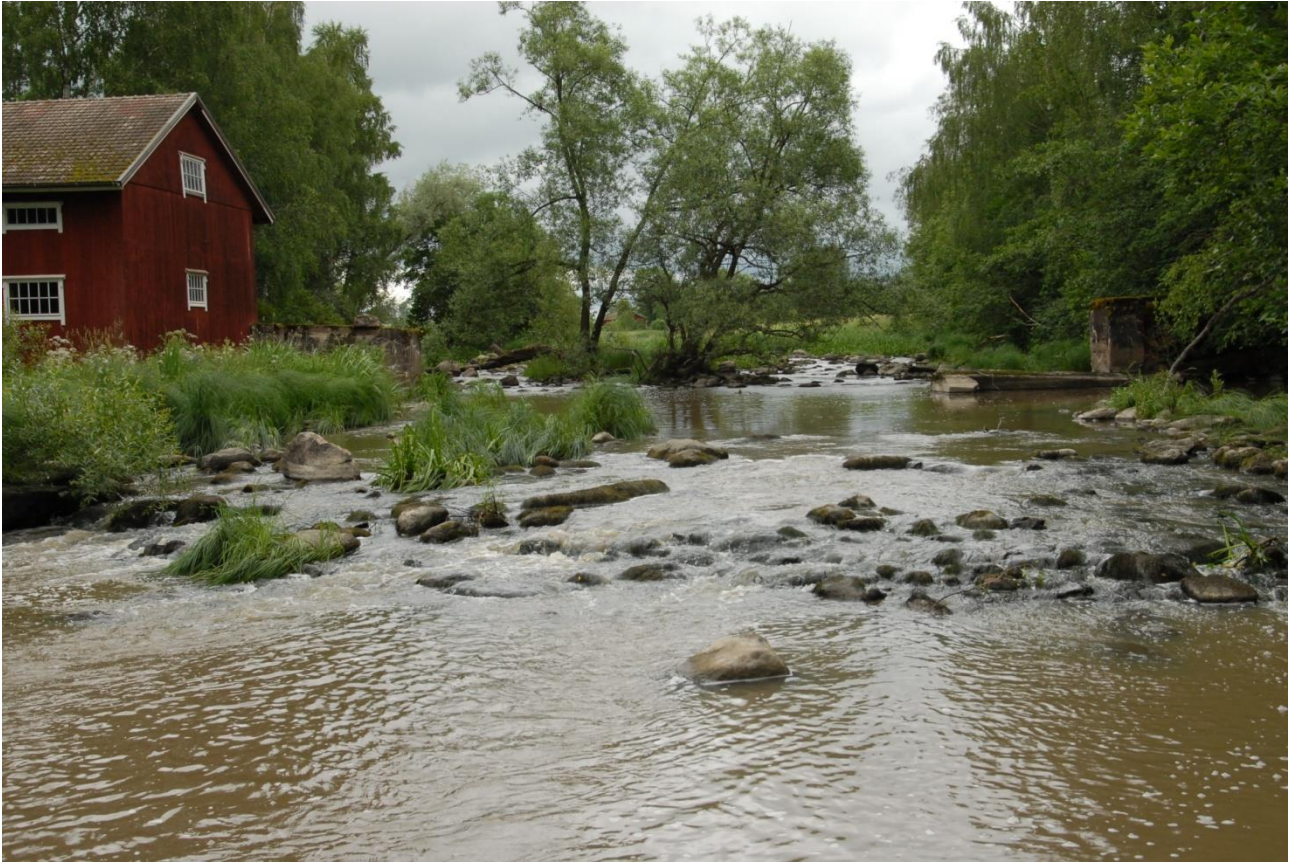
Tämä koskialue on erittäin monimuotoinen ja se koostuu useasta uomasta (kuva 61). Koskialue vaikuttaa erityisesti alaosiltaan luonnontilaiselta (kuvat 56 ja 57). Kosken keski- ja yläosaan on vaikuttanut erillisen myllyuoman rakentaminen. Pääuomaa on selvästi perattu myllyuoman ja pääuoman yhtymäkohdasta ylöspäin (kuva 58). Kosken kunnostustarve keskittyy tälle osuudelle. Niskan rakenne vaikuttaa pohjapadolta, jonka rakentamisessa on käytetty luonnonkiveä (kuvat 59 ja 60).

**Kuva 59. Kosken yläosassa on ollut mylly, jonka padon jäänteet näkyvät uoman reunoilla.**

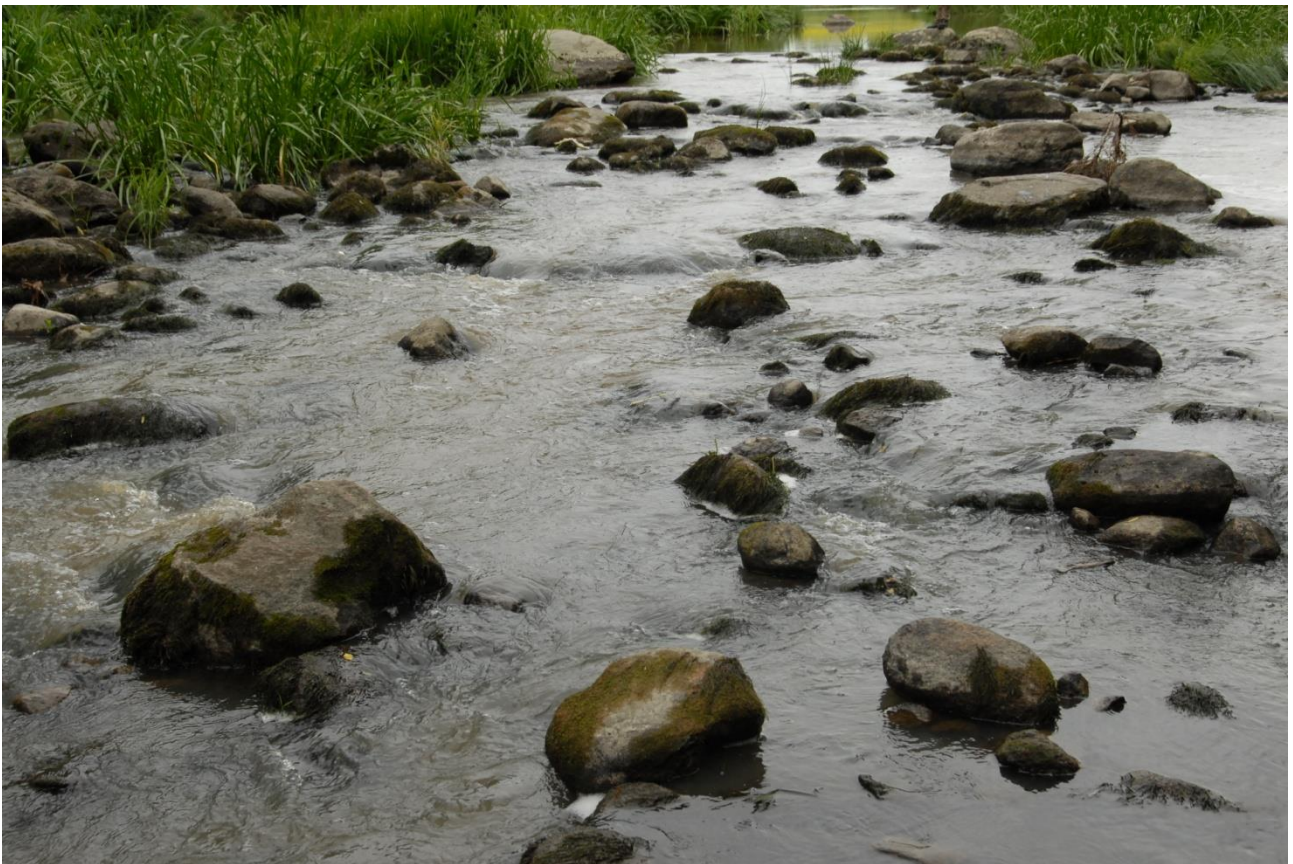
**Kuva 60. Krouvin- eli Palaistenkosken niska on luonnonmukaisen näköinen.**

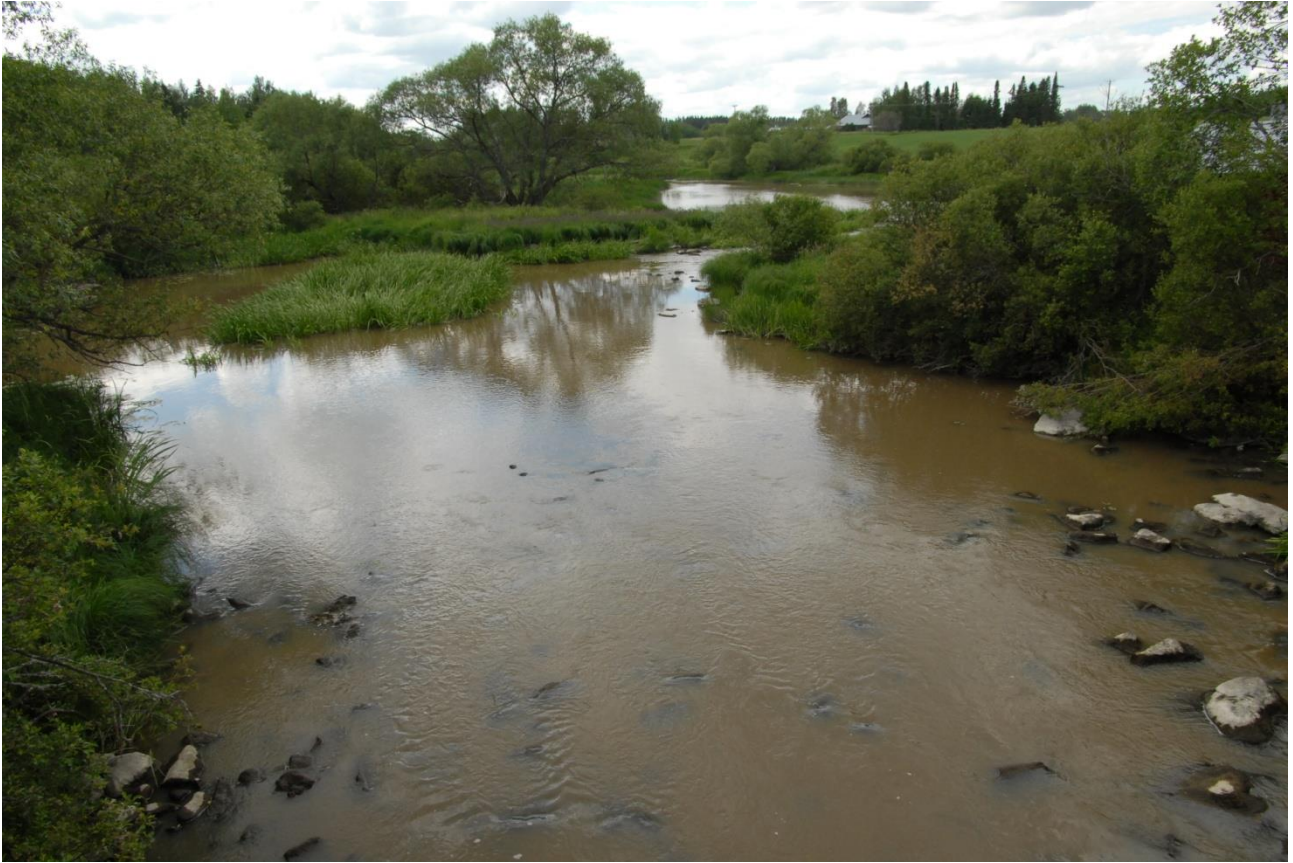
Paimionjoen Purhalankoski sijaitsee Krouvin- eli Palaistenkosken yläpuolella Marttilan Purhalan kylän tuntumassa (kuva 55). Purhalankoski on suhteellisen vaatimaton virtapaikka, jota on ajan saatossa perattu (kuvat 63 ja 64). Kosken niskalle on rakennettu luonnonkivistä pohjapato, jonka avulla on nostettu yläpuolisen suvannon pintaa (kuva 65).

**Kuva 63. Purhalankoskea Palaistentien sillalta alavirtaan kuvattuna.**

Purhalankoskessa on kunnostustarvetta, sillä uoma on perkauksien jäljiltä yksipuolinen ja tasapohjainen. Uoman kiveäminen nostaisi kohteen kalataloudellista arvoa.

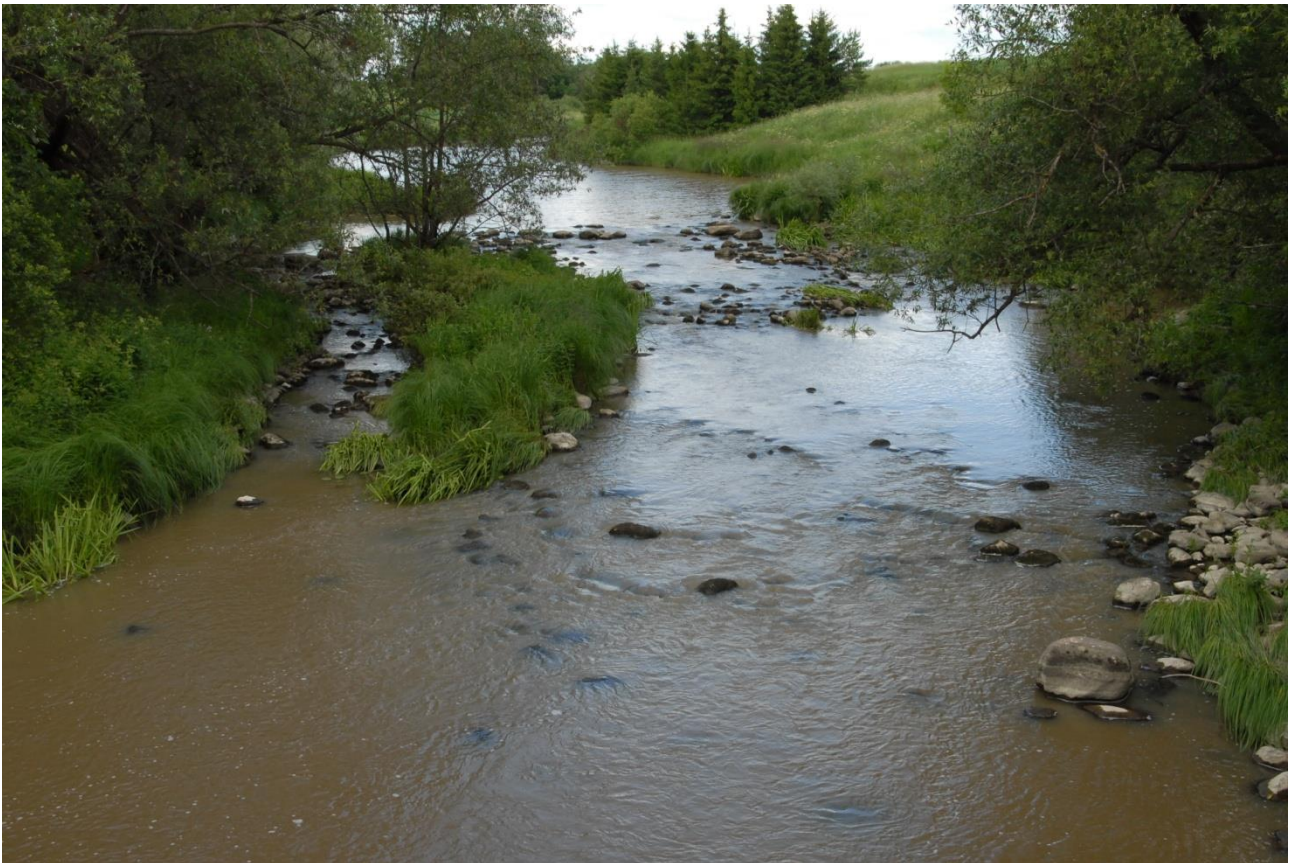
**Kuva 64. Purhalankosken yläosa Palaistentien sillalta ylävirtaan kuvattuna.**

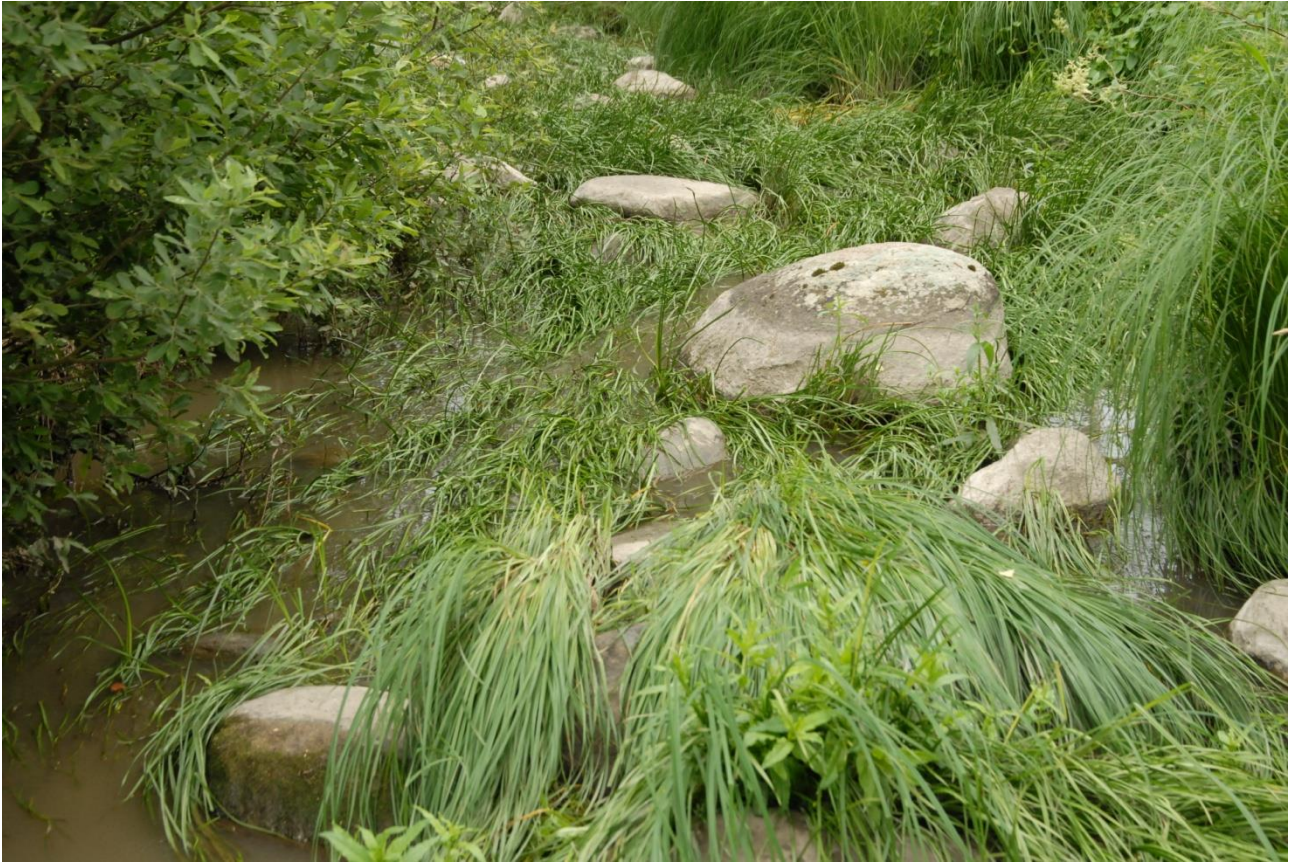
Paimionjoen Ollilan koski sijaitsee Marttilassa Ollilan kylän tuntumassa (kuva 67). Ollilan koskea voi luennehtia erittäin reheväksi koskialueeksi, sillä uoma on kosken päävirtaa lukuun ottamatta miltei kauttaaltaan umpeenkasvanut (kuva 68). Koskialuetta lienee muokattu ajan saatossa, mutta kosken runsas kasvillisuus vaikeuttaa jälkien todentamista.

**Kuva 68. Ollilan kosken sivu-uoma kasvaa tavanomaista runsaammin umpeen.**

Ollilan kosken kunnostustarve on vähäinen, sillä todennäköistä on, että uoman umpeenkasvua ei kyetä hillitsemään kosken rakenteen muuttamisella. Tärkeämpää olisi kasvattaa kosken ympärille jokea varjostava puusto, joka voisi hillitä osaltaan kosken umpeenkasvua. Erityisesti kosken etelänpuoleinen laaja sivu-uomasto kärsii voimakkaasta umpeenkasvusta (kuva 69).

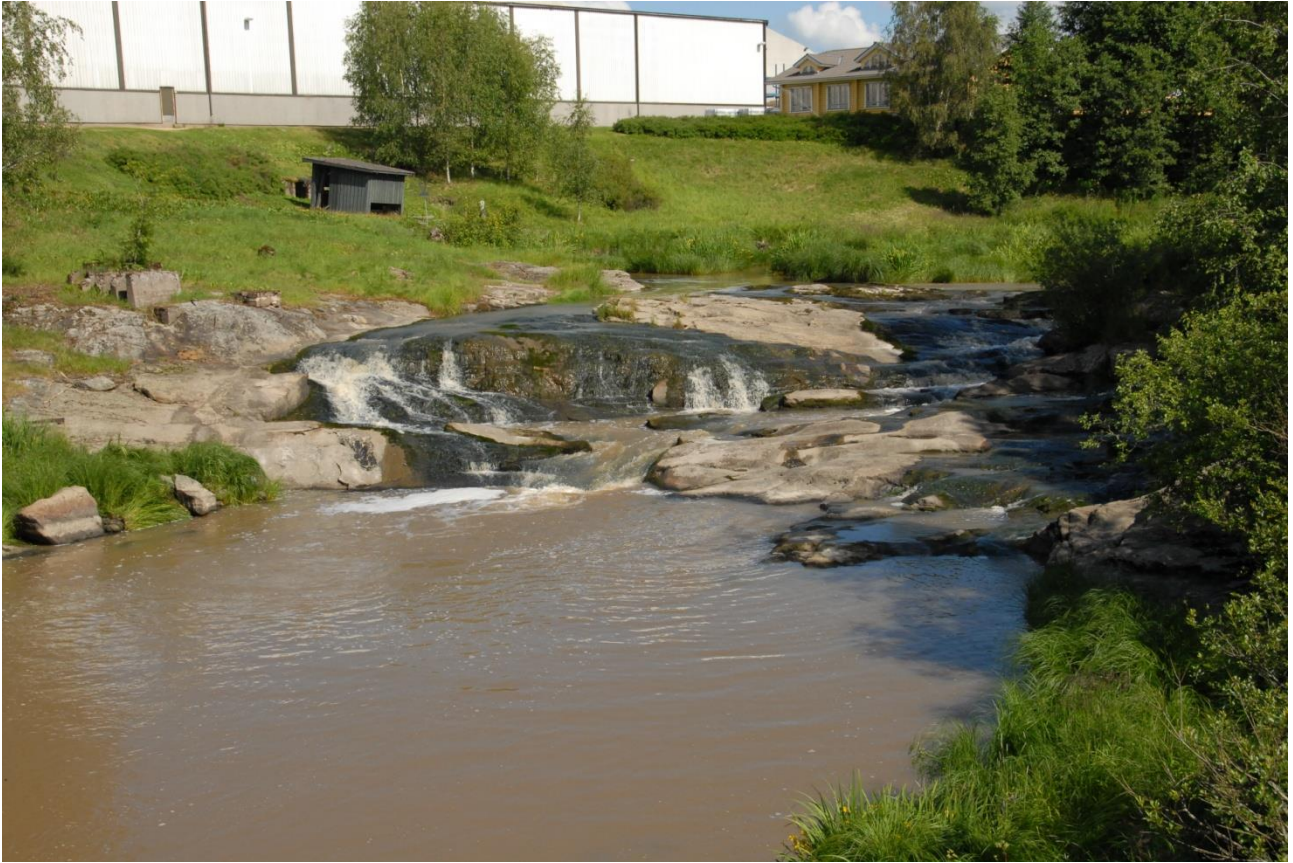
Paimionjoen Koivukylänkoski sijaitsee Koski Tl:n Koivukylän ja Myllykylän kylien välissä (kuva 71). Kosken läheisyydessä sijaitsee myös Raunion saha. Koivukylänkoski on rehevä ja monimuotoinen koskialue. Kosken alaosassa uoma kulkee kapeana ja runsaskivisenä (kuva 72). Tällä osuudella kosken kiviä on pengerreretty pohjoisrannalle virtauksen ohjaamiseksi (kuva 73). Keskiosalle tultaessa koski on hyvin kivikkoinen ja kaltevuutta on runsaasti (kuva 74). Yläosalle tultaessa uoma selvästi levenee, ja sillan alapuolelta erkanee useita eri sivu-uomia, jotka yhtyvät takaisin pääuomaan kosken keskiosalla (kuva 75). Kosken ylittävän Myllykyläntien yläpuolella on ensin rauhallinen suvanto, jonka yläpäästä kohoaa usean metrin korkuinen kallioinen osuus (kuvat 76 ja 77). Kallio voi muodostaa ajoittain kaloille osittaisen vaellusesteen.

**Kuva 75. Koivukylänkosken yläosan kallio voi muodostaa osittaisen vaellusesteen.**

Kosken ylittävän sillan yläpuoleisen suvannon pintaa voisi myös hieman nostaa sillan alle tehtävien kiveysten avulla, jotta kalojen nousu helpottuisi kallioista ylös.

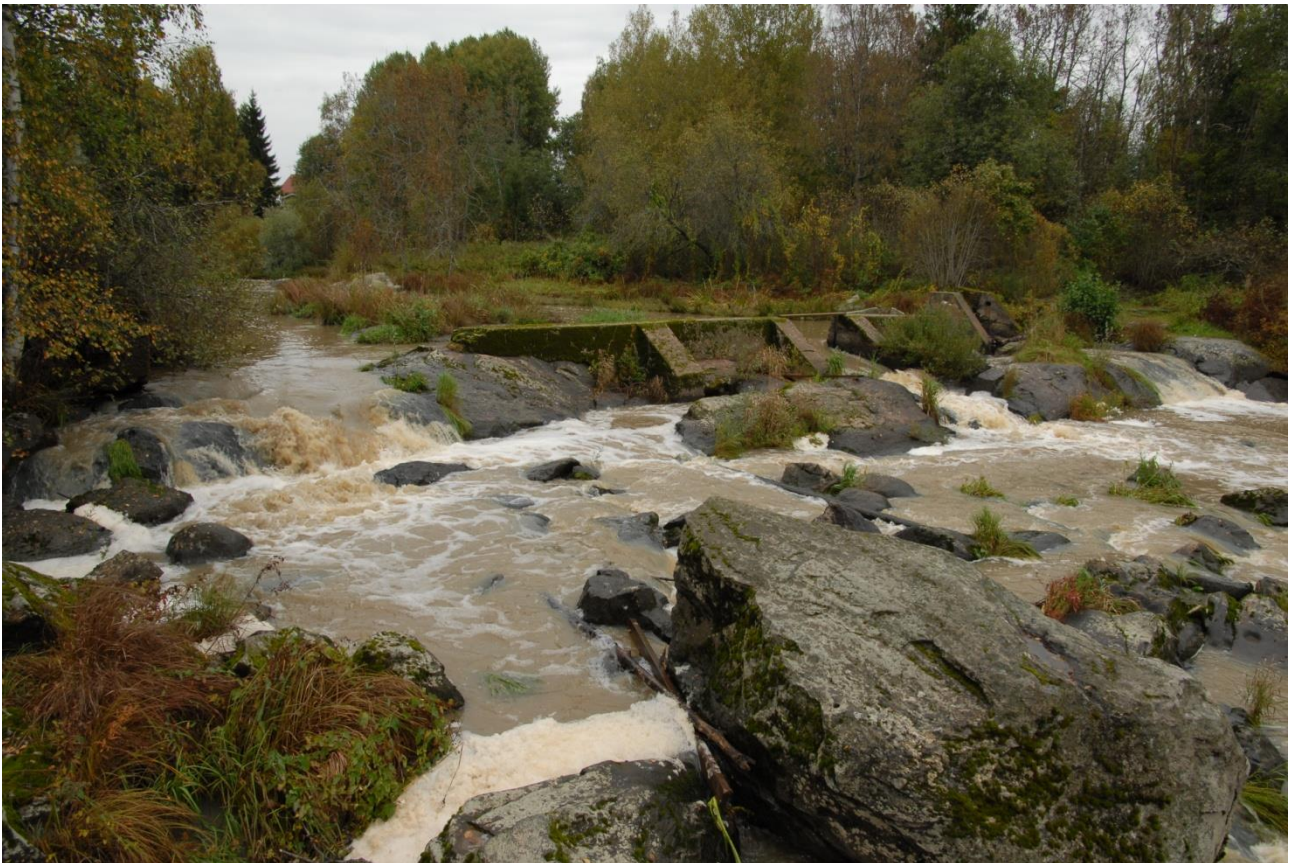
Kosken alaosa on rehevä, loivasti virtaava ja laajalti sorapohjainen (kuva 79). Keskiosalle tultaessa koski syvenee, kallioisuus lisääntyy ja soran määrä vähenee. Keskivaiheille laskee myös kosken länsireunaa pitkin virtaava myllyuoma. Kosken yläosalle tultaessa uoman kivikkoisuus lisääntyy (kuva 80), ja myös itäreunalla kulkee sivu-uoma. Koski päättyy osittain hajonneeseen myllypatoon (kuva 81). Padon alta alkaa myllyuoma.

**Kuva 80. Patakosken padon rakenne on osittain hajonnut eikä muodosta kaloille varsinaista vaellusestettä.**

Patakosken kunnostustarve on suhteellisen vähäinen. Myllyuoman vesityksen lisääminen ja uoman kiveäminen parantaisi uoman soveltuvuutta poikastuotantoon. Patakosken padon virtausaukkojen alapuolelle voisi myös porrastaa kivien avulla kaloille paremmat kulkuväylät padon yläpuolelle.

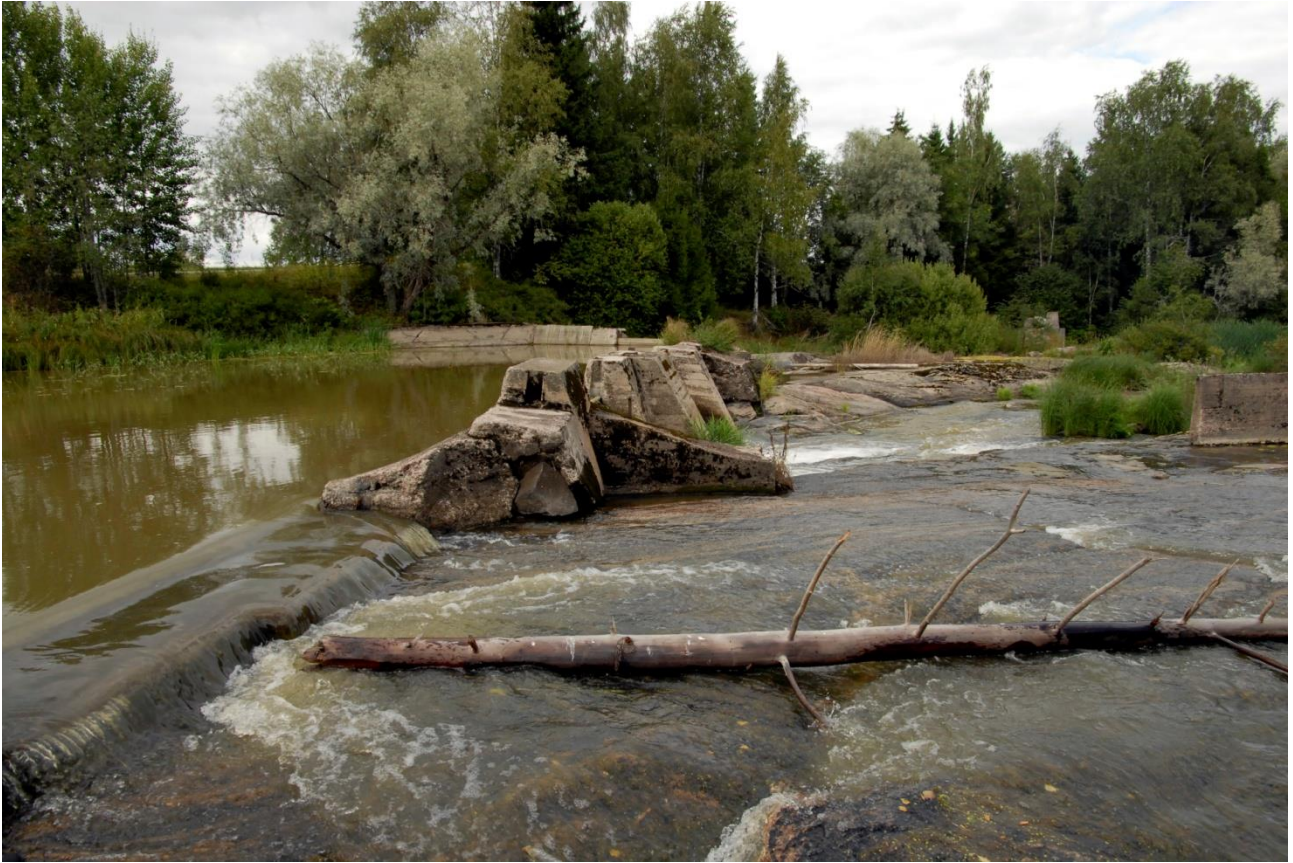
**Kuva 85. Tuimalankosken pato vuonna 2010.**

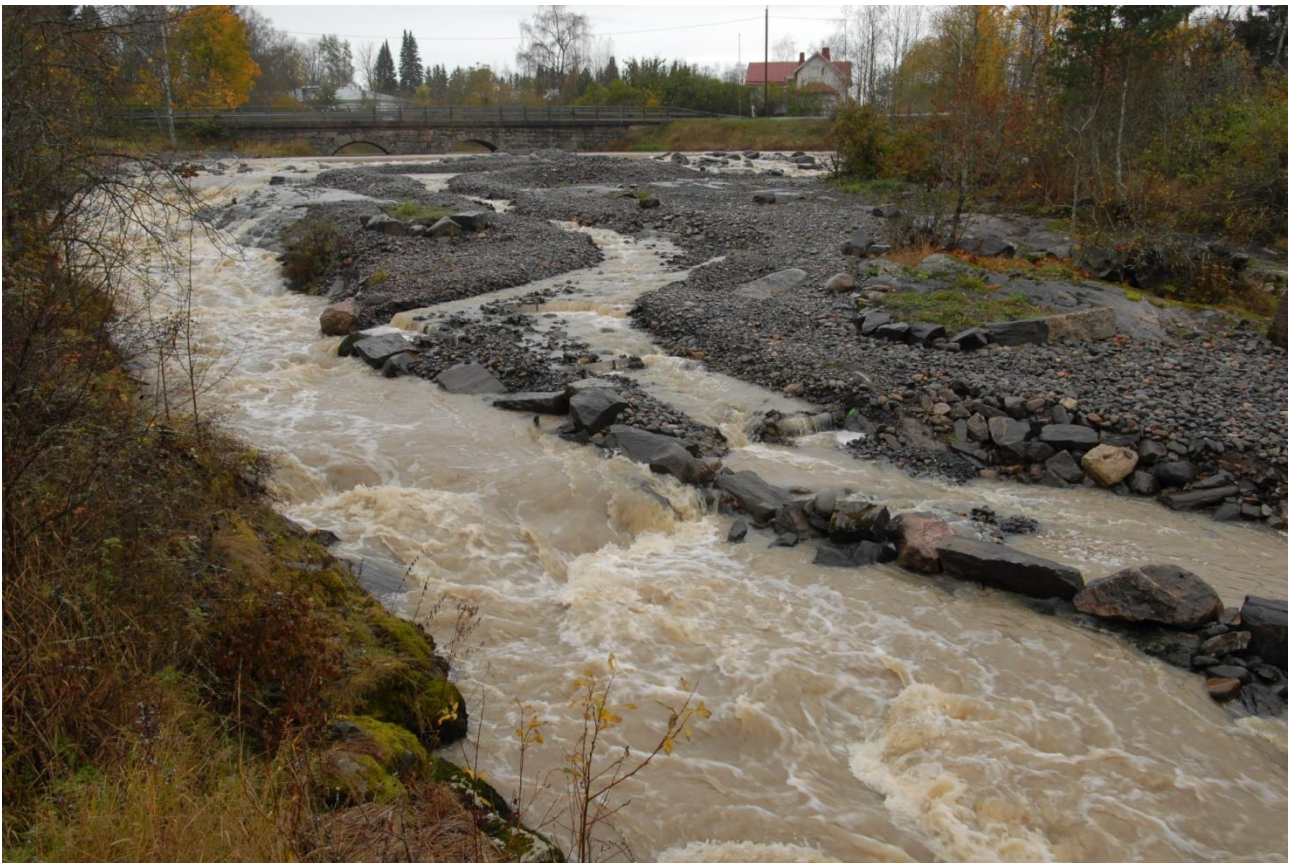
**Kuva 86. Tuimalankosken pato vuonna 2012.**

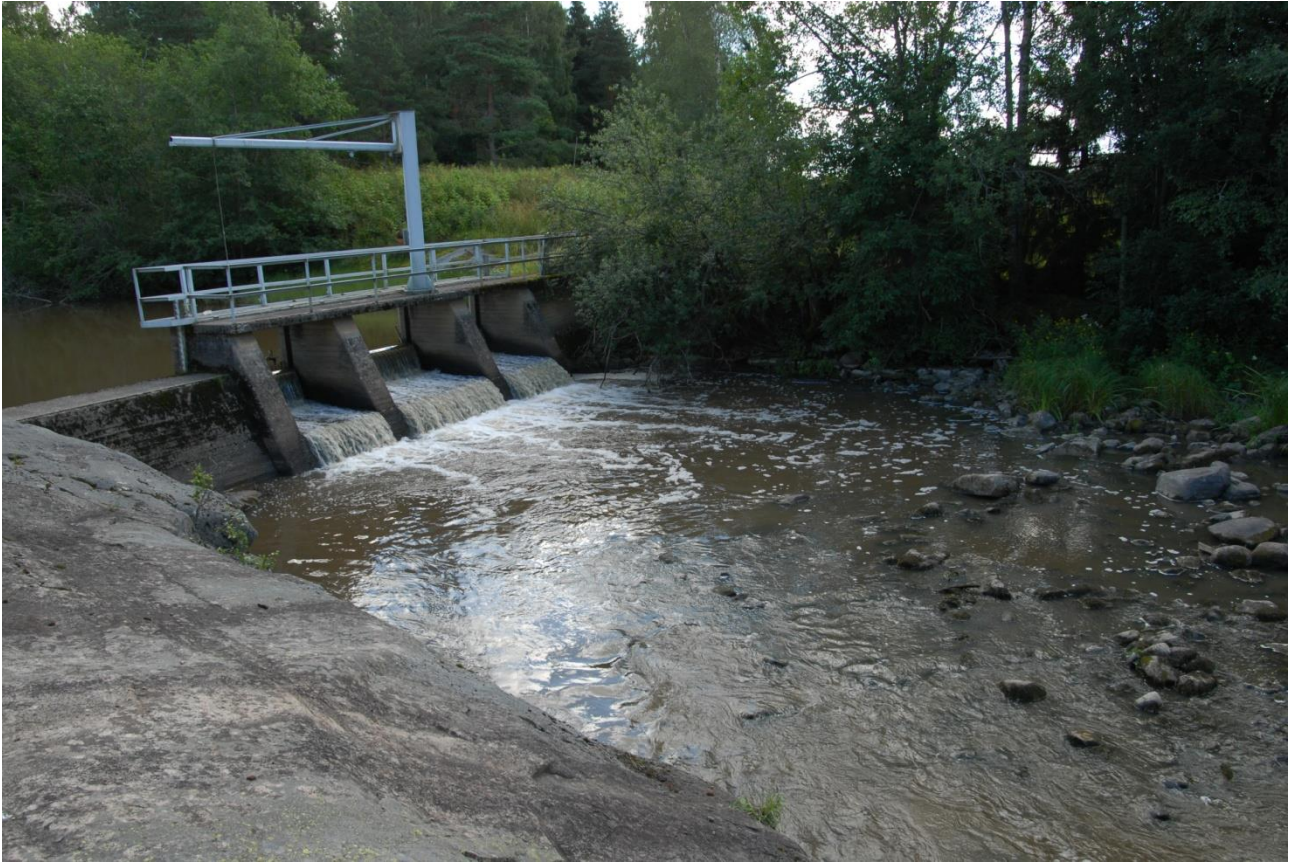
Paimionjoen Karjakoski sijaitsee Koski Tl:ssä Kosken kartanon tuntumassa (kuva 91). Karjakoskessa sijaitsee säännöstelypato, jonka säännöstelystä vastaa Turun kaupungin vesilaitos. Pato muodostaa vaellusesteen (kuva 94). Patorakenne tullaan muuttamaan kiinteäksi pohjapadoksi, joka mahdollistaa kalojen vaeltamisen. Padon muutostyölle on olemassa vesilain mukainen lupa.

**Kuva 93. Karjakosken säännöstelypato.**

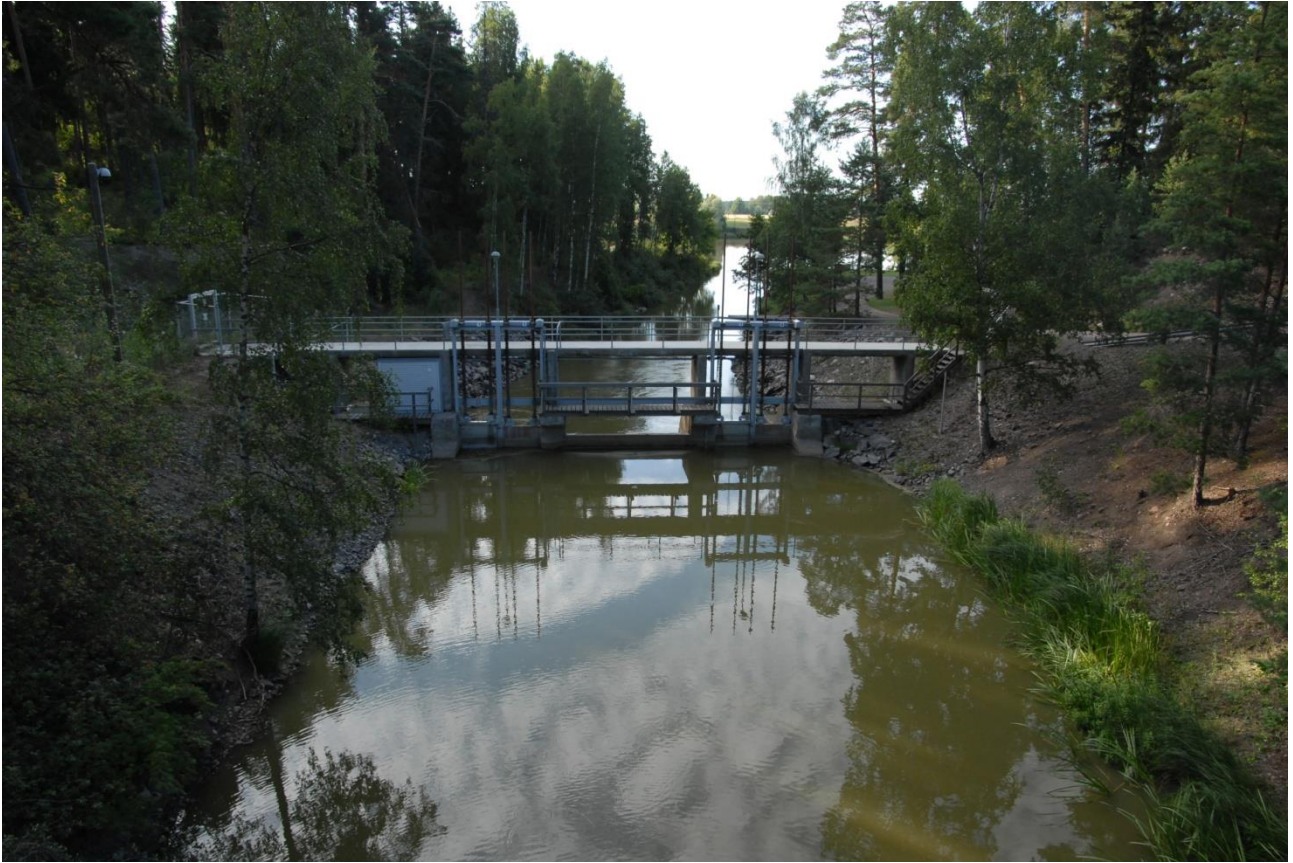
Hovirinnankosken pato muodostaa vaellusesteen. Padon merkitys tulee oletettavasti vähenemään tulevaisuudessa, koska Turun kaupunki on siirtymässä tekopohjaveden käyttöön raakaveden hankinnassa. Someron järviketju ja Paimionjoki ovat olleet oleellisena osana kaupungin raakaveden hankinnassa.

**Kuva 96. Paimionjoen Hovirinnankosken säännöstelypato alavirtaan kuvattuna.**

Mikäli Hovirinnankosken ja Someron järviketjun säännöstelystä päätetään tulevaisuudessa luopua, tulisi Hovirinnankosken palauttamista koskeksi harkita. Samalla järviketjun alaosan pinnankorkeuden voisi laskea kiinteän pohjapadon avulla tasolle, jossa Painioon päin tapahtuva ns. takaisinvirtaus loppuisi. Tämä voisi mahdollistaa myös järvien välisten entisten koskien, kuten Rautelankosken ja Painion luusuakosken, palauttamisen.

Mikäli Hovirinnankosken säännöstelypato säilytetään tulisi padon yhteyteen rakentaa kalatie.
