# **Paimionjoen vesistön virtavesien kunnostustarveselvitys**

Jussi Aaltonen ja Tapio Penttilä  
Iktys Oy  
2016

Iktys Oy  
Turku 2016

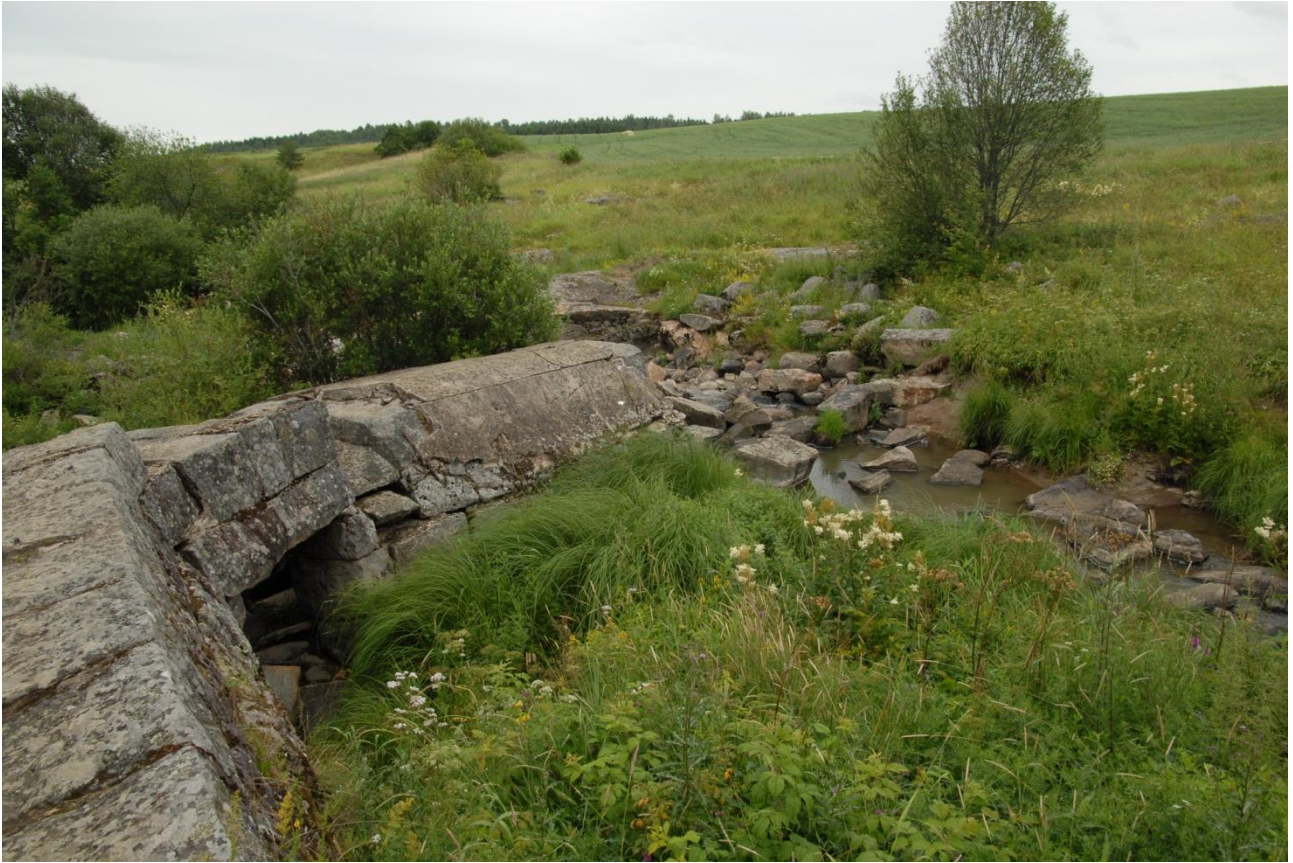
Vähäjoen ensimmäinen varsinainen koski on niin sanottu Kohisevan koski, joka sijaitsee Karhunojan yhtymäkohdan ala- ja yläpuolella (kuva 101). Koskessa on ollut aikanaan myllytoimintaa, josta muistona on kivisiä patorakenteita (kuva 103). Padon sortuneeseen reunaan rakennettiin vuonna 2005 luonnonmukainen kalatie, jonka kautta koko Vähäjoen virtaama kulkee.

**Kuva 102. Kohisevan myllypato ja taustalla näkyvä kalatie.**

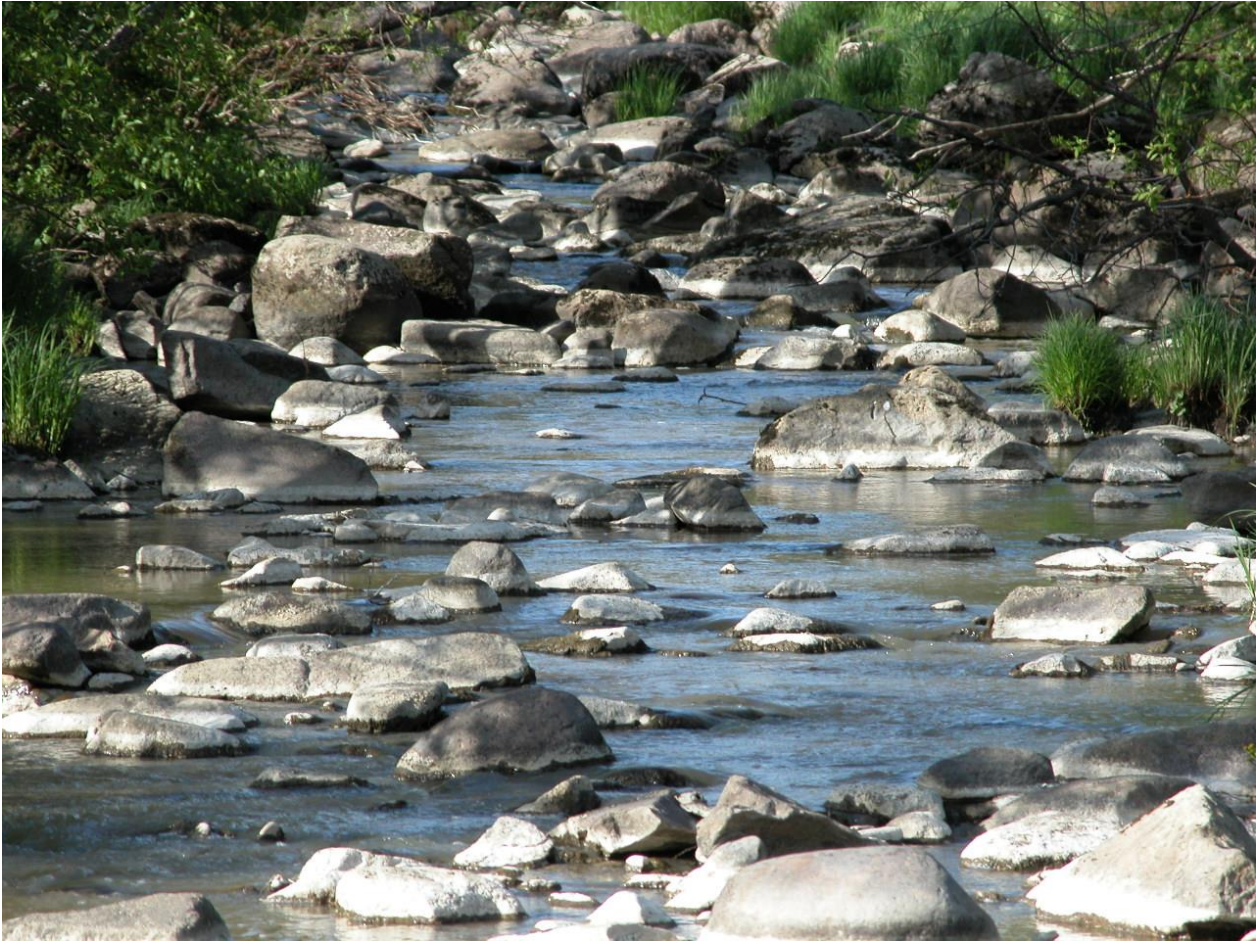
Vähäjoen Myllykoski sijaitsee Kyysilän kylän pohjoispuolella (kuva 107). Myllykoski kulkee alaosillaan yhdessä uomassa ja avoimessa maastossa. Keskivaiheilla koski jyrkkenee, uoma on runsaskivinen (kuva 106) sekä kallioinen. Kosken yläosassa on merkkejä myllytoiminnasta, mutta koskiuoma on silti monimuotoinen. Kosken niskan tuntumassa on betonirakenteinen patoseinä, jonka Vähäjoki ohittaa sen pohjoispuolelta. Pato on poistunut käytöstä eikä rakenne vaikuta joen kulkuun.

**Kuva 105. Vähäjoen Myllykosken keskiosaa.**

Myllykosken kunnostustarve painottuu kosken yläosaan, sillä koski on alaosiltaan hyvässä tilassa. Myllytoiminnan aiheuttamia jälkiä voisi häiventää kiveämällä koskiuomaa. Niskan alueelle tulisi rakentaa myös kutusoraikkoja.

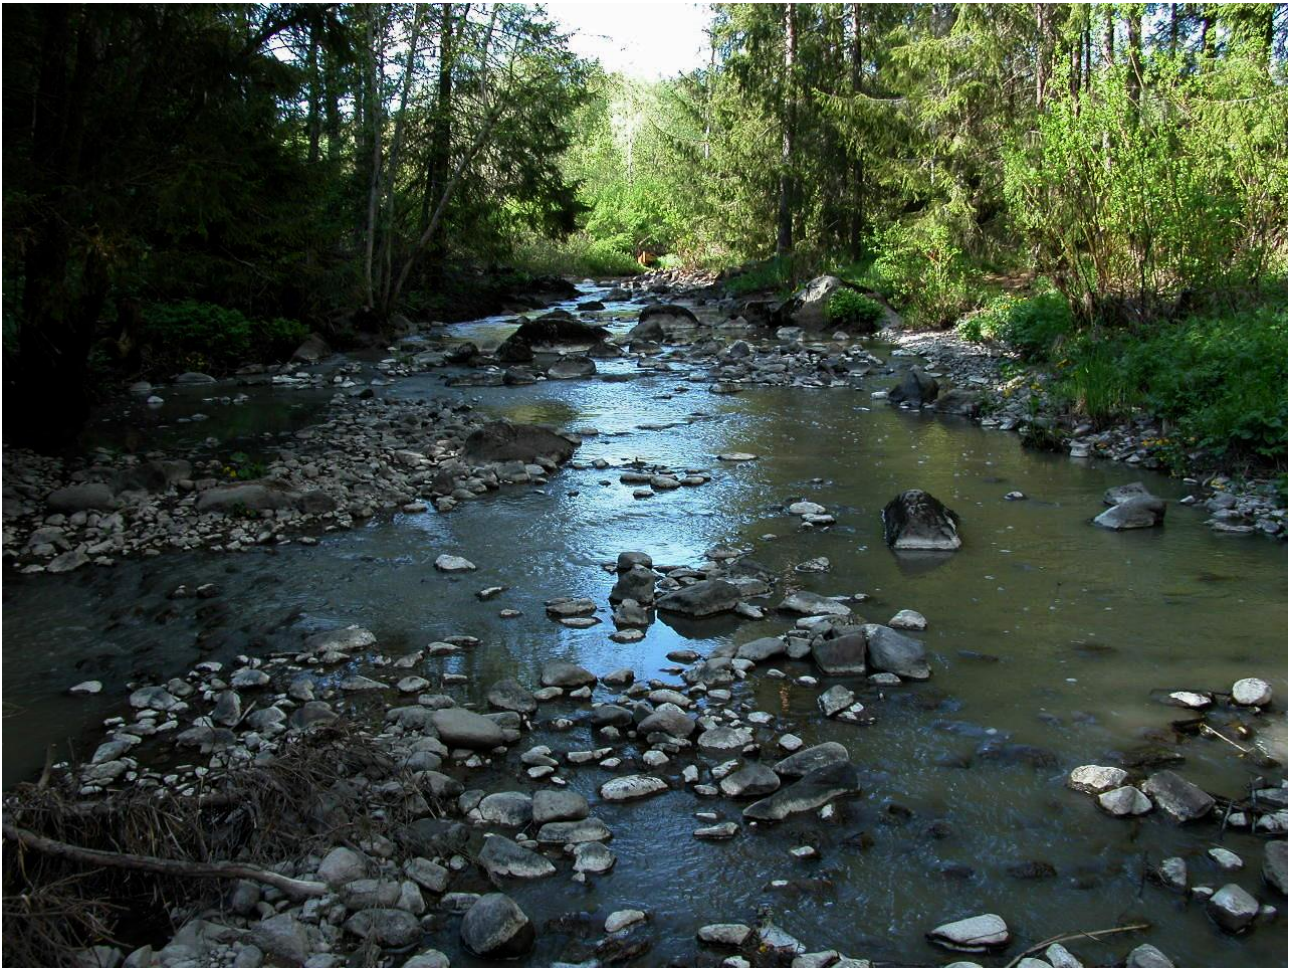
Vähäjoen Nairankoski sijaitsee Kyysilän kylän pohjoispuolella (kuva 107). Nairankoski on Vähäjoen pääuoman ylin koskialue. Kaimalantie ylittää Vähäjoen Nairankosken keskivaiheilla. Tätä koskea on todennäköisesti perattu aikoinaan, sillä koski vaikuttaa paikoin muokatulta (kuva 108). Perkauksistakin huolimatta Nairankoski on kohtalaisessa tilassa. Koski soveltuisi nykyiselläänkin taimenen poikastuotantoalueeksi. Nairankoski kulkee miltei koko pituudeltaan metsän suojassa.

Nairankoskessa on kunnostustarvetta. Kosken perkaukset ovat monin paikoin heikentäneet sen luonnontilaa. Toisaalta vaikuttaisi siltä, ettei perkauksia ole tehty kovin intensiivisesti, sillä koski on nykyäänkin varsin monimuotoinen. Kunnostuksissa koskeen tulisi muodostaa kutusoraikkoja ja pyrkiä palauttamaan suurempia kiviä uomaan sen reunoilta.

**Kuva 107. Vähäjoen Nairankosken keskiosaa.**

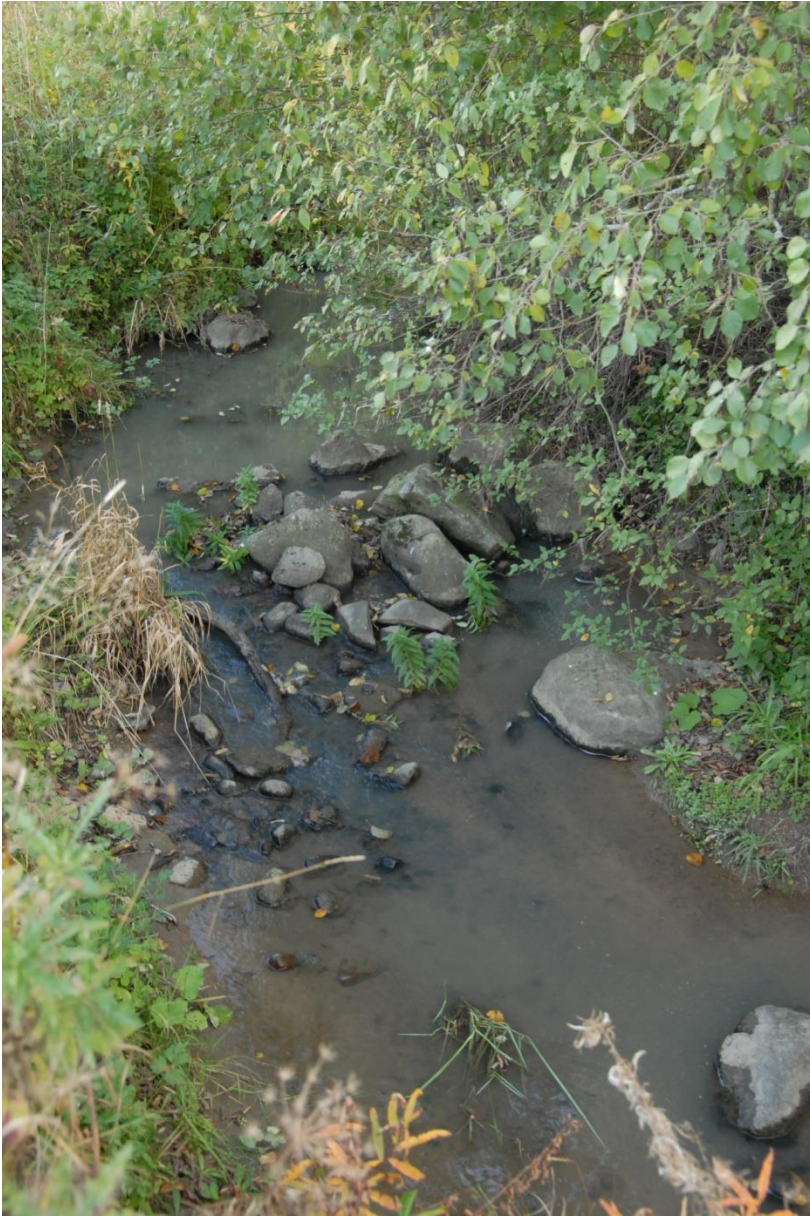
Kohde on pienimuotoinen koski, jota on todennäköisesti perattu (kuva 113). Tämä koski on varjostavan puuston suojaama ja soveltuu taimenen poikastuotantoalueeksi.

**Kuva 112. Karhunojan toinen kohde.**

Kohteessa on selvästi tarvetta kiveämiseen, jonka avulla koski palautuisi lähemmäs luonnontilaa. Kohteeseen tulisi perustaa lisäksi kutusoraikkoja.

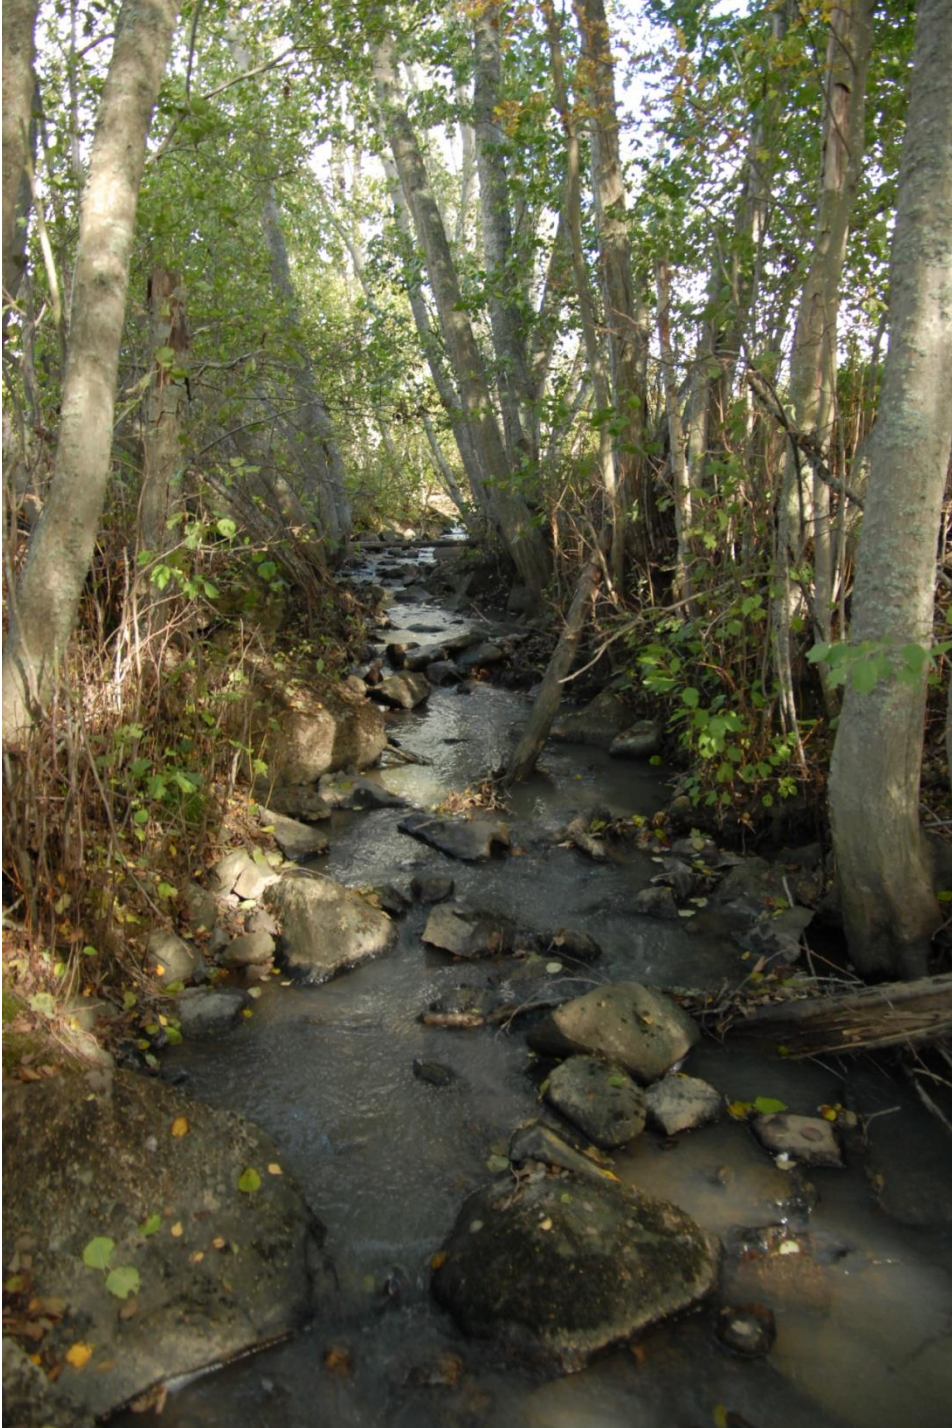
Karhunojan neljäs kohde sijaitsee ylemmän peltotien tuntumassa (kuva 112). Kohde on kohtalaisessa tilassa oleva koskialue, jota reunustaa puroa ympäröivä lehtipuusto (kuva 115). Koskialueen pituus on noin 200 metriä.

Kohteessa on tarvetta kunnostuksille, sillä koskesta puuttuvat taimenen lisääntymisen edellyttämät soraikot. Sillan yläpuolinen osuus soveltuisi erityisesti kutusoraikkojen perustamiseen. Koski on paikoin myös kiveämisen tarpeessa.

**Kuva 114.** Karhunojan neljäs kohde on suojaisa koskialue.

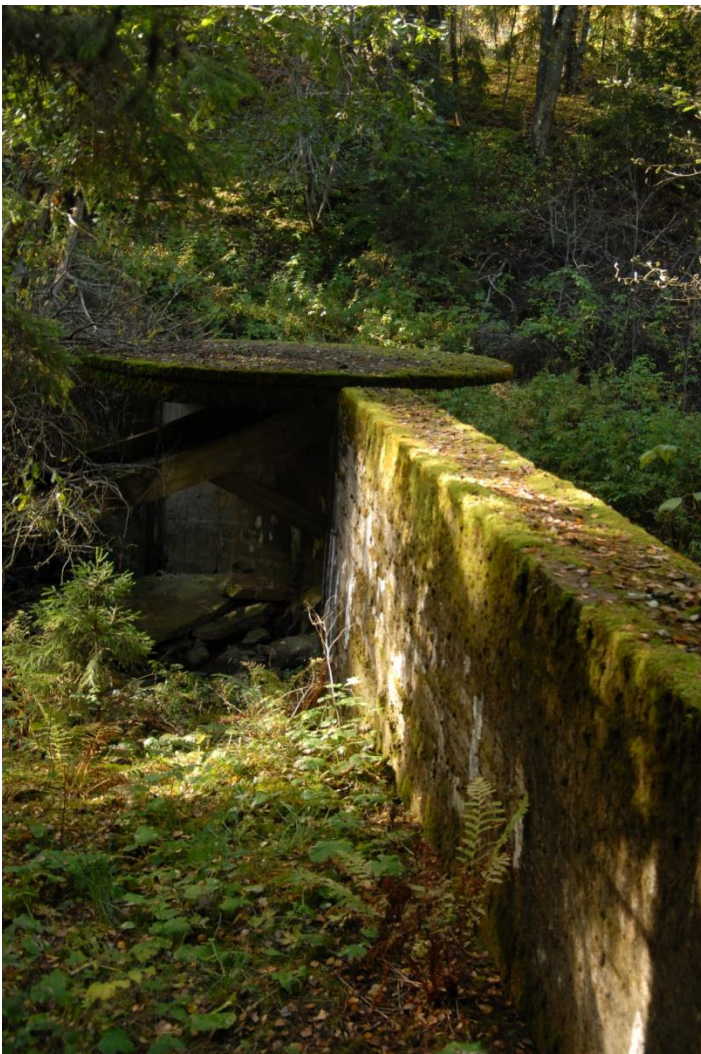
Karhunojan sivupuro on yläosiltaan perattu valtaojaksi, kun taas alaosiltaan se on hyvin luonnontilainen (kuva 126). Purossa on runsaasti koskea Järveesuontien ja yläpuolisen peltoaukean välissä. Koskialueen keskivaiheilla on käytöstä poistunut ja vuotava betoninen pato, joka estää kalojen vaeltamisen (kuva 127). Myös Järveesuontien tierumpu muodostaa vähintään osittaisen vaellusesteen. Puro on alaosiltaan paikoittain hienojakoisen soran peitossa. Alue soveltuisi taimenen poikastuotantoon.

**Kuva 126. Pato Preitilästä laskevassa sivupurossa.**

Puron alaosalle voisi muodostaa kutupaikkoja sorasta. Järveesuontien nykyinen tierumpu tulisi korvata suuremmalla rummulla. Koskialueen keskivaiheilla sijaitsevaan padon alareunaan voisi puhkaista virtausaukon, jonka läpi kalat voisivat kulkea. Puron yläosissa tulisi toteuttaa vesiensuojelutoimenpiteitä, jotka vähentävät puroon päätyvän kiintoaineen määrää.

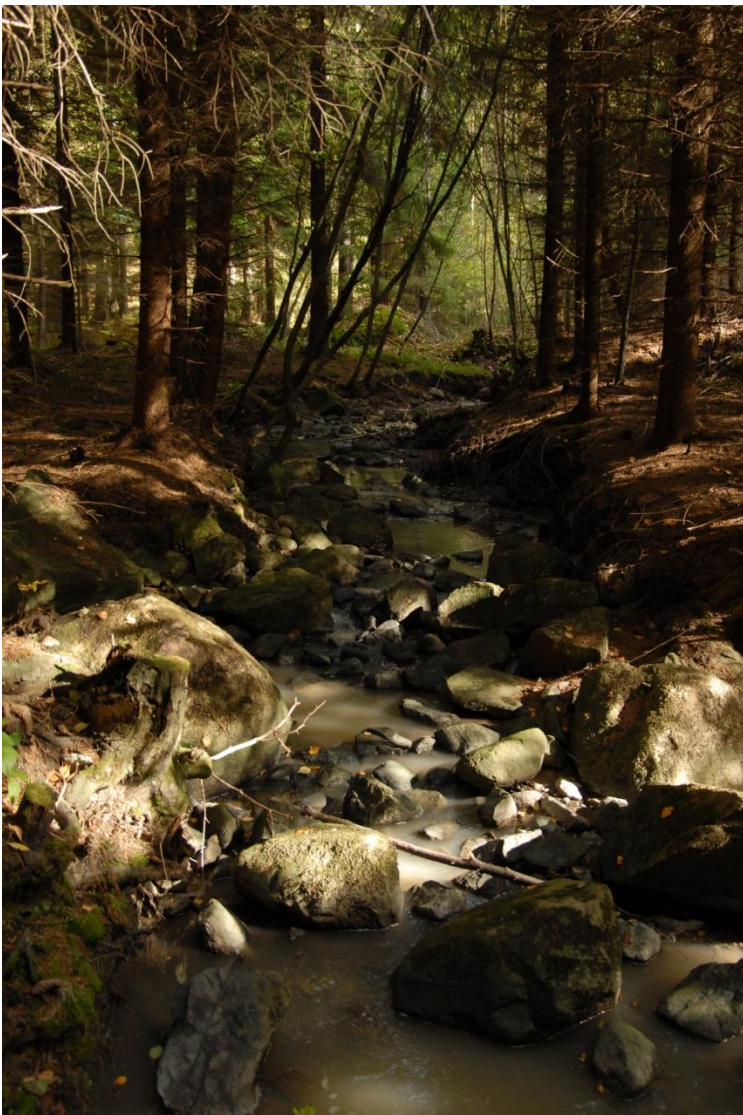
Karhunojan viimeinen kohde on noin 190 metrin pituinen koski, joka sijaitsee Forssinmäen tuntumassa (kuva 131). Koski on kohtalaisessa tilassa ja se soveltuisi taimenen poikastuotantoalueeksi. Koski on runsaskivinen ja se kulkee kuusikon suojissa (kuva 132). Koskialuetta näyttäisi vaivaavan runsas kiintoainekuormitus, sillä kosken lampareet ovat paikoin täyttyneet kiintoaineesta. Runsa kiintoainekuormitus todennäköisesti heikentää kosken kykyä toimia taimenen elinympäristönä.

**Kuva 131. Forssinmäen koskialuetta Karhunojassa.**

Koskeen voisi kuormituksesta huolimatta perustaa joitakin kutusoraikkoja. Soraikkojen sijoitteluun on kiinnitettävä erityistä huomiota, jotta soraikot pysyvät puhtaina kiintoaineesta virtauksen avulla.

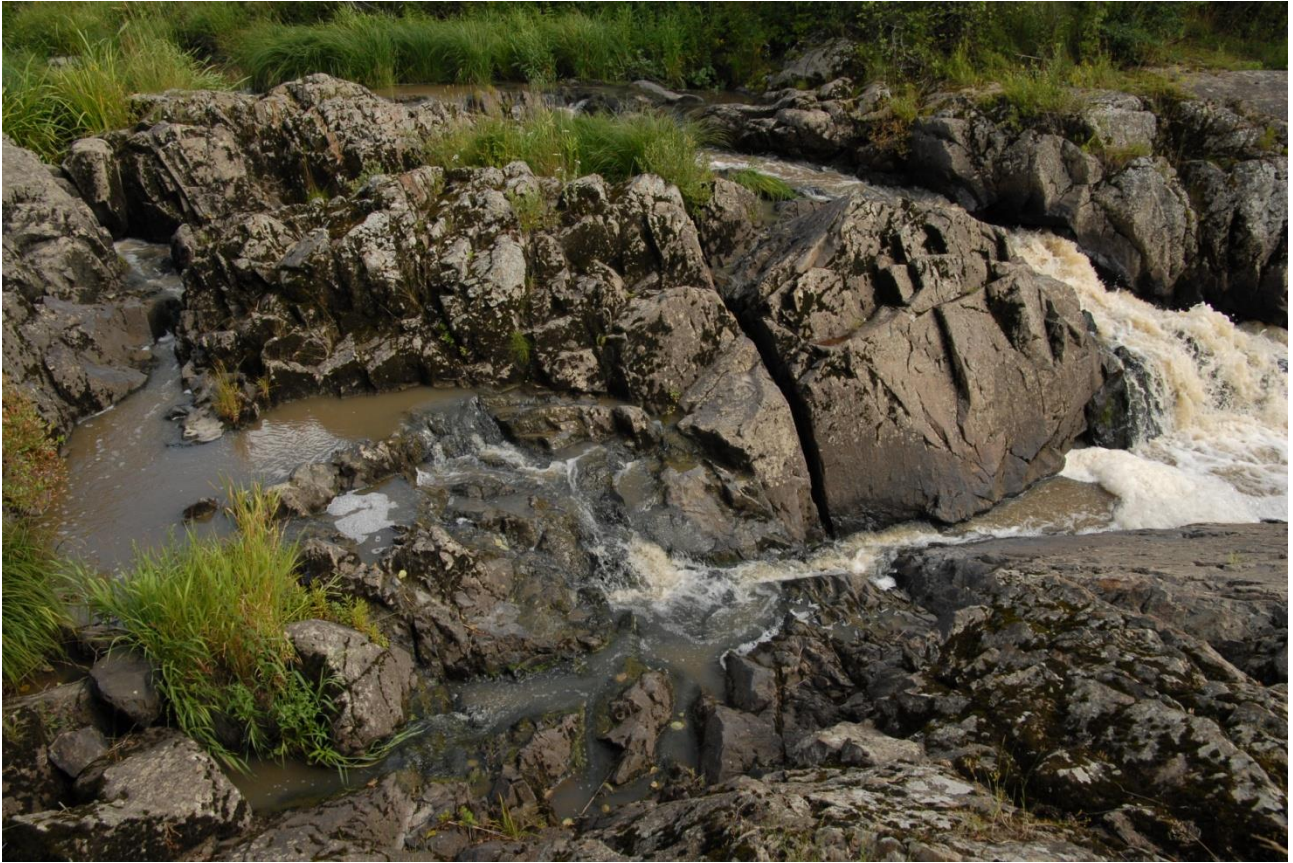
Keskimmäinen koski on 316 metrin pituinen ja luonnontilainen (kuva 135). Osuudella on runsaasti sorapohjaa, joka soveltuisi taimenen lisääntymisalueeksi. Keskimmäisen koskiosuuden yläosa on kallioista koskea, ja se päättyy putoukseen, josta kalat eivät todennäköisesti kykene nousemaan (kuva 136).

**Kuva 135. Keskimmäisen koskiosuuden yläosan putous ja sivu-uoma, joka voisi toimia kalatienä.**

Putouksen sivuitse kulkee sivu-uoma, joka voisi toimia kalatienä putouksen ohitse. Sivuuoman suuaukko on tukittu suurella kivellä, joka estää veden pääsyn uomaan (kuva 137). Poistamalla kiven

aukosta nykyistä suurempi osa joen virtaamasta kulkisi sivu-uoman kautta, jolloin kaloille avautuisi kulkuväylä putouksen yläpuolelle.

Tarvasjoen Eurankosken kunnostustarve on melko vähäinen, sillä koskialue vaikuttaa luonnontilaiselta ja taimenen elinympäristöksi soveltuvalta. Ylimmälle koskiosuudelle voisi rakentaa lisää kutusoraikkoja, varsinkin niskan alueelle. Tärkein yksittäinen kunnostustoimenpide olisi putouksen muodostaman vaellusesteen ratkaiseminen.

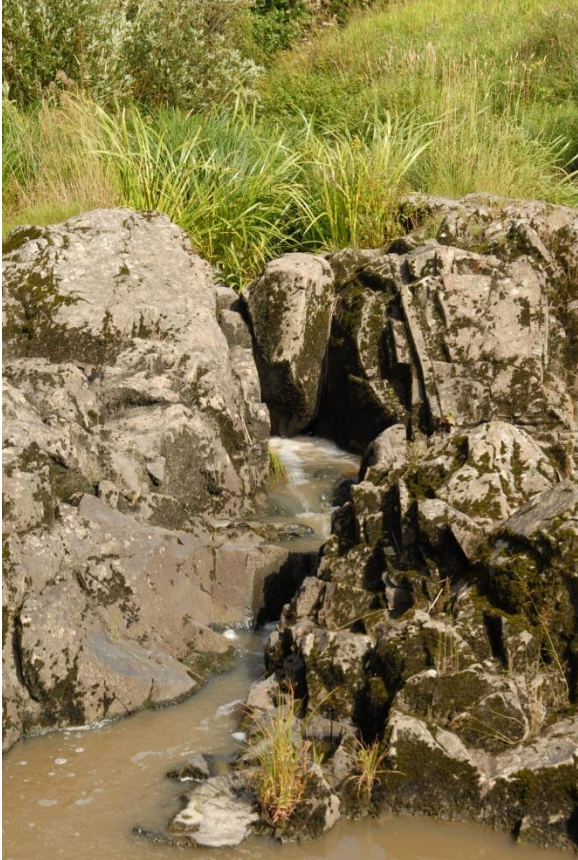
**Kuva 136. Sivuuoman virtausaukko on tukittu kiilamaisella kivellä.**

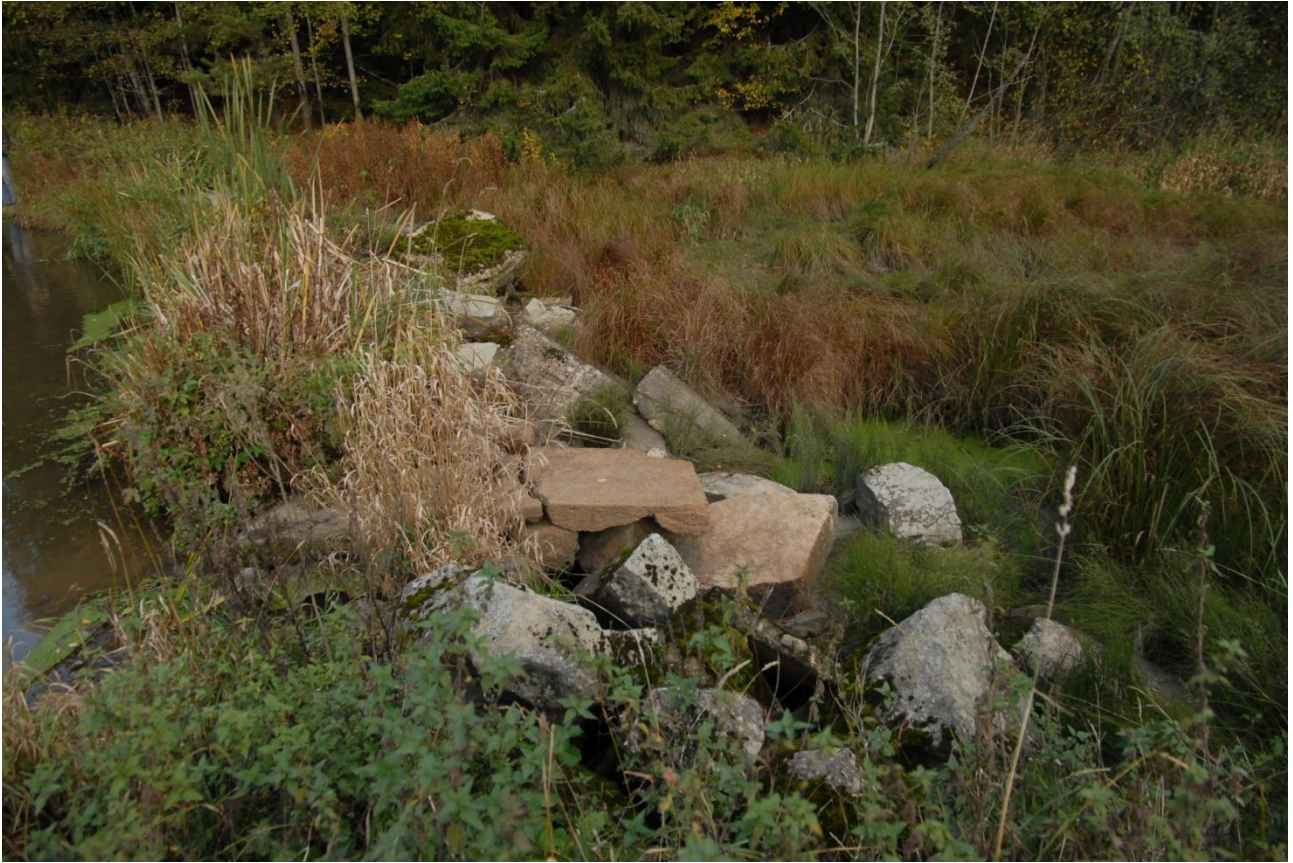
Pöytyän Tilkasissa sijaitsee Tarvasjoen toinen kohde (kuva 139). Kyseessä on Tarvasjoen poikki rakennettu pohjapato, joka muodostaa kaloille osittaisen vaellusesteen (kuva 140). Pohjapadon sivuitse kulkevaa tietä käytetään joen ylittämiseen. Pohjapadon alapuolella on umpeenkasvanut virtapaikka.

Tämän kohteen kunnostustarve on vähäinen, sillä patorakenne ei todennäköisesti estä kalojen liikkumista runsaammilla virtaamilla. Alivirtaamatilanteessa rakenne on vaelluseste.

**Kuva 139. Tilkasten pohjapato, jonka lävitse Tarvasjoki virtaa.**

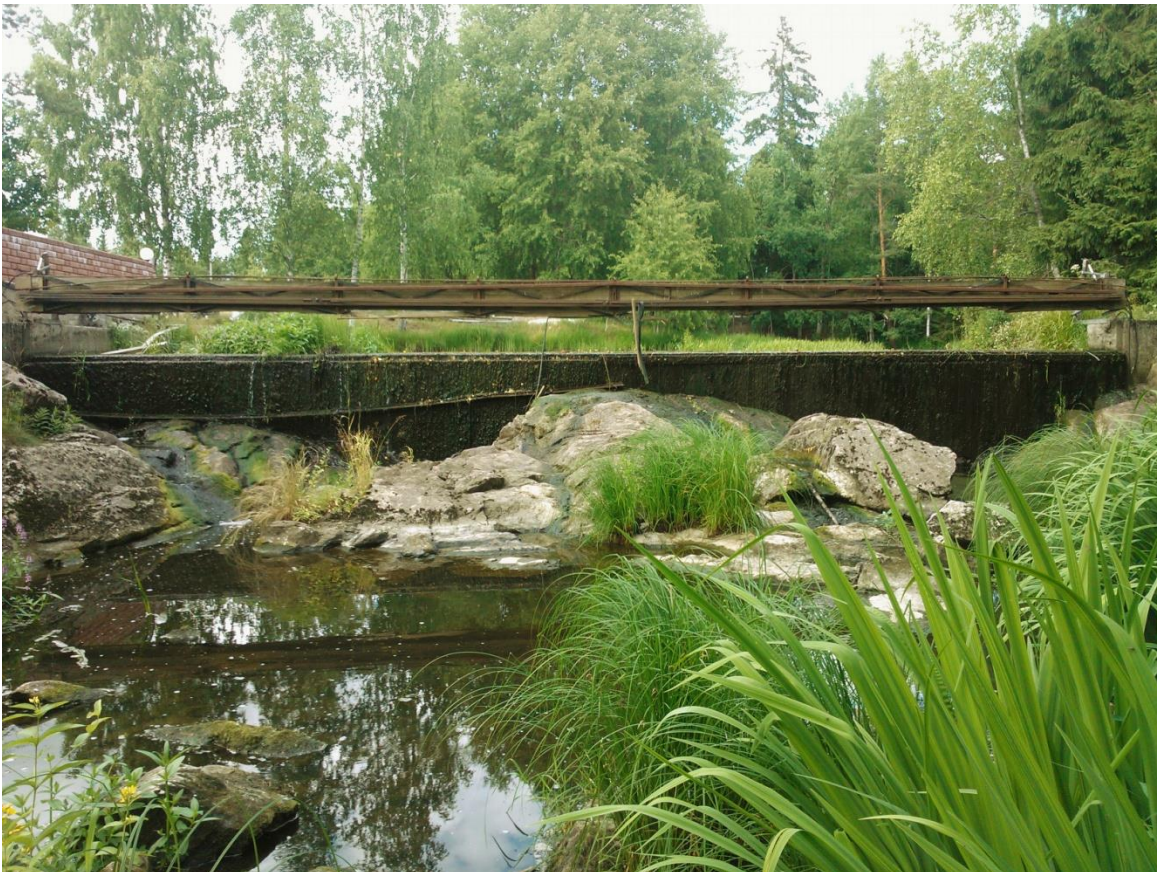
Vääräkoski kulkee puiden varjostamana useassa eri haarassa. Koskialue on kohtalaisessa tilassa (kuva 145) ja voisi soveltua taimenen poikastuotantoon. Vääräkosken yläosassa on betoninen pato, joka on vaelluseste kaloille (kuva 146). Padon länsireunalla sijaitsee pieni vesivoimalaitos, jota ilmeisesti käytetään, kun Tarvasjoen virtaama sen mahdollistaa. Vääräkoski saattaa ajoittain kuivua kokonaan voimalaa käytettäessä. Voimalasta vesi kulkee kosken ohitse erillistä uomaa pitkin.

**Kuva 145. Vääräkosken pato.**

Vääräkoskessa on monenlaista kunnostustarvetta. Koskeen voisi perustaa kutusoraikkoja ja sitä voisi myös kivetä paikoittain. Koskialueen kunnostaminen edellyttäisi kuitenkin läpi vuoden koskeen johdettavaa virtaamaa. Lisäksi padon aiheuttama vaelluseste tulisi ratkaista esimerkiksi kalatien rakentamisella.

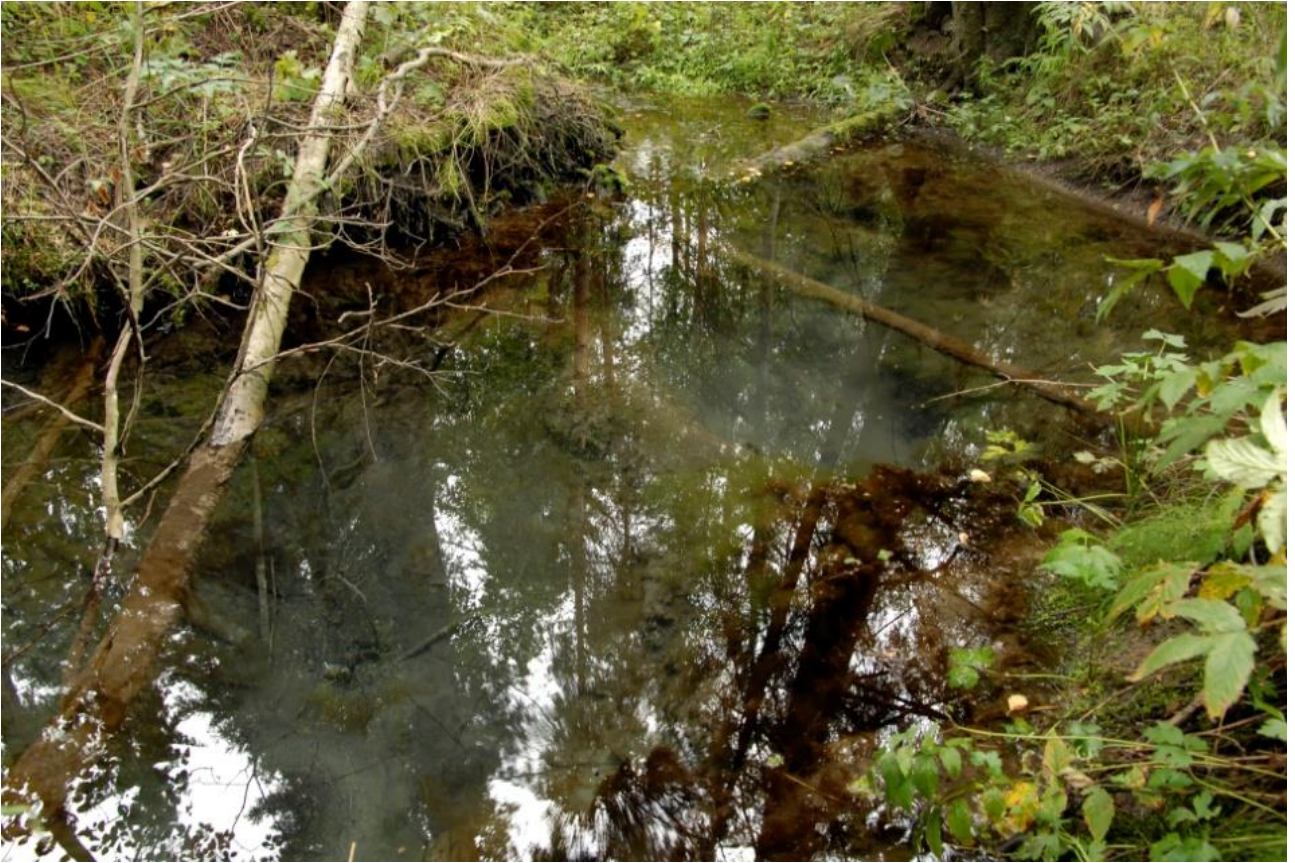
**Kuva 152. Allikkolähde Vähäjoen reunalla Hongistontien tuntumassa.**

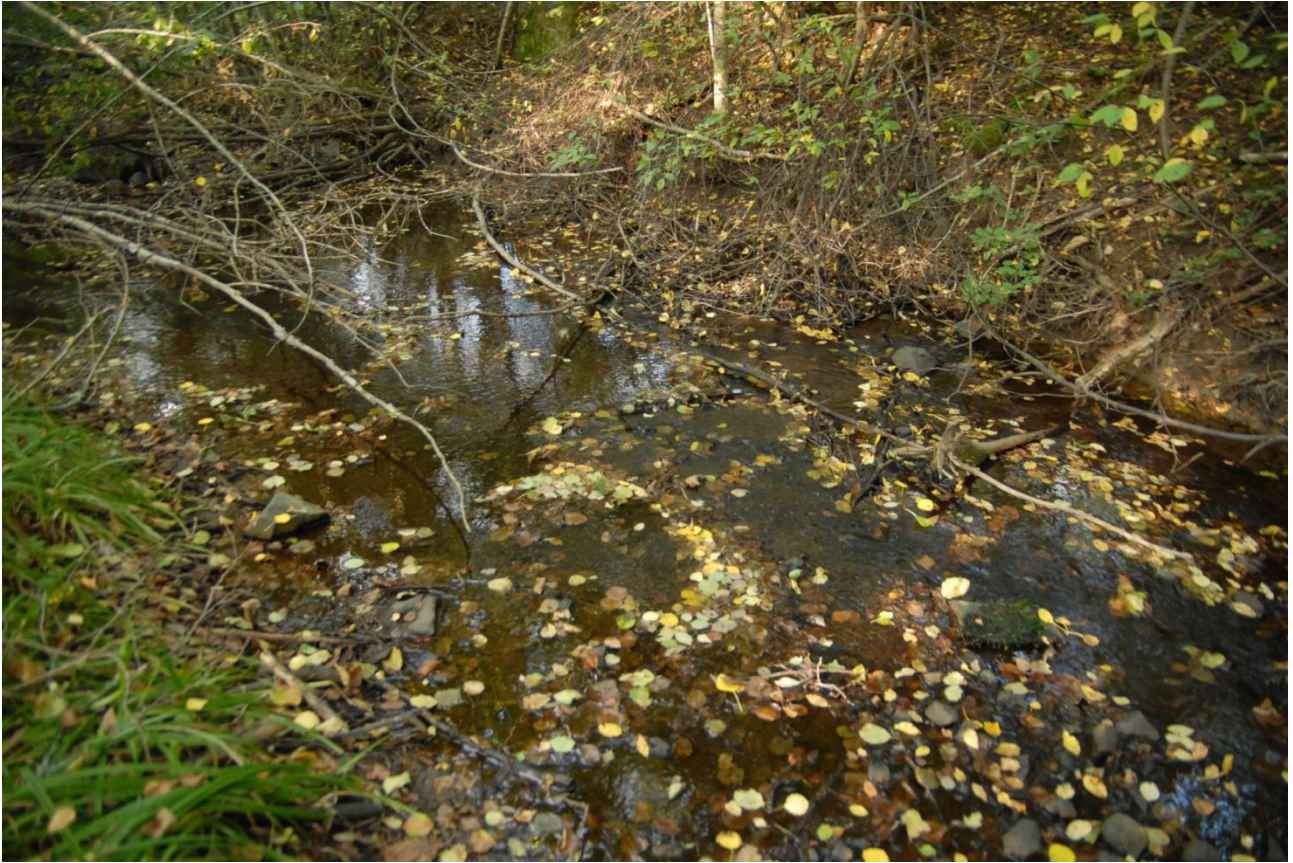
**Kuva 158. Ensimmäisen kohteen alaosan sorapohjaista virtapaikkaa.**

Kohteessa on tarvetta kunnostuksiin. Koskialueen alaosissa olevia soraikkokynnyksiä voisi olennaisesti parantaa soraa lisäämällä ja kiveämällä. Kosken yläosan kunnostustarve painottuu patoon. Padon aiheuttaman vaellusesteen voisi ratkaista purkamalla padon tai padon muuttamisella tekokoskimaiseksi rakenteeksi, joka mahdollistaisi kalojen vaeltamisen ylävirtaan.

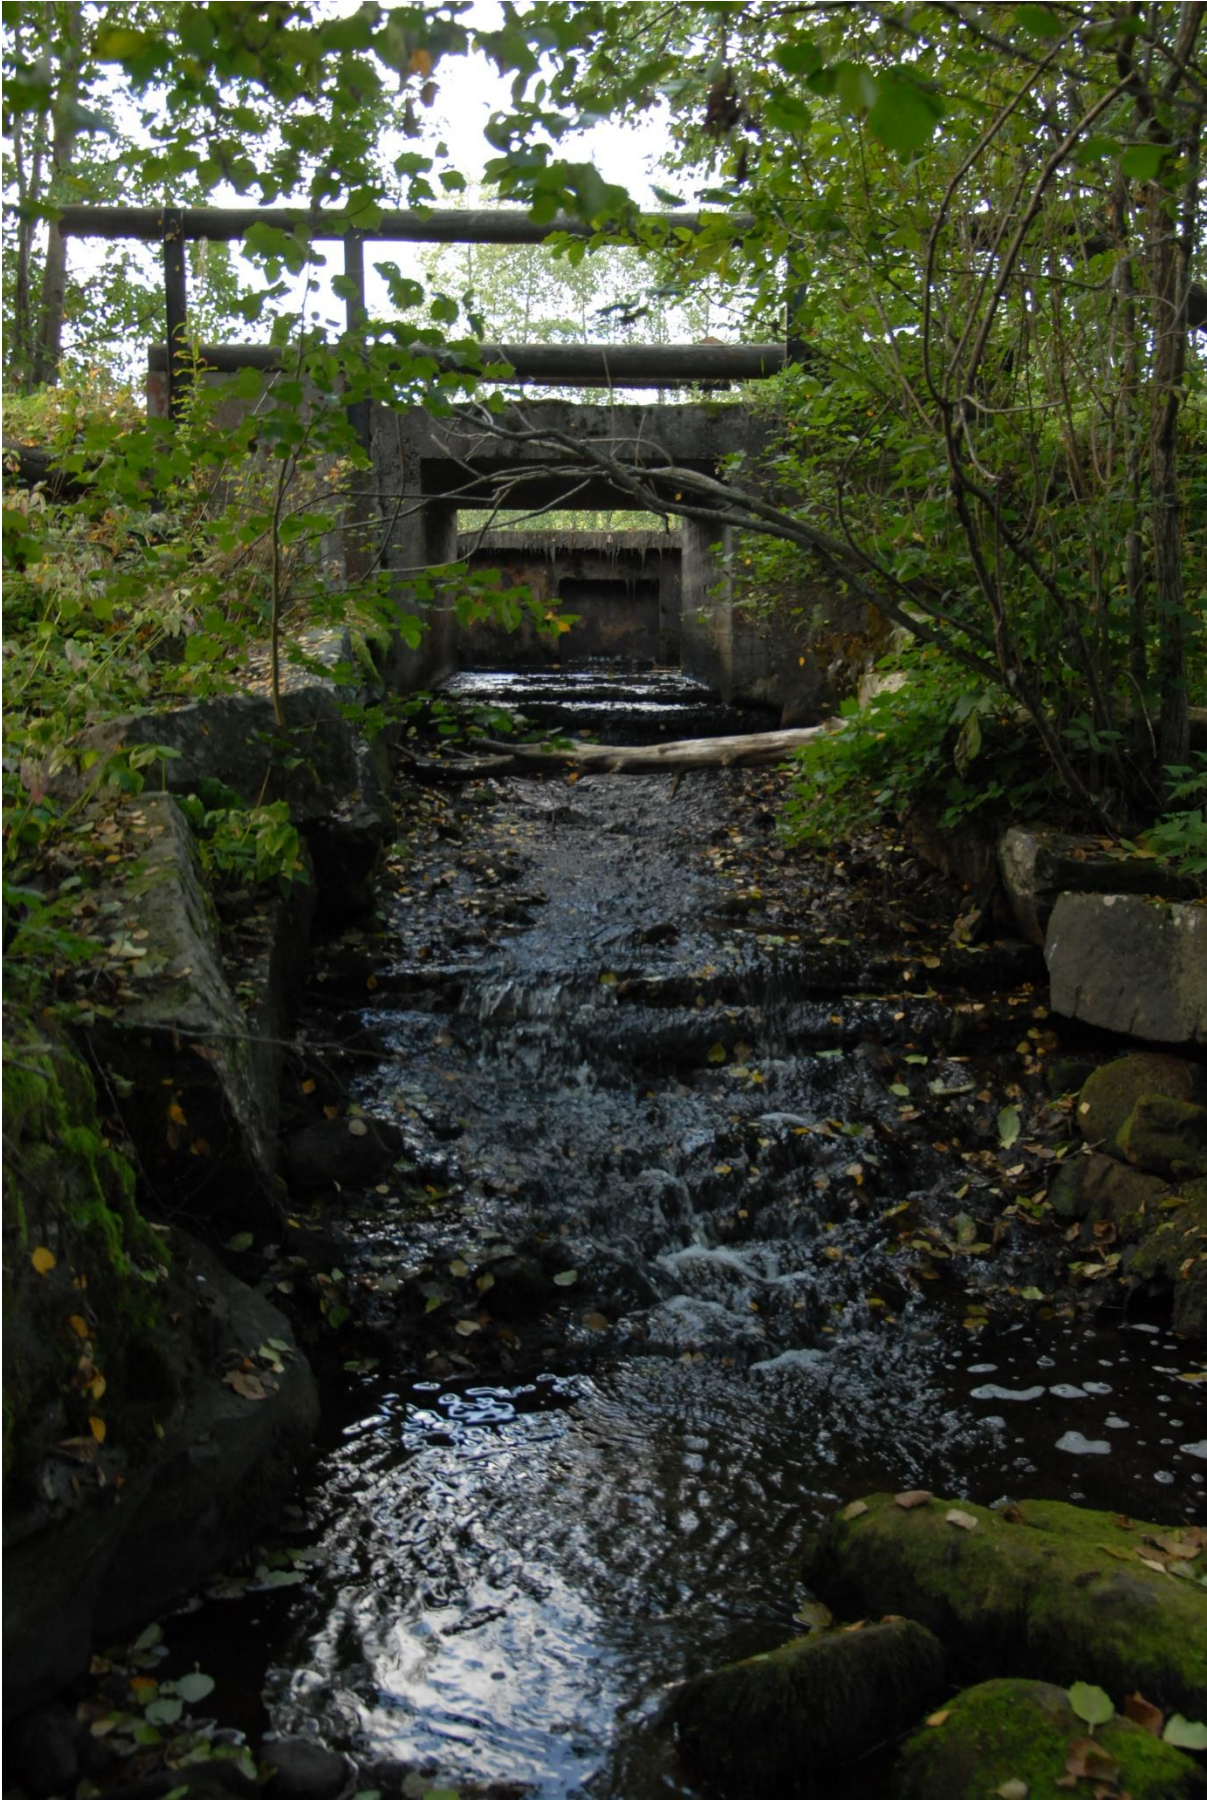
Kairajärven laskupuron ensimmäinen kohde sijaitsee Painion välittömässä läheisyydessä (kuva 158). Kohde on noin 100 metrin pituinen koskialue, jonka alaosa on loivasti laskevaa sorapohjaista virtapaikkaa (kuva 159). Koski muuttuu yläosalla jyrkemmäksi ja kivisemmäksi, kunnes koski päättyy patoon, joka muodostaa kaloille vaellusesteen (kuva 160).

**Kuva 159. Kairajärven laskupuron ensimmäinen koski päättyy patoon.**

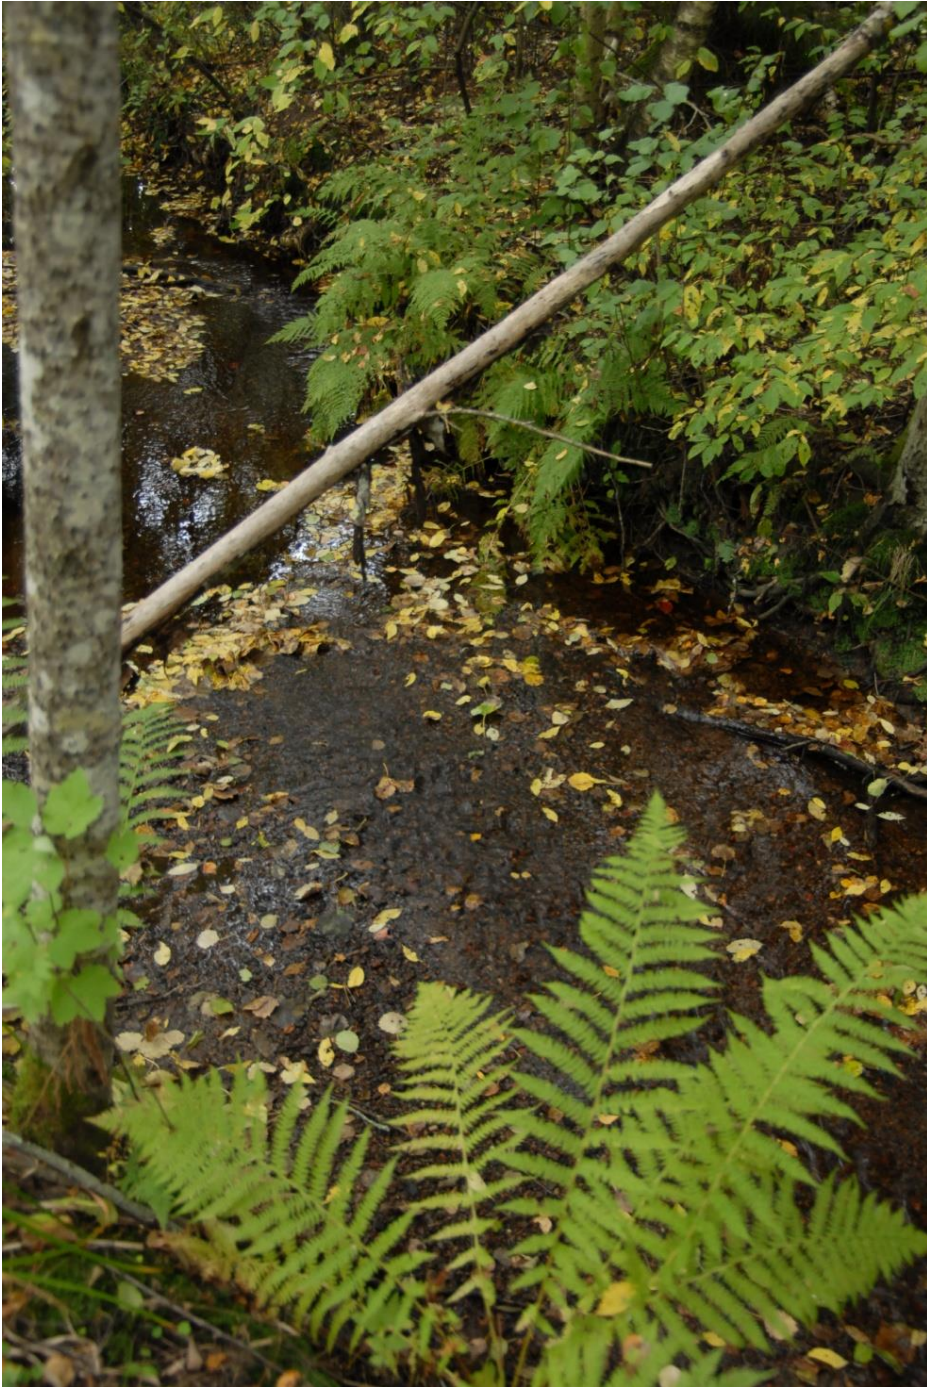
Varsinainen kohde alkaa noin 50 metriä Hallahuhdanojan yhtymäkohdan yläpuolelta. Kohteen alaosissa on soraikkoja (kuva 170), jotka vähenevät ylemmäs siirryttäessä. Kosken keskivaiheilla kivikkoisuus lisääntyy. Koski päättyy patoon, joka estää kalojen vaeltamisen (kuva 171). Patoaltaan yläpäässä on myös pieni koski.

**Kuva 169. Soraikkoa Vesanojan kolmannessa kohteessa.**

Kohteen kunnostustarve on suuri. Padon alapuoliselle osuudelle tulisi perustaa useita kutusoraikkoja, ja uomaa tulisi myös kivetä. Padon aiheuttaman vaellusesteen ratkaiseminen edellyttäisi joko erillisen kalatien rakentamisen tai padon purkamisen.

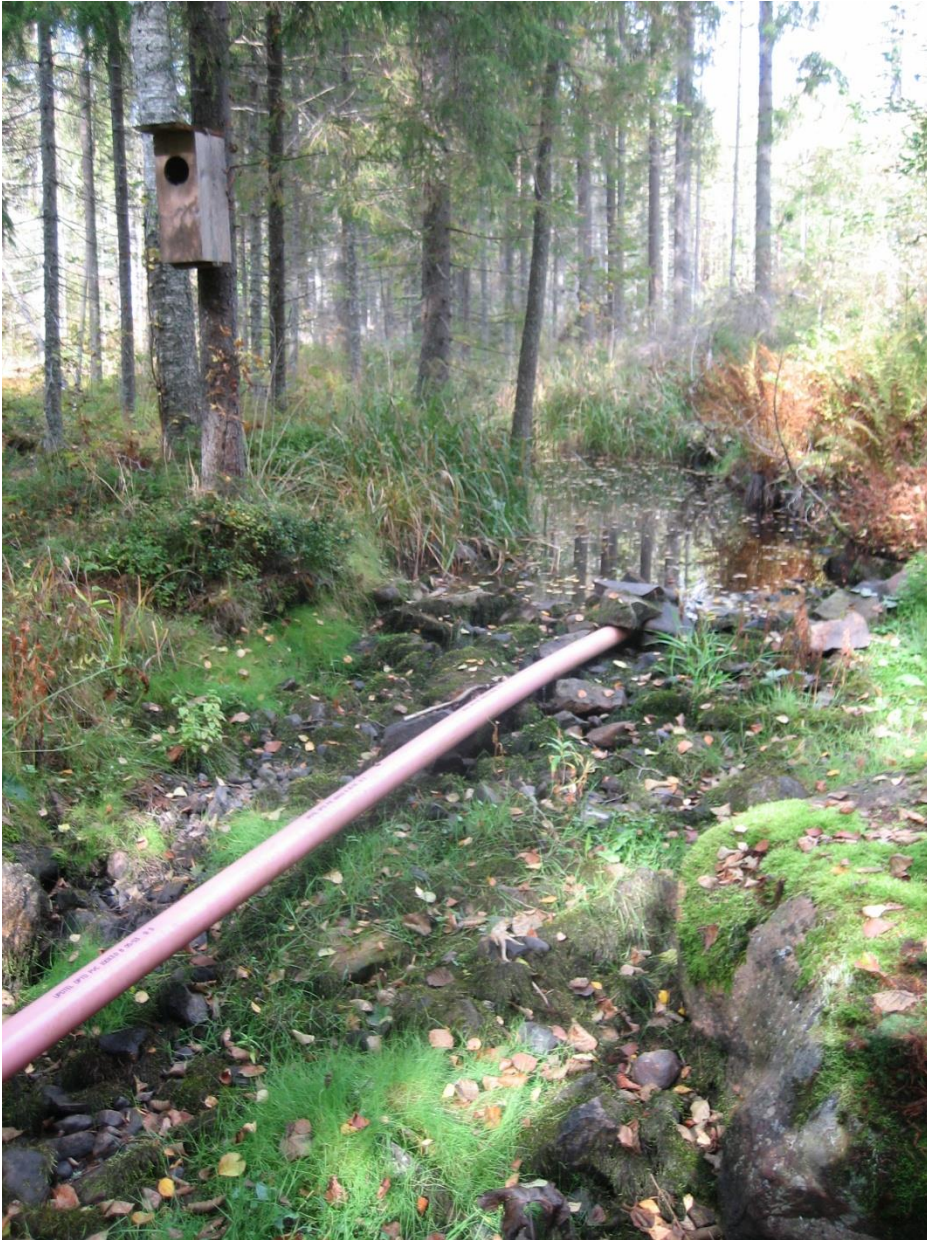
Kohteessa on kivinen kynnyks, jonka lävitse puro virtaa alivirtaamatilanteessa (kuva 173). Kynnyksestä lähtevällä putkella johdetaan vettä läheiseen lampeen. Kohteessa on kunnostustarvetta, sillä kynnyks toimii osittaisena nousuesteenä ja puroa on mahdollisesti perattu kynnyksen alapuolelta.

**Kuva 172. Vesanojan neljännessä kohteesta johdetaan vettä viereiseen lampeen.**

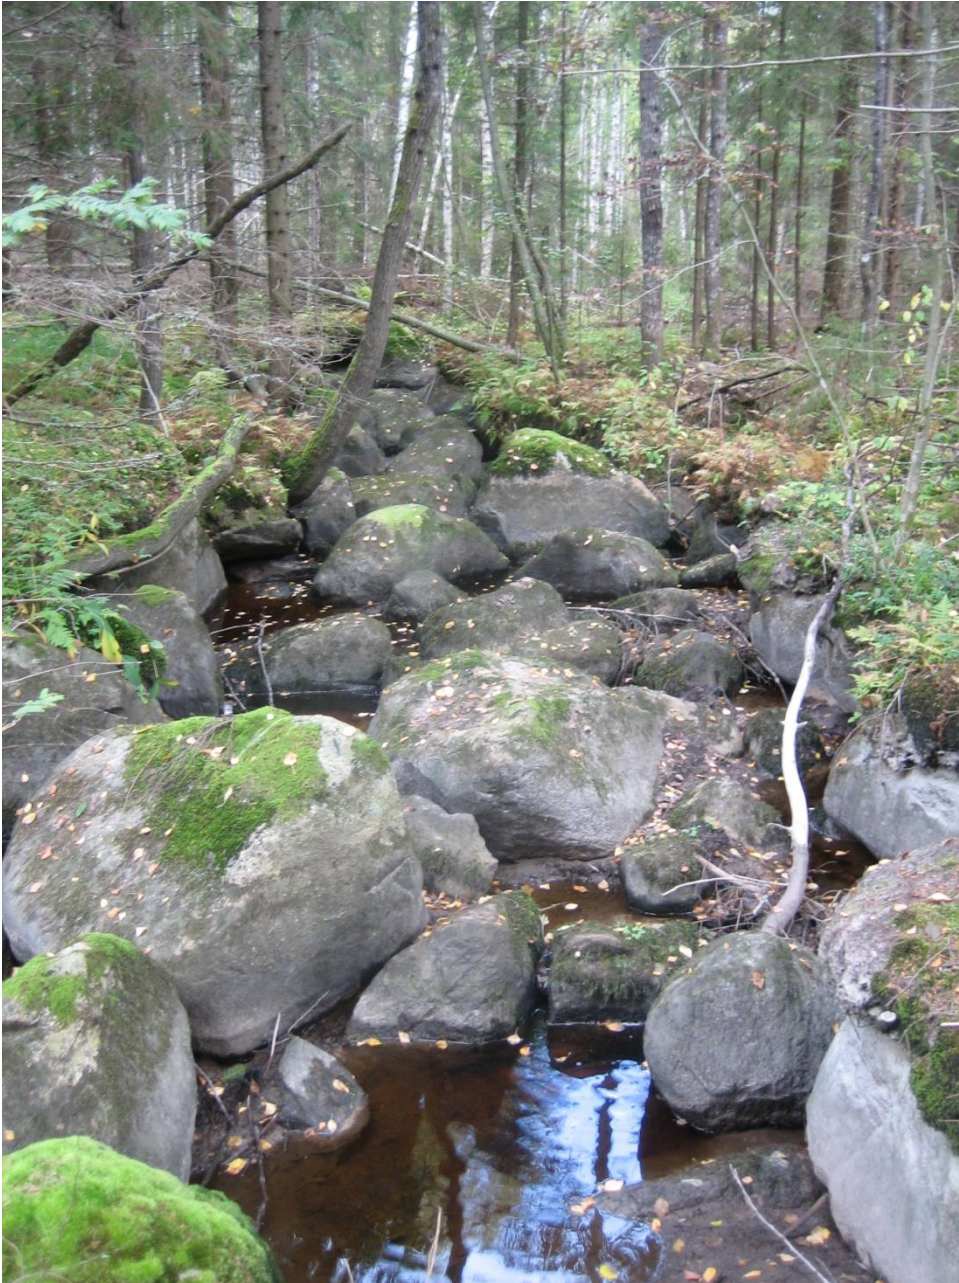
Vesanojan viides kohde sijaitsee noin 600 metriä Vesanojan Myllytiestä ylävirtaan (kuva 172). Kohde on noin 50 metriä pitkä koski. Koski on suurikivinen, ja pienestä virtaamasta johtuen näkyvää vesipinta-alaa oli vähän (kuva 174). Koskea on mahdollisesti yläosaltaan perattu. Kohteen kunnostustarve on lähinnä soraistusten ja mahdollisten kalojen kulkua helpottavien toimenpiteiden tekemistä.

**Kuva 173. Suurikivistä koskea Vesanojan keskivaiheilla.**
