# **Paimionjoen vesistön virtavesien kunnostustarveselvitys**

Jussi Aaltonen ja Tapio Penttilä  
Iktys Oy  
2016

Iktys Oy  
Turku 2016

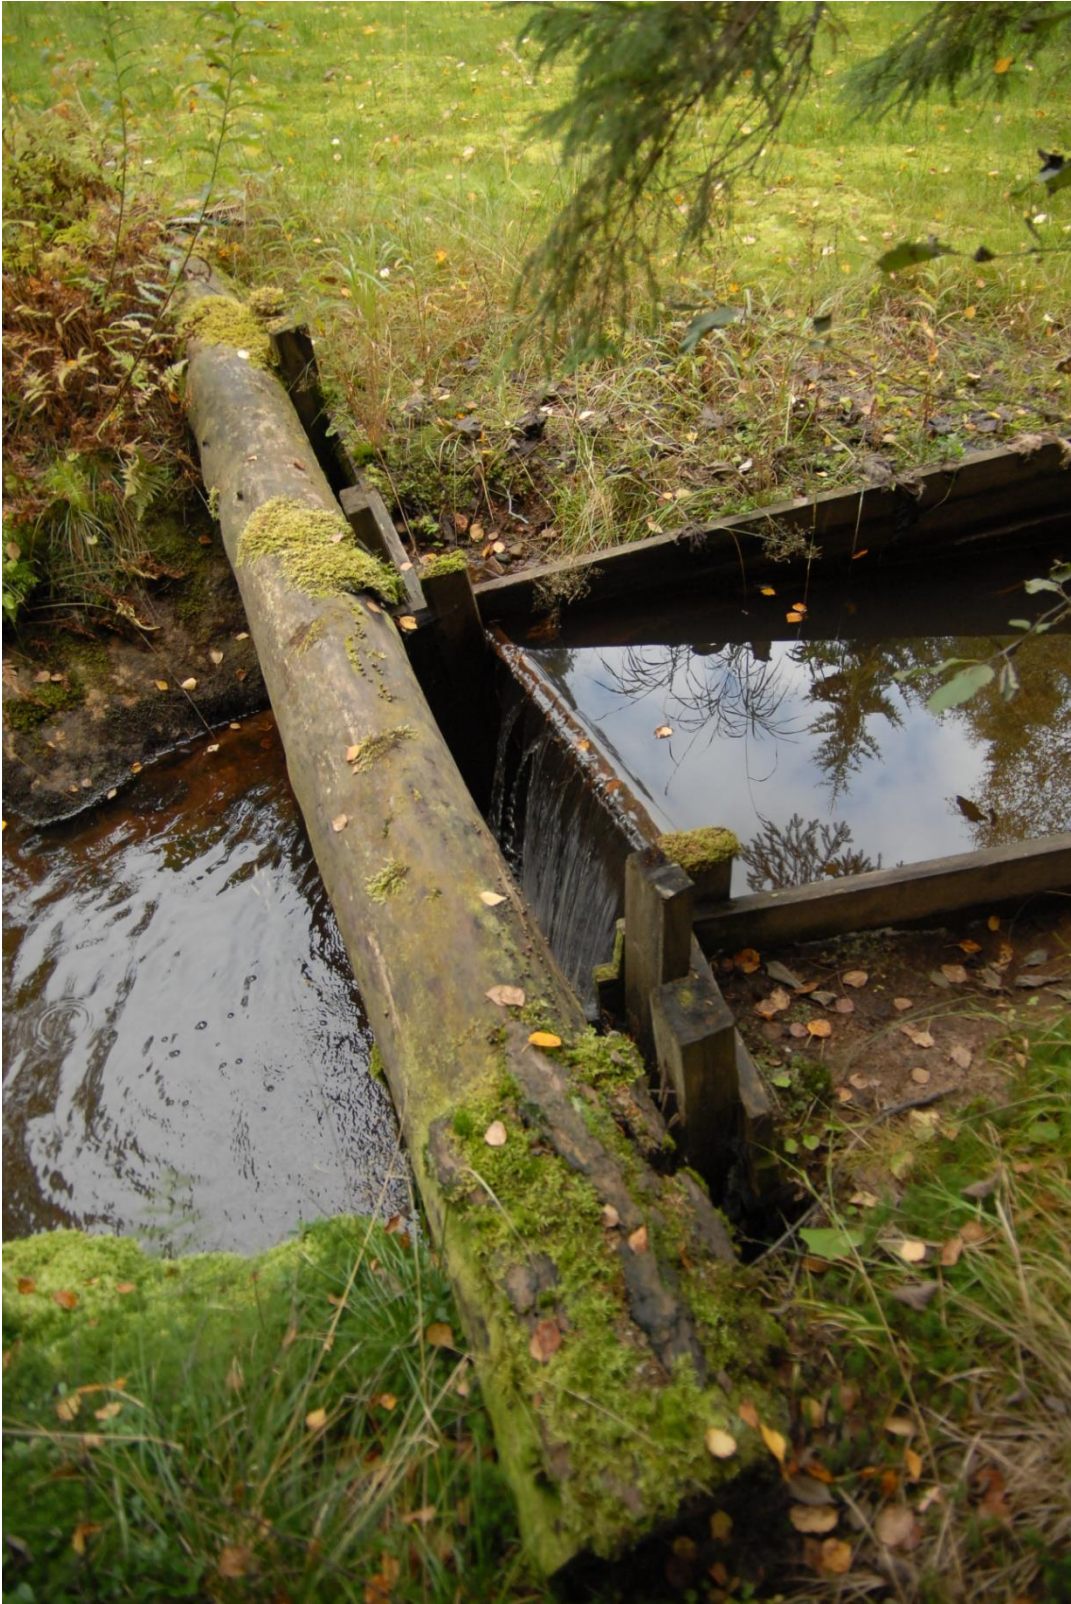
Vesanojan kuudes kohde sijaitsee kohdassa, jossa puro kaartaa itään. Koski alkaa Vesanojan ylittävän sillan yläpuolelta (kuva 172). Koskialuetta on muokattu perkauksilla ja patorakenteilla, joita koskessa on kaksi kappaletta (kuvat 175–177). Koskialue päättyy siltarummussa olevaan patorakenteeseen. Kosken pituus on noin 75 metriä.

**Kuva 175. Vesanojan kuudennen kohteen alempi pato.**

Kohteen kunnostustarve painottuu patojen muodostamiin vaellusesteisiin, sillä molemmat padot estävät kalojen vaeltamisen ylävirtaan. Mikäli patoja ei voi purkaa, rakenteet voisi korvata tekokoskimaisilla kiveyksillä, jotka mahdollistaisivat kalojen vaeltamisen.

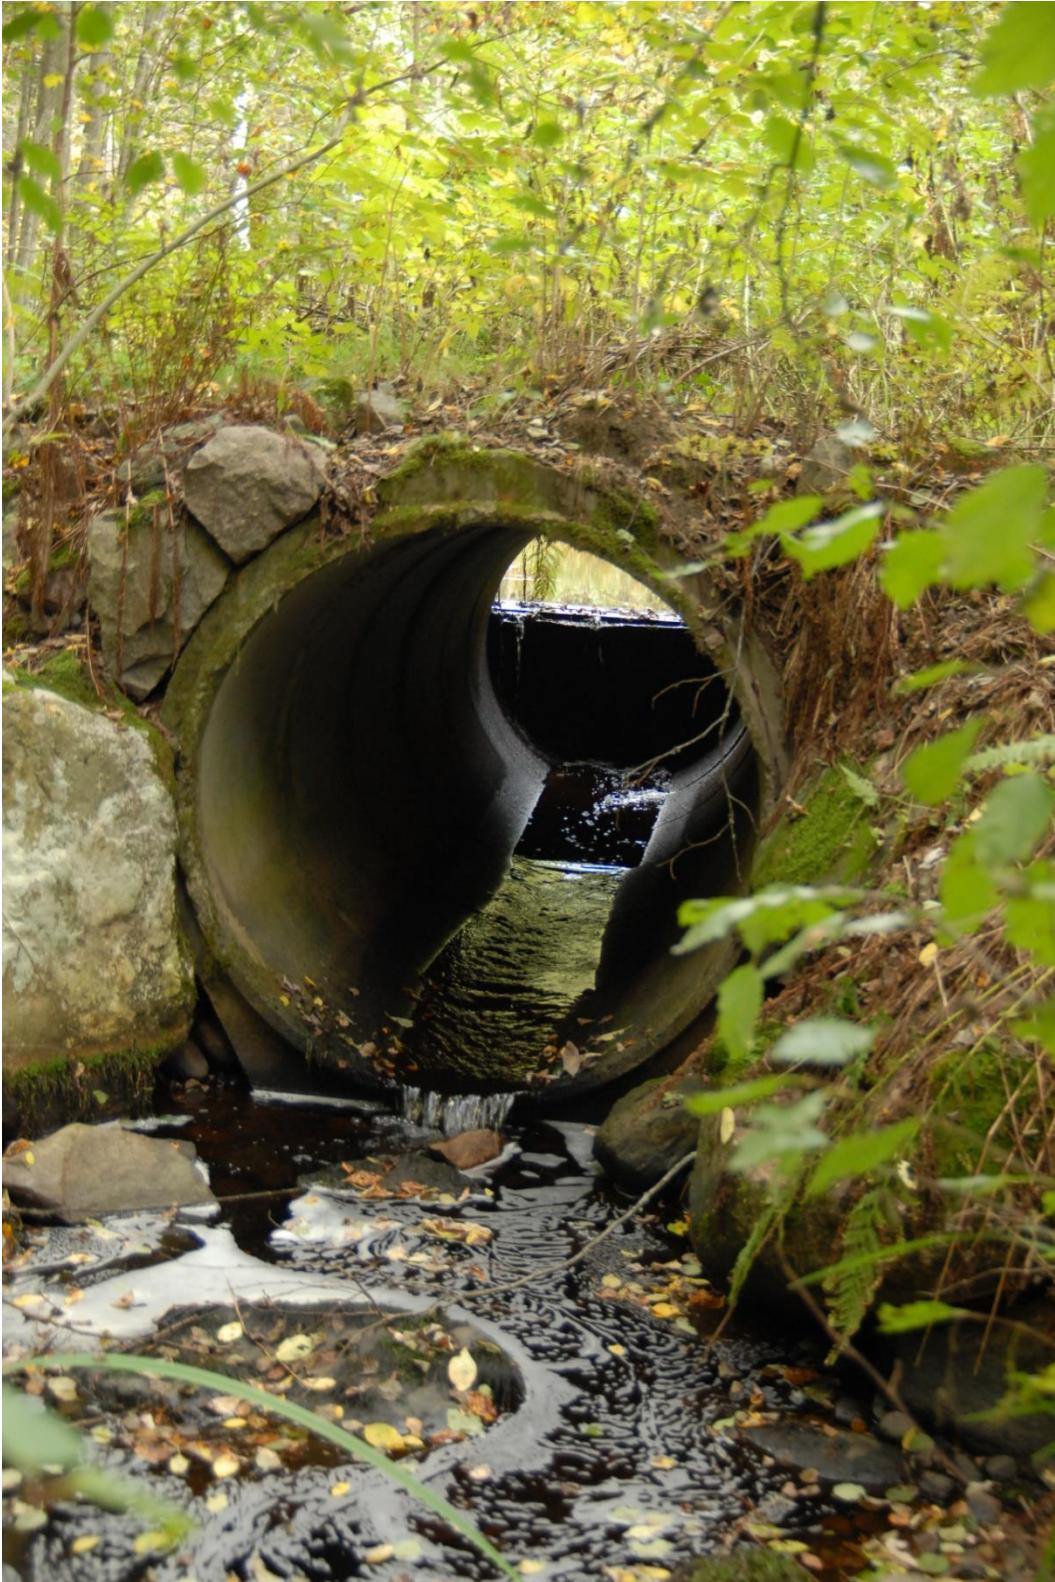
**Kuva 176. Vesanojan kuudennen kohteen ylempi pato.**

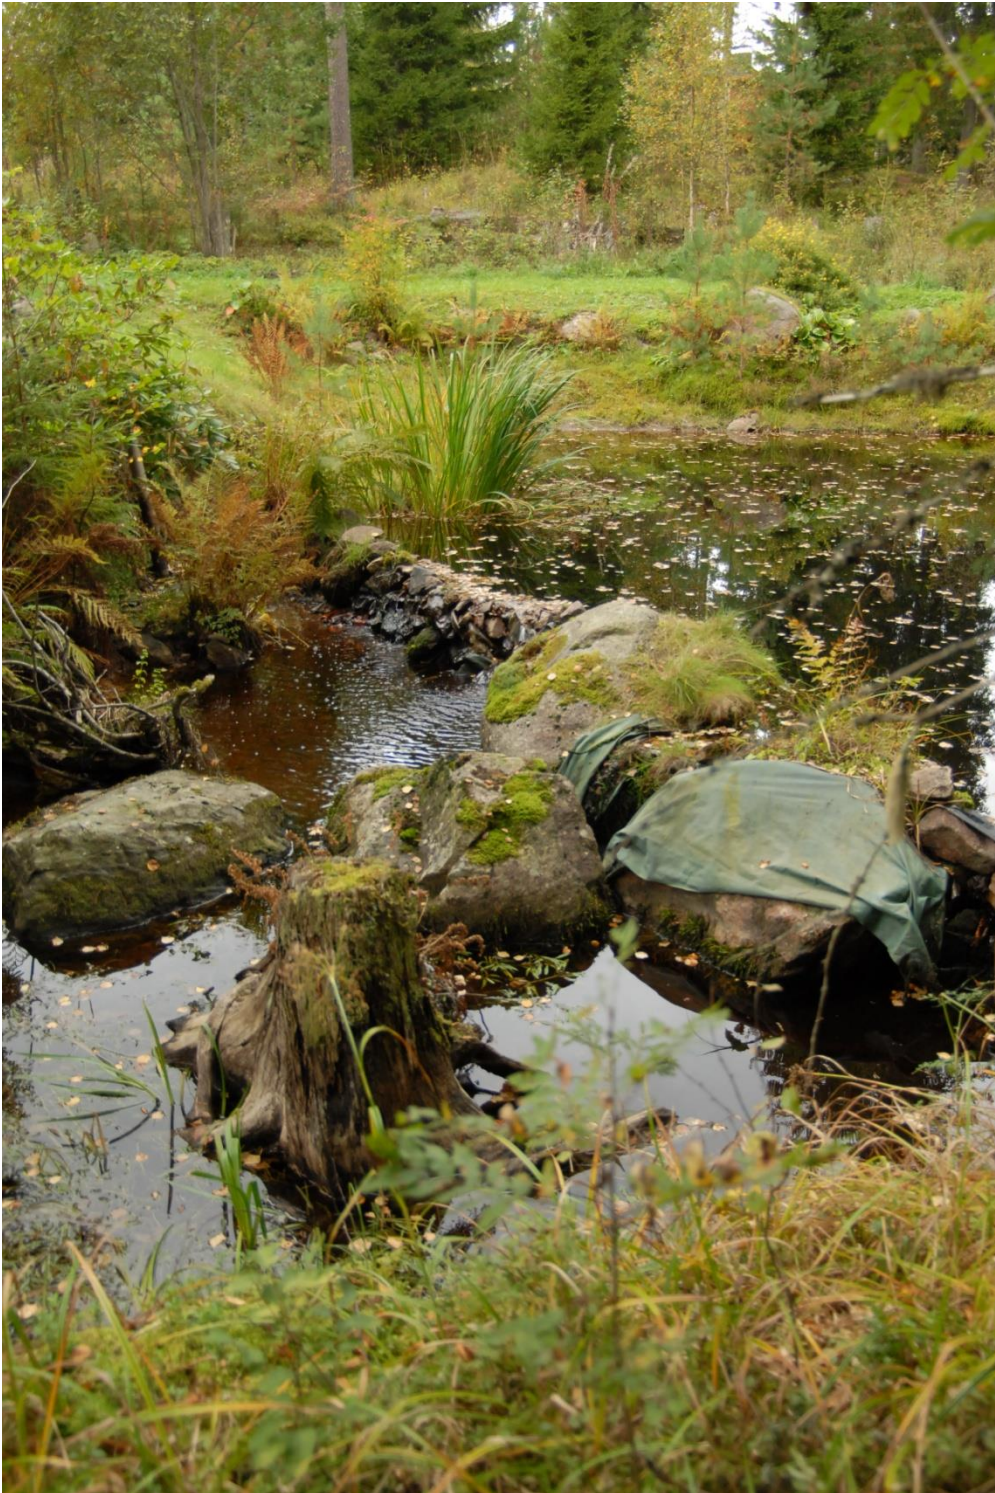
Vesanojan yhdeksäs ja samalla ylin kohde sijaitsee edellisen kohteen yläpuolella (kuva 179). Kohde on puroon rakennettu pato, jolla padotetaan vettä uimalampeen (kuva 181). Pato muodostaa kaloille vaellusesteen alivirtaamalla, mutta ei suuremmilla virtaamilla.

**Kuva 180. Vesanojan yläosan uimalammen pato.**

Kohteen kunnostustarve on vähäinen. Nykyisen vuotavan patorakenteen voisi korvata tekokoskimaisella kivirakenteella, joka mahdollistaisi kalojen vaeltamisen.
